## Sitio 1 Barrio La Paz Centro

### Diagnóstico Técnico No. DI-2196 DT-001

Localidad:	Santa Fé (03)
Barrio:	La Paz
UPZ:	92 La Macarena
Dirección	Avenida Circunvalar Carrera 1 con calle 23
Tipo de Riesgo:	Falla del Talud, Afectación Vía y vivienda
Fecha de Visita:	26 de Noviembre de 2004.

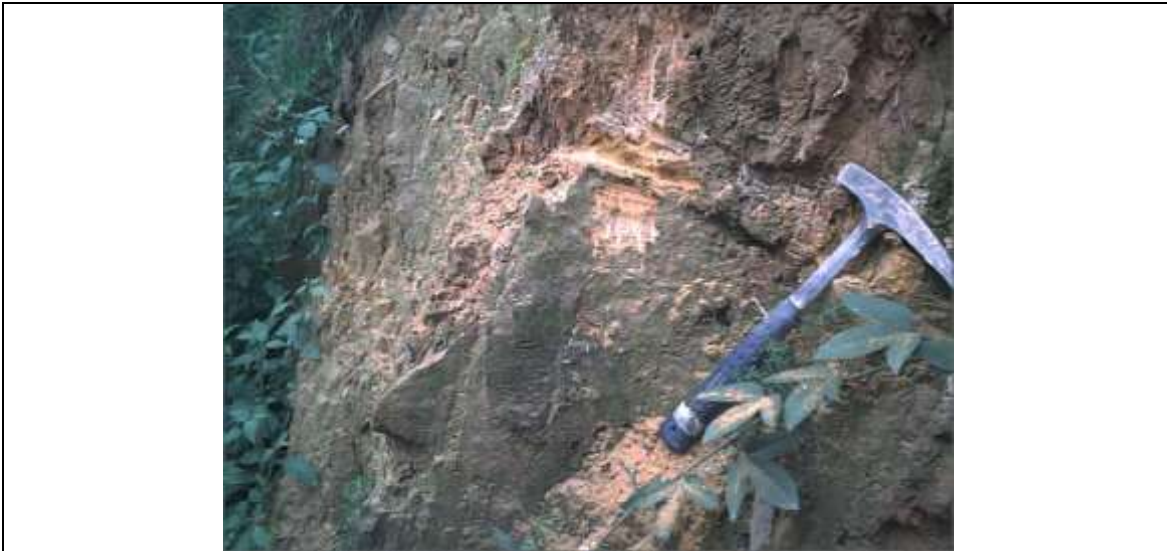
**Foto 1 Aspecto de las areniscas líticas de la Fm. Cacho, en la parte alta del barrio La Paz, cerca de la Av. Circunvalar (calzada norte-sur)**

**Características físicas de la roca en el área de estudio:** Areniscas líticas, cementación media a baja, fracturamiento moderado, con intercalaciones delgadas de arcillolitas grises claras (Foto 1). Niveles de oxidación y estratificación y laminación interna inclinada. Algunos horizontes se presentan mejor cementados por concentración de óxidos de hierro.

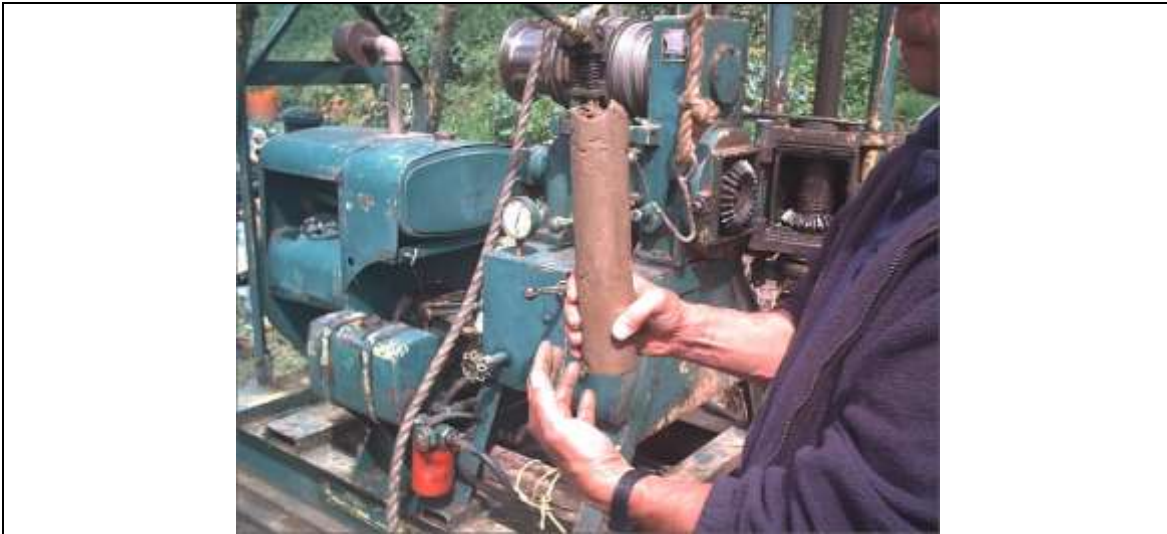
**Foto 2 Recobro de las arcillolitas violáceas de la Fm. Bogotá.**

**Características físicas de la roca en el área de estudio:** Está conformada por arcillolitas con variaciones locales a limolitas y arenitas lodosas de grano fino (Foto 2). Las arcillolitas son multicolores, con tonos variados de gris, blanco, rojo, pardo amarillo; generan suelos residuales de plasticidad media a alta, con variaciones fuertes de comportamiento de acuerdo al estado de humedad en que se presenten. Las areniscas tienen alto contenido en líticas, son de color blanco a pardo-amarillo, de grano fino a medio, y se presentan muy meteorizadas en los registros de la perforación llevada a cabo en la zona baja del barrio La Paz. en capas de menos de 3 metros de espesor. Estas litologías se formaron a partir de sedimentos depositados en ambientes continentales de tipo fluvial.

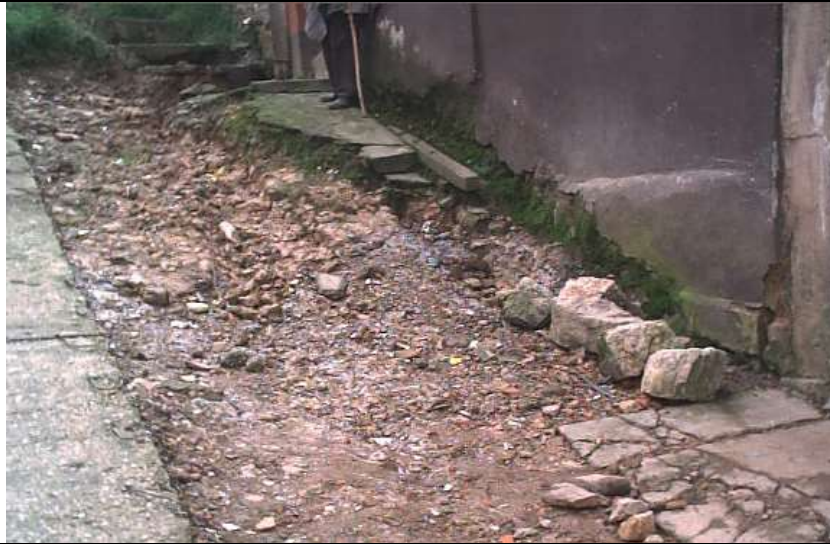
es de suelo y no de macizo rocoso. Lo anterior puede explicar los comportamientos diferenciales de acuerdo al nivel de alteración: en zonas con desarrollo de suelo residual mayor, habrá mayor susceptibilidad a los procesos de inestabilidad, mientras que en las zonas del barrio en que afloran arcillolitas poco meteorizadas (Foto 3) la susceptibilidad será menor; de esta manera se sustentaría el hecho de encontrar casas con antigüedad aproximada de 50 años y otras zonas con pequeños deslizamientos o flujos de tierras activos.

**Foto 3 La zona central del barrio muestra el afloramiento de las arcillolitas no fisibles de la Fm. Bogotá.**

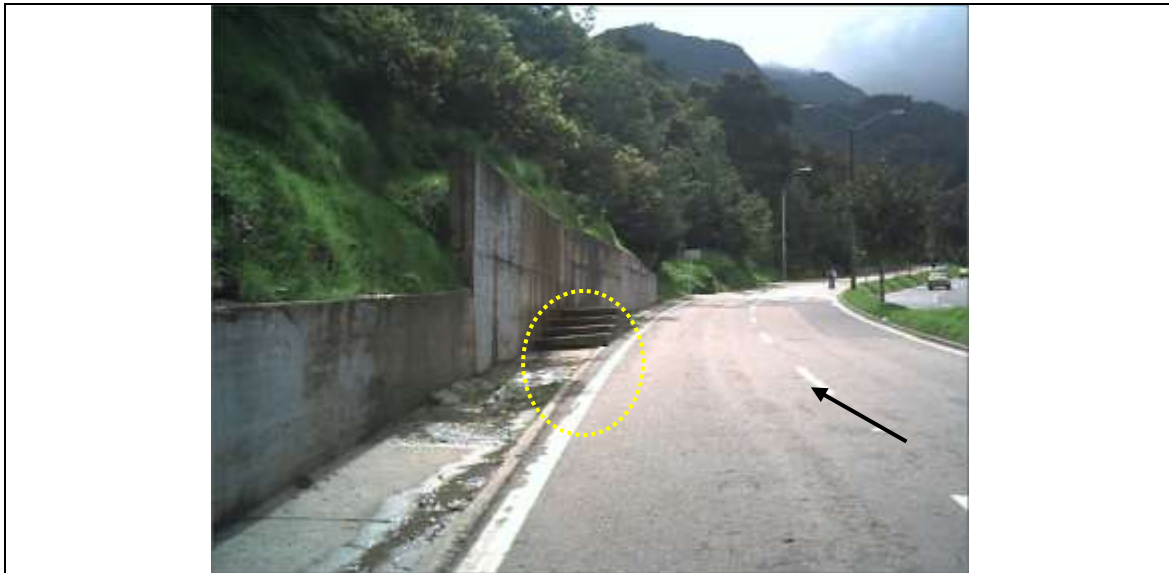
Existen problemas de estabilidad relativamente superficiales pero que pueden desestabilizar otros muros situados hacia el sur. Un muro al sur presenta combamiento; en algunos sectores sin muro, flujos de lodo han invadido el andén (Foto 4).

**Foto 4 El círculo muestra la zona de combamiento del muro ubicado al sur del muro fallado. También se puede apreciar (indicado por la flecha) la zona en que el andén ha sido invadido por material de un flujo de tierras**

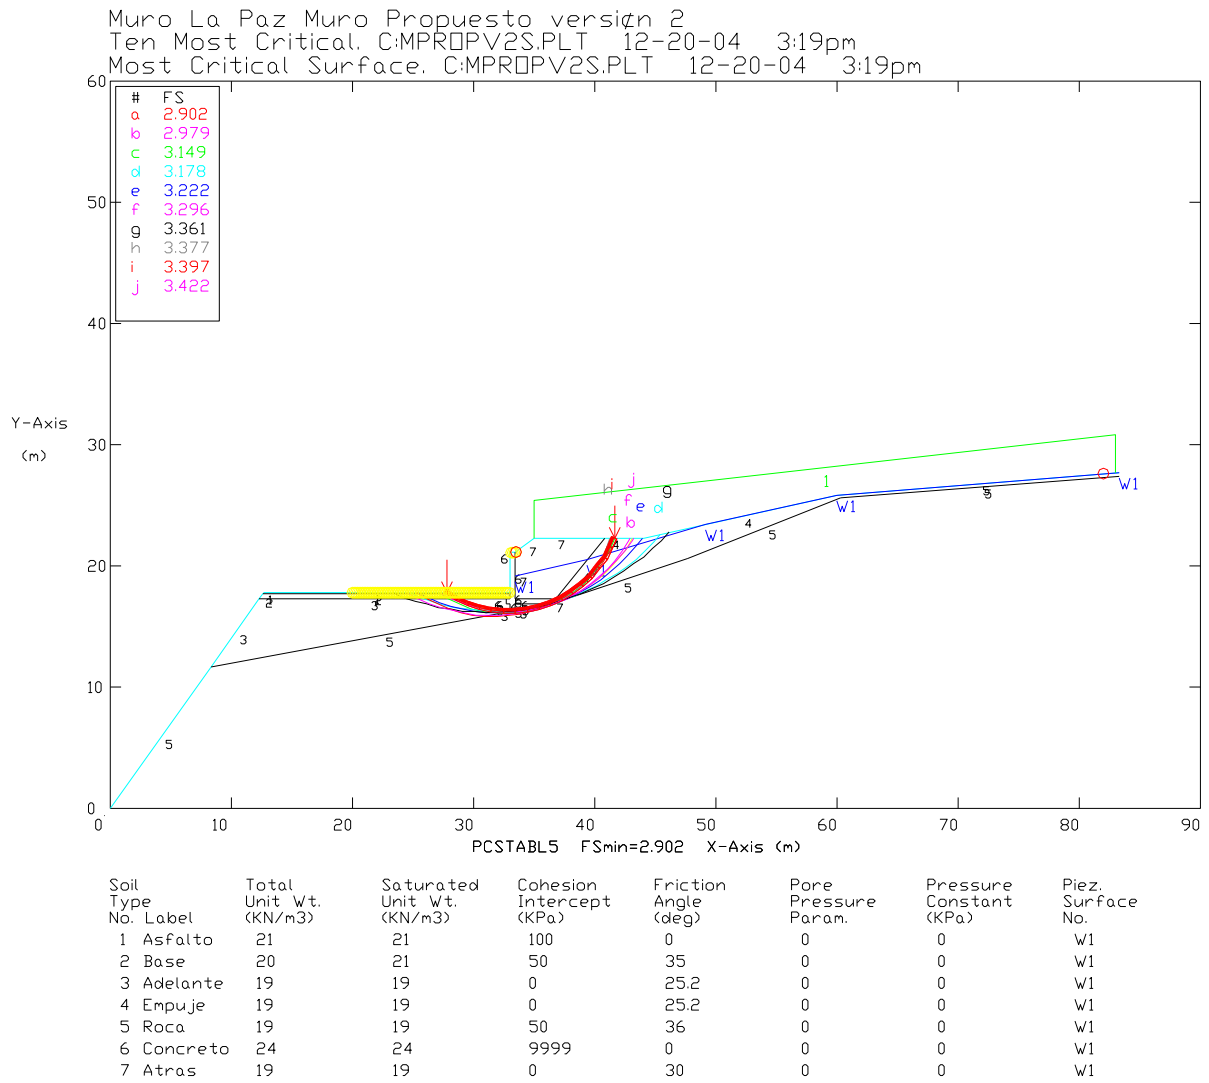
**Figura 12 Análisis de estabilidad general del muro en stable condición estática**

Además se analizó la estabilidad general del muro mediante STABLE V.5 para condiciones estáticas y con sismo obteniendo factores de seguridad de 2.90 y 1.30 respectivamente De las misma manera se hizo un análisis para determinar las condiciones de estabilidad durante la construcción del muro con un factor de seguridad de 1.79. Se presentan los resultados de los análisis de la Figura 12 a la Figura 14.
