Sitio 5 Barrio Villas del Recuerdo

Diagnóstico Técnico No. DI-2018 DT-005

El propósito de este informe es dar las recomendaciones necesarias para rehabilitar o reemplazar las estructuras de contención falladas ubicadas en la Calle 48D Sur con Carrera 12B, Barrio Villas del Recuerdo, Bogotá D.C.

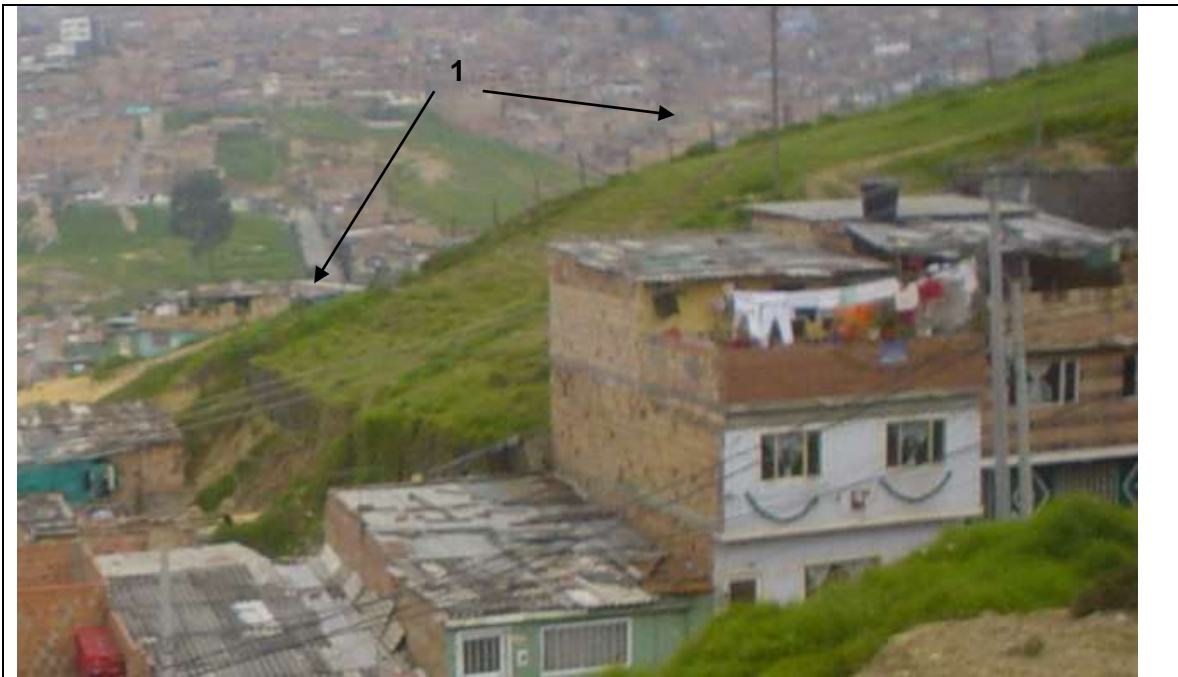
Fotografía 4-1 Zona reconformada (1), ladera arriba del muro de llantas.

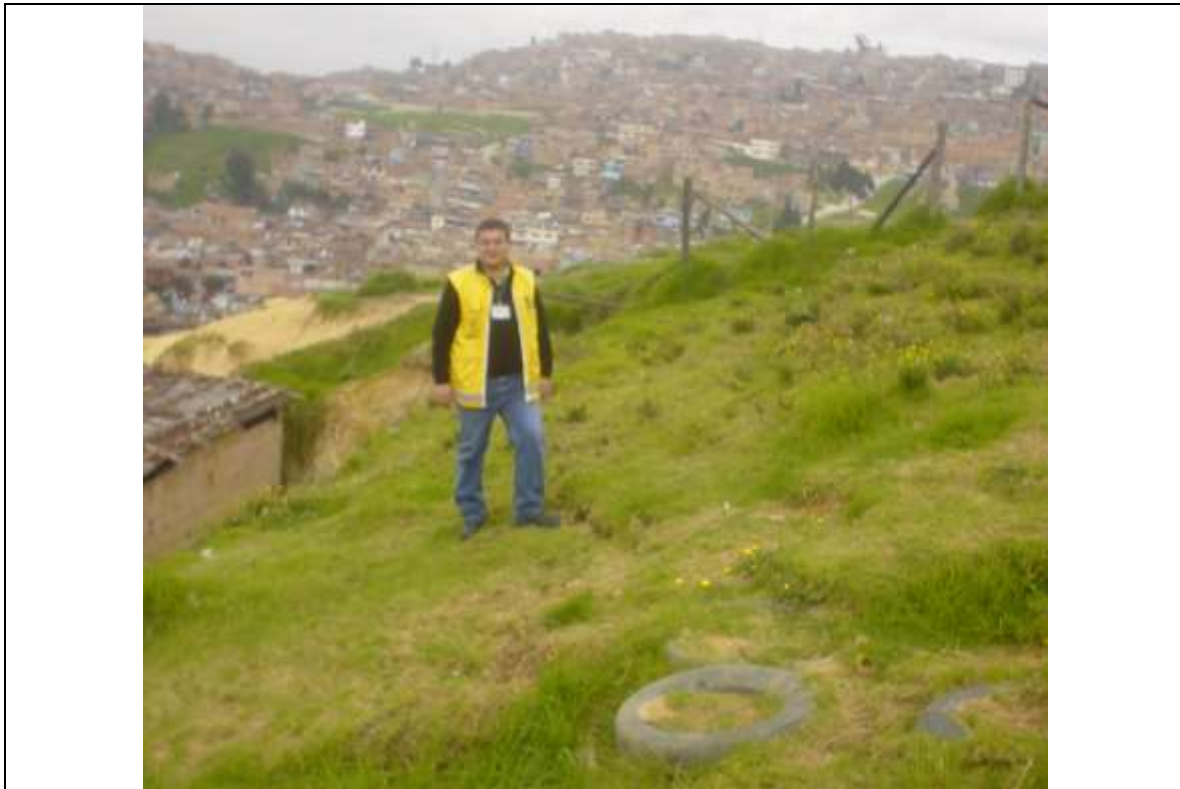
segmentos de talud sub-verticales) en taludes intervenidos, sea para la extracción de arcillas como material de construcción o como talud de corte para la adecuación de terreno con fines urbanísticos. Es importante anotar que una porción de la ladera, ubicada arriba del muro de llantas se observa reconformada como parte de las obras y medidas de estabilización llevadas a cabo (Fotografía 4-1) y es esta zona la que se encuentra afectada por agrietamiento (Fotografía 4-2).

Fotografía 4-2 Zona de agrietamiento unos metros arriba del muro de llantas

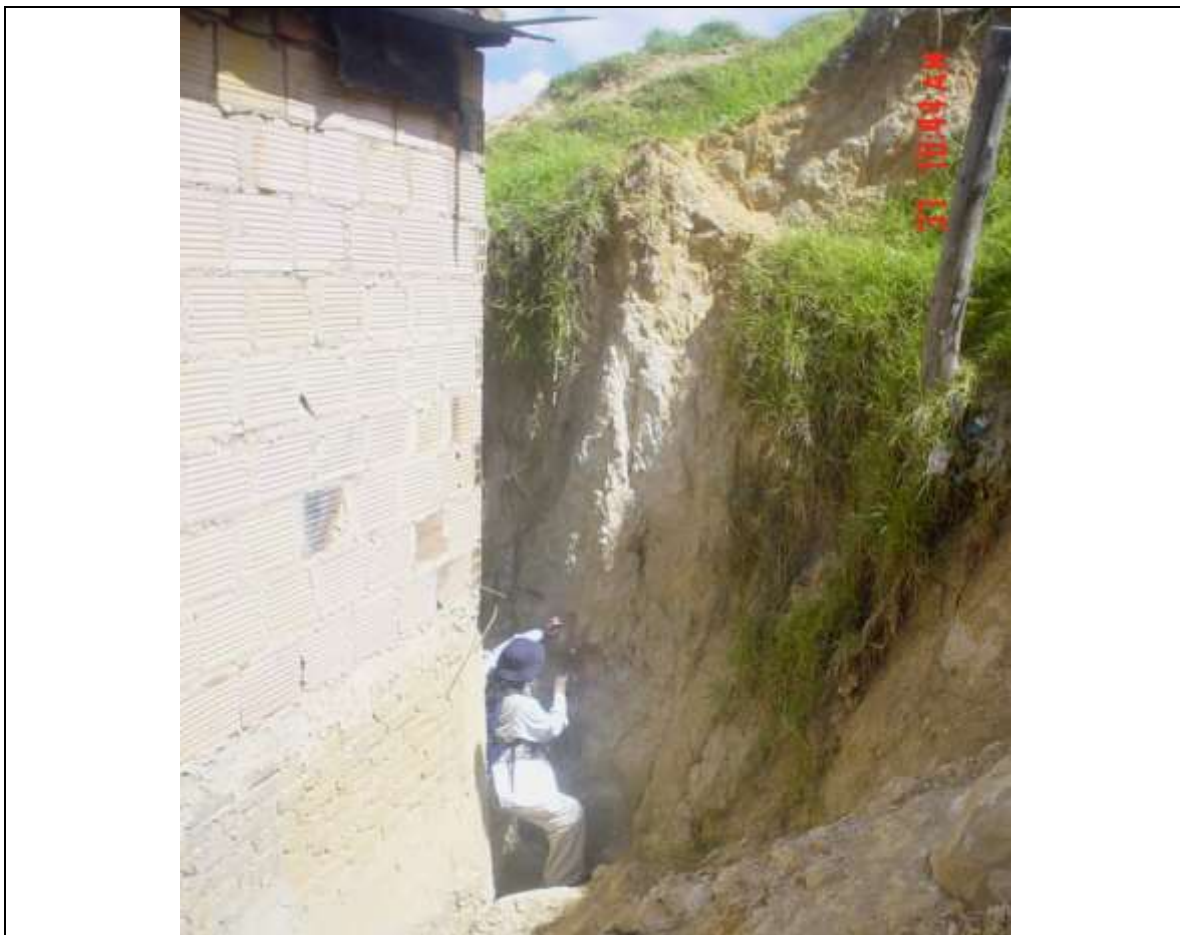
Fotografía 4-3 Contacto entre las areniscas friables que sirven de material de soporte a una parte de la estructura de contención y las arcillolitas que las suprayacen.

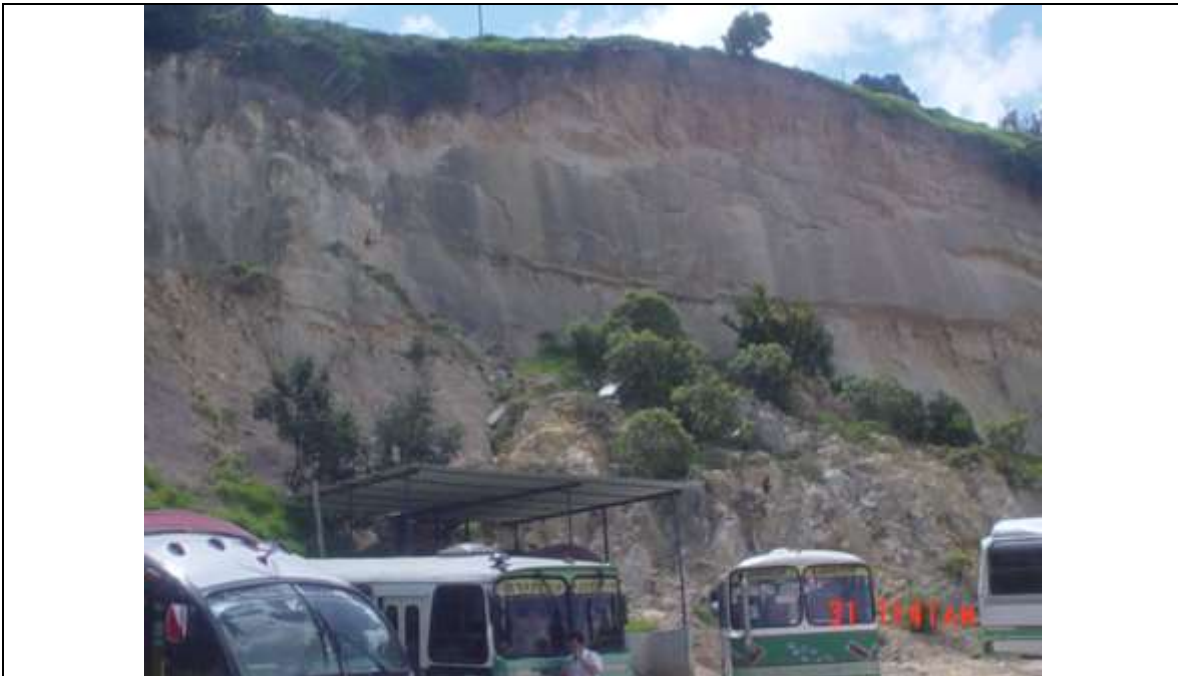
La Formación Regadera ha sido estudiada y sus parámetros geotécnicos cuantificados en la Localidad de Rafael Uribe en estudios que a la fecha adelanta el DAMA. Tanto areniscas como arcillolitas presentan comportamiento de roca blanda. Los estudios sobre los macizos rocosos (areniscas) han dado como resultado macizos tipo IV y V, según la clasificación de Bieniawski, es decir, macizos de calidad mala y muy mala. Los procesos típicos en los escarpes de contrapendiente de areniscas son caídas de bloques de areniscas friables (como en el parqueadero de busetas situado al NW de la zona de estudio, Fotografía 4-4).

Fotografía 4-4 Bancos de arenisca con segmentos en voladizo por extracción de las arcillolitas basales que configuran la posibilidad de caída de bloques.

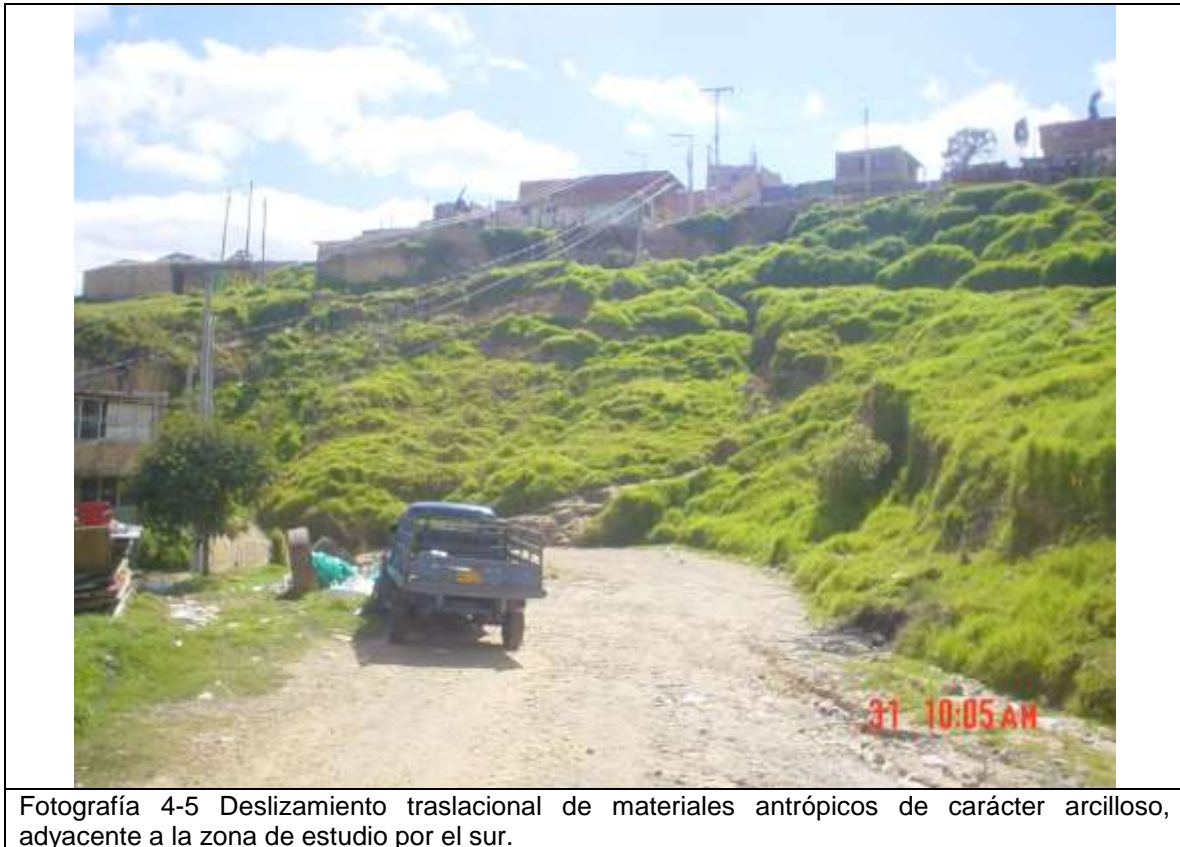
Deslizamiento traslacional de material antrópico arcilloso.

Corona: 30 m

Longitud: 20 m

Área aprox.: 400 m²

Espesor: 2,5 m

Material involucrado: Relleno antrópico que se deslizó sobre las arcillolitas abigarradas de la Fm. Regadera.

Observaciones: Con reactivación de la porción oriental (10 m de corona y longitud de 20 m). El suelo presenta alta humedad natural; el agua al parecer proviene de las viviendas ubicadas en la parte alta.

Fotografía 4-5 Deslizamiento traslacional de materiales antrópicos de carácter arcilloso, adyacente a la zona de estudio por el sur.

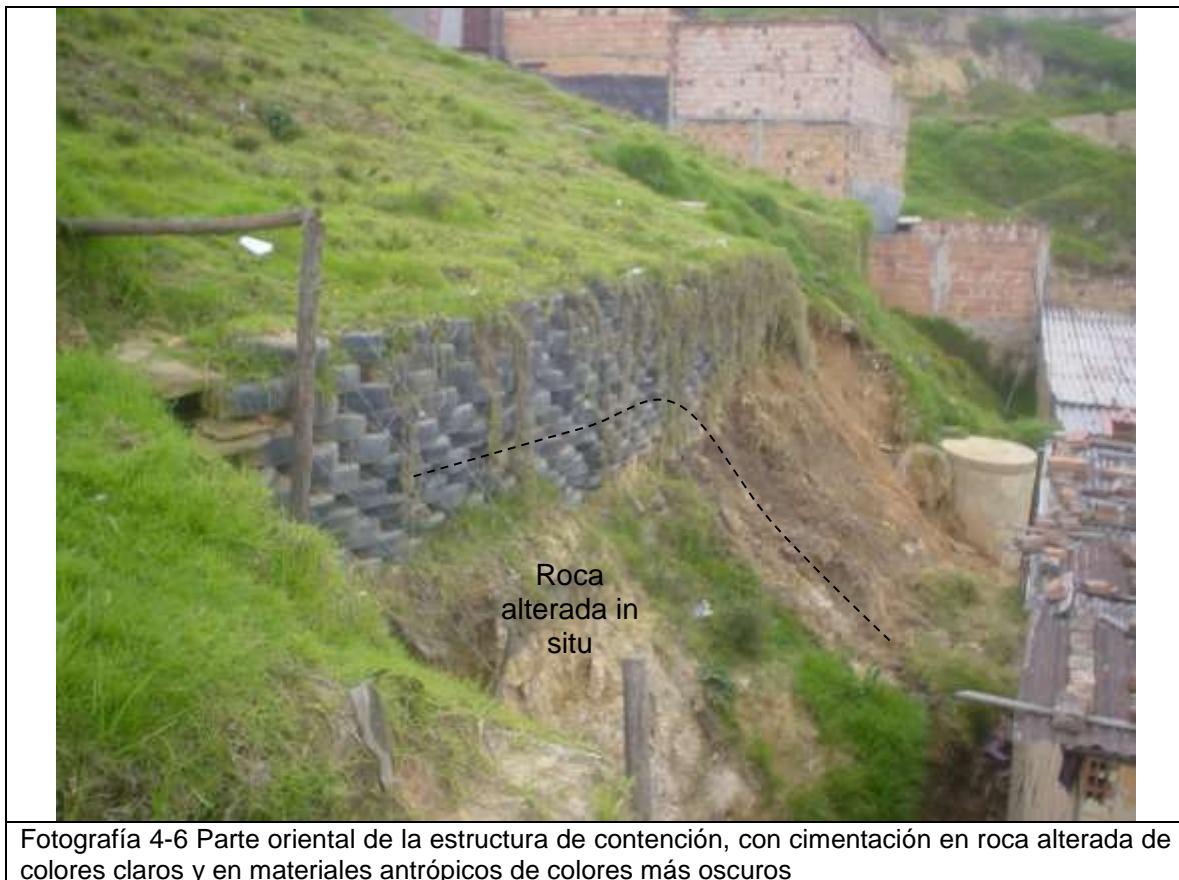
Los rellenos antrópicos observados son puntuales y parecen corresponder a la reubicación de materiales de corte arcillosos y arenosos para configurar el muro de llantas, razón por la cual la cantidad de basuras no es alta. Estos depósitos se encuentran como material de soporte del muro de llantas (a excepción de la parte más nororiental, donde la estructura se cimenta directamente en areniscas líticas, Fotografía 4-6)

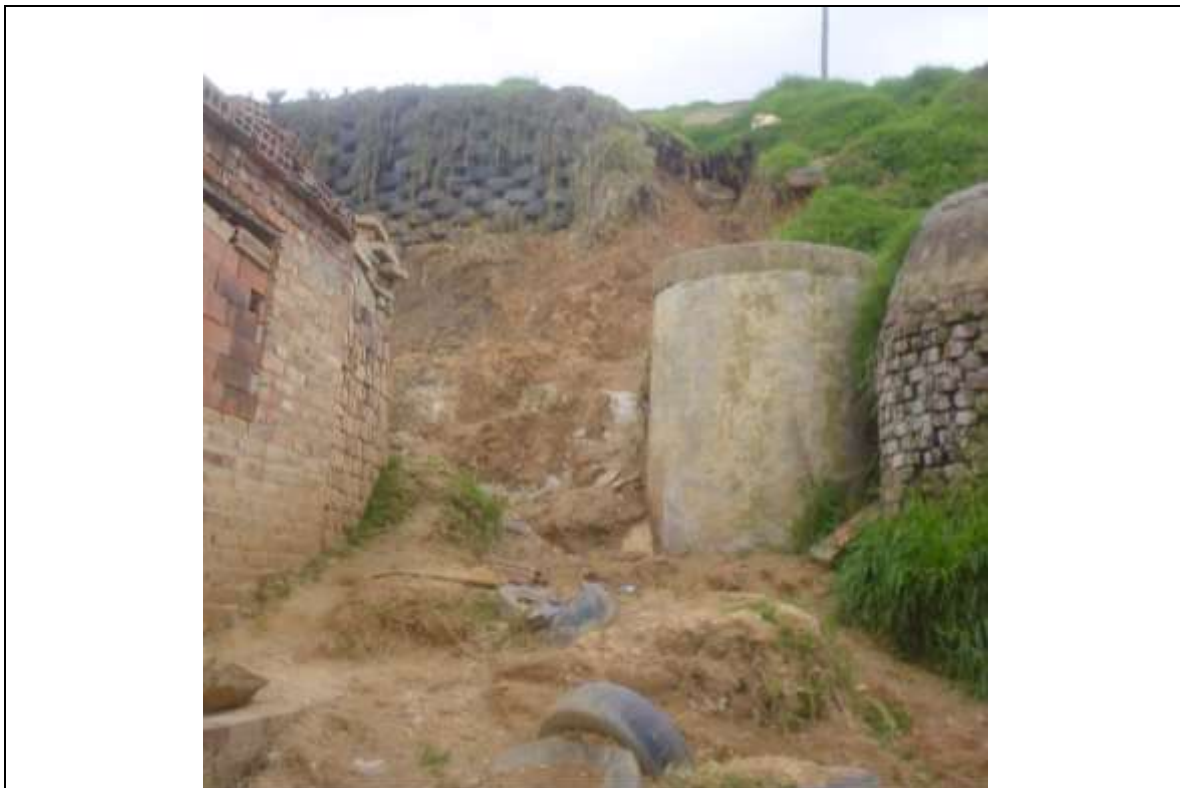
En este numeral se destacan los materiales arcillosos remoldeados que han sido usados para cubrir la excavación del alcantarillado, los cuales han fluido ladera abajo (Fotografía 4-7).

Fotografía 4-7 Flujo de lodos en la zona central, sobre el alineamiento del alcantarillado
