Sitio 7 Barrio Juan Pablo Segundo Sector Gran Chaparral

Diagnóstico Técnico No. DI-2019

Localidad:	Ciudad Bolívar
Barrio:	Juan Pablo Segundo Sector Gran Chaparral
UPZ:	67 El Lucero
Dirección	Diagonal 68B Sur a 69 Sur entre carreras 18Q y 18Q Bis.
Tipo de Riesgo:	Movimiento complejo compuesto por deslizamientos traslacionales y caída de rocas.

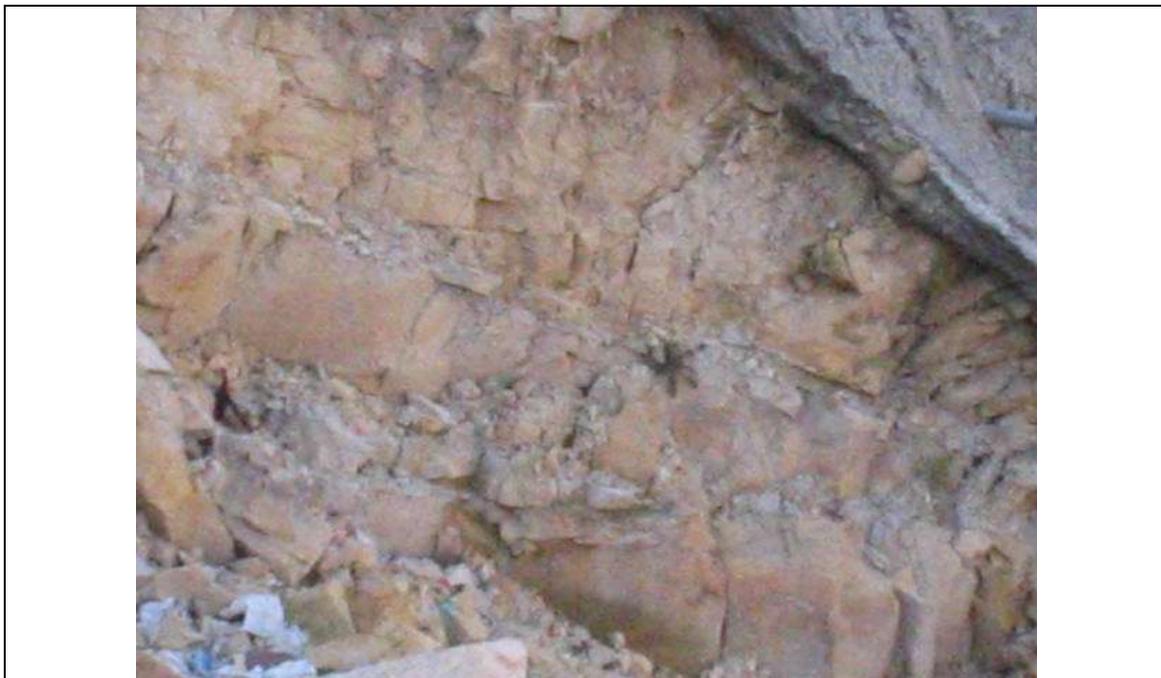
Este proceso al parecer fue causado por aguas infiltradas (posiblemente provenientes de redes vecinas de acueducto o alcantarillado) que saturaron las arcillolitas muy alteradas por acción tectónica, reduciendo su resistencia al corte y facilitando la movilización de los estratos superiores. Dichas arcillolitas infrayacen con permeabilidad primaria alta y secundaria muy alta dado su intenso fracturamiento y brechamiento (Foto 1).

Fotografía 3-1 Intenso fracturamiento y brechamiento que trae como consecuencia alta permeabilidad secundaria e infiltración de aguas desde la parte alta.

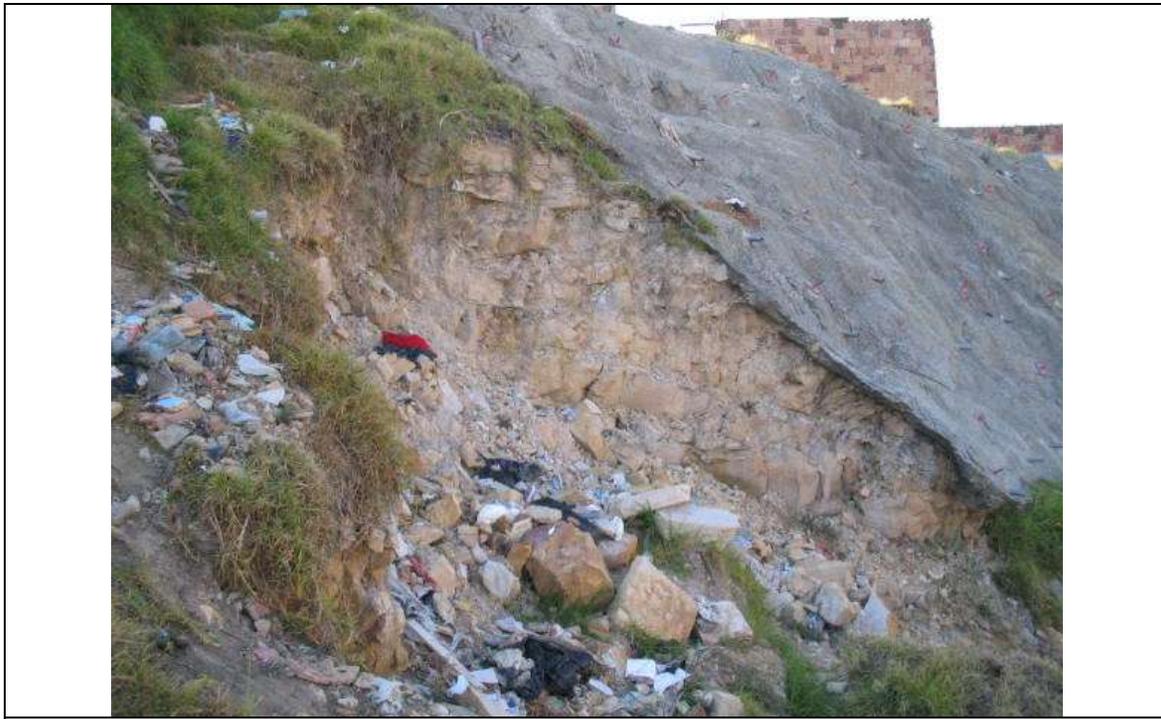
Caída de bloques desde la parte más alta del talud que forma un escarpe en roca (arenisca intercalada con arcillolitas) generada por la pérdida de soporte en la pata por el desplazamiento del proceso 1.

La altura máxima de caída es de aproximadamente 3.0m y el bloque de mayor tamaño observado es de 50x40x30 cm.

Fotografía 3-2 Zona de desprendimiento de bloques de arenisca intecalados con estratos delgados de arcillolita.
