DIRECCION DE PREVENCION Y ATENCION DE EMERGENCIAS

CONCEPTO DE AMENAZA RUINA N° CAR - 001/04

LOCALIDAD: (03) Santa Fe
UPZ: (95) Las Cruces
BARRIO: Las Cruces
DIRECCION: Calle 1D No. 4 - 95/97
FECHA DE VISITA: Agosto 11 de 2004
SOLICITANTE: Asesora de Obras y Urbanismo
Inspección de Policía 3C
POBLACION BENEFICIADA: 4 Personas – 1 Familia
AREA: 100 m² (aproximadamente)

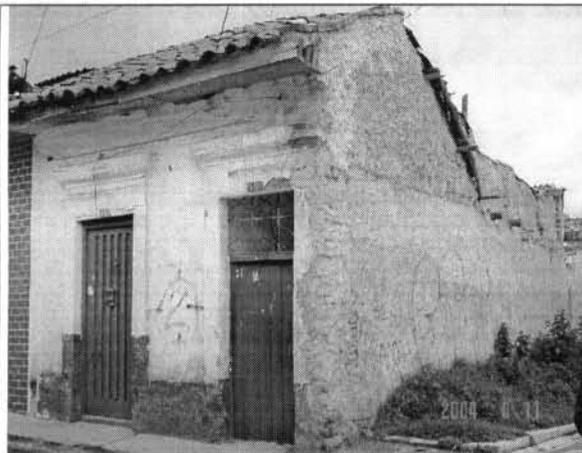
En el muro lateral occidental se observan algunas grietas y pérdida del material constitutivo, se colocó un pañete de protección cubriendo una parte de la cara externa que reduce el impacto de los agentes meteorológicos, ver foto 1.

Foto 1. Fachada de la Edificación en las condiciones presentes al momento de la visita.

- Reconstruir y reparar los muros.
- Reemplazar la cubierta.
- Dar protección a los elementos expuestos.
- Adicionalmente se recomienda demoler los muros que se encuentran por detrás de la edificación en caso de que pertenezcan al objeto de esta visita.

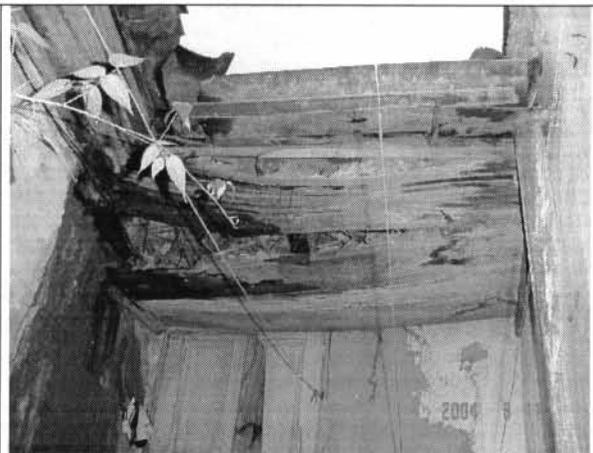
En algunos sectores la cubierta se encuentra deteriorada con posibilidades de colapso como se observa en la foto 2 del registro fotográfico, permitiendo el ingreso de agua lluvia que llega a los muros y les causa daño adicional, como se aprecia en las fotos 3, 4 y 5. En la parte posterior los muros no tienen pañete, por tanto, los adobes están expuestos a la intemperie, ver fotos 6 y 7.

Foto 2. Sectores de la cubierta que presentan alto grado de deterioro.

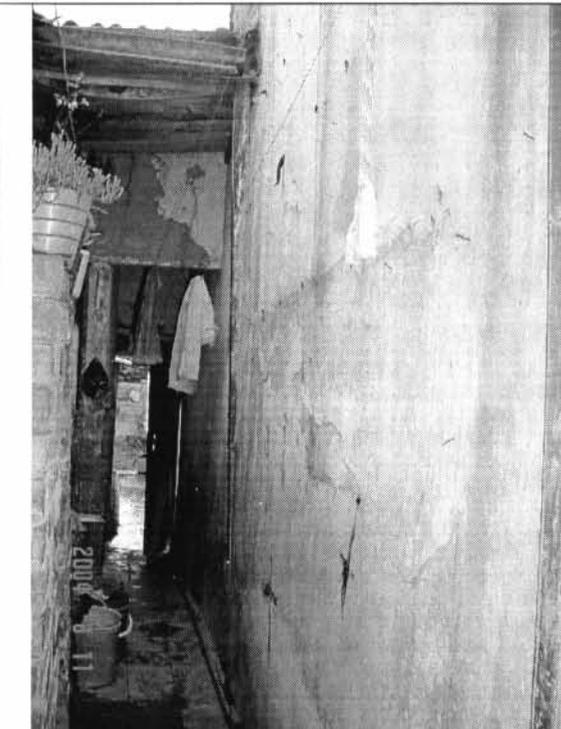
Foto 3. Estado de los muros al interior de la edificación.

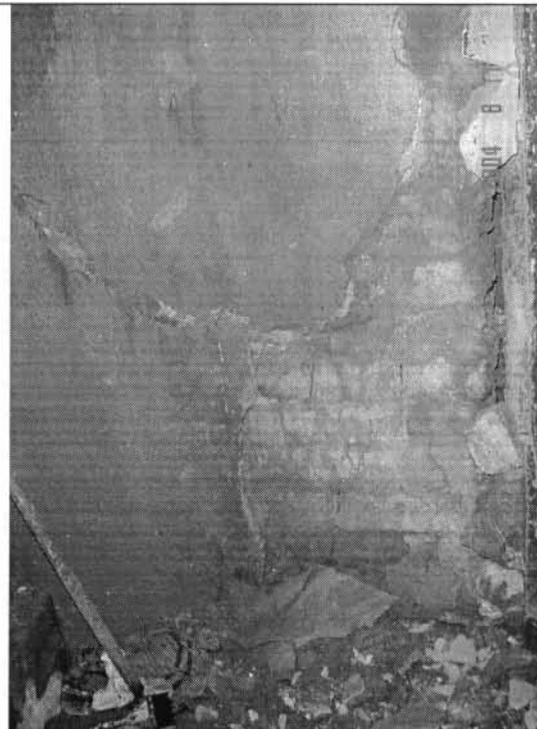
Foto 4. Deterioro de los muros interiores, pérdida de material.

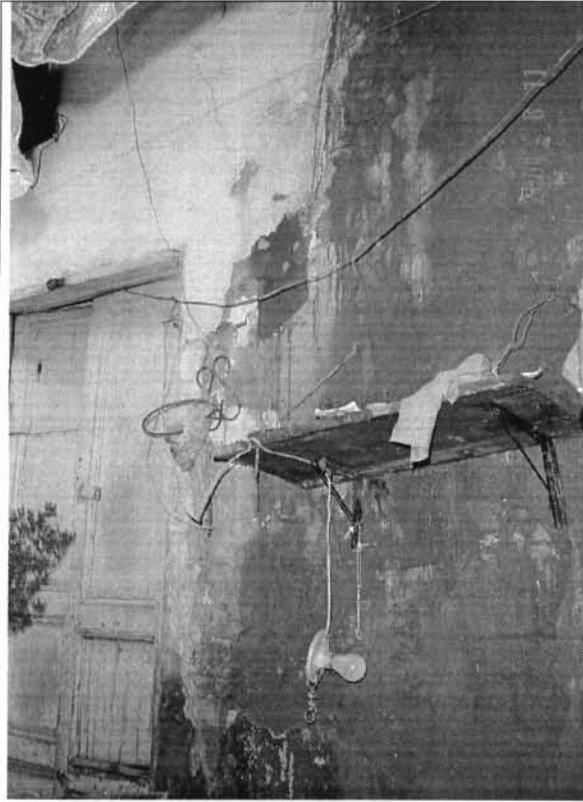
Foto 5. Muros interiores de la edificación con deterioro por acción de agentes externos.

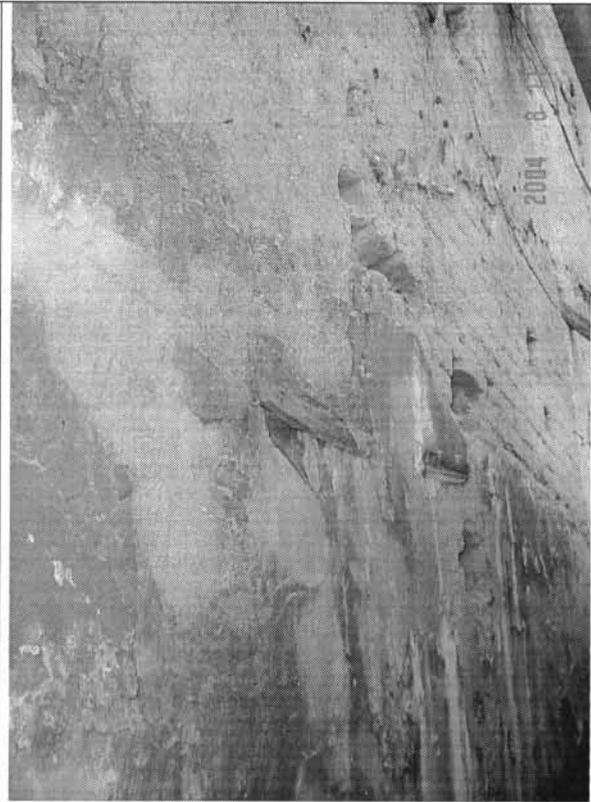
Foto 6. Detalle del estado actual de los muros posteriores de la edificación antigua.

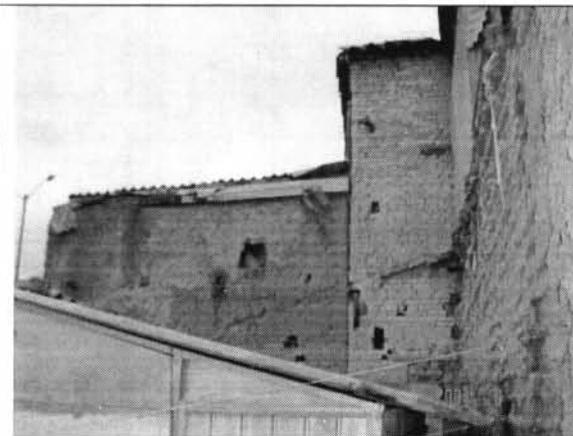
Foto 7. Muros en la parte posterior sin protección contra los agentes meteorológicos.

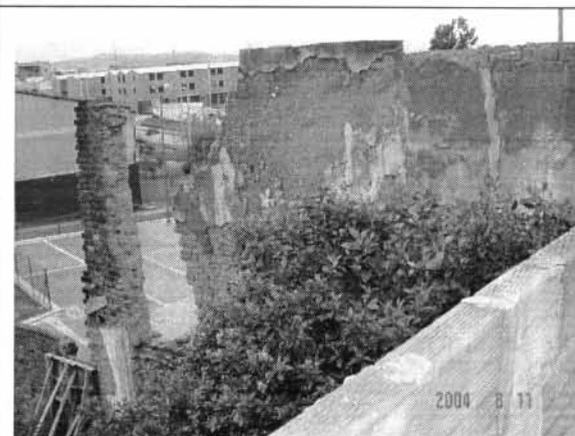
Adicionalmente, por detrás de la edificación existen unos tramos de muro en mampostería de adobes de barro, sin pañete de recubrimiento, que no tienen soporte lateral, presentan deterioro avanzado y no se pudo establecer cual es su función estructural, no se determinó si pertenecen al objeto de esta visita, ver foto 8.

Foto 8. Muros por detrás de la edificación, sin soporte lateral y avanzado deterioro.
