ALCALDIA MAYOR
DE BOGOTA D.C.

DIRECCION DE PREVENCION Y ATENCION DE EMERGENCIAS

6. DESCRIPCIÓN DEL ESTADO ACTUAL

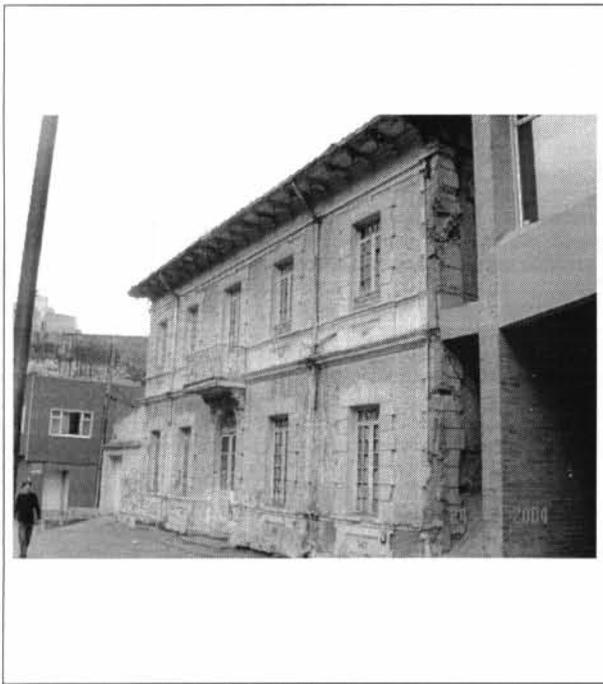
Externamente los muros de la edificación se encuentran en buenas condiciones como se aprecia en la fotografías 1 y 2, a excepción de algunos en la parte posterior que han perdido parte del pañete de recubrimiento y otros que presentan agrietamiento por intervenciones constructivas como modificaciones, demoliciones parciales y reforzamientos que se han realizado de manera incorrecta o incompleta como muestran las fotos 3, 4, 5 y 6. En algunos sectores la cubierta se encuentra deteriorada, ver fotos 7 y 8, permitiendo el ingreso de agua lluvia al interior de la edificación por lo cual se presentan humedades puntualmente en cielo raso y muros del piso más alto como se aprecia en las fotos 9 y 10. Los muros internos no presentan daño generalizado, solamente las humedades ya comentadas y los muros que forman los arcos centrales presentan una grieta, ver fotos 11 y 12. El entramado de madera del piso presenta daño en un área

<p>Foto 1. Fachada de la Edificación en las condiciones presentes al momento de la visita.</p>	<p>Foto 2. Los muros en fachada por la carrera 7ª están en buenas condiciones.</p>

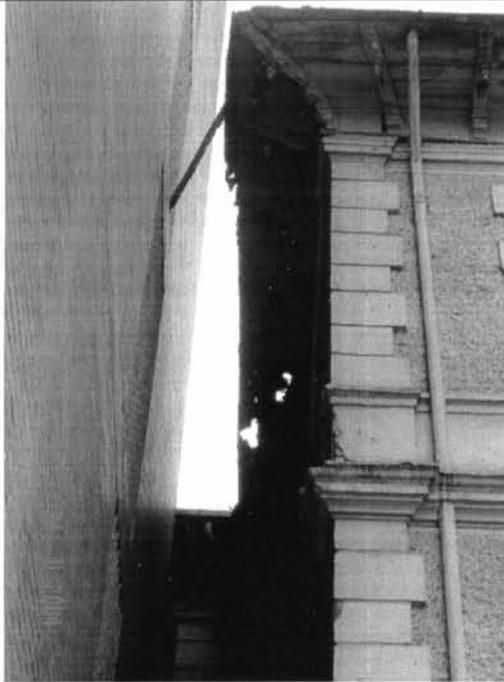
Foto 7. Detalle de los daños en la cubierta.

- Reparar los muros con daños, agrietamientos y humedades.
- Reemplazar los sectores de cubierta deteriorados para impedir que continúe el ingreso de agua lluvia.
- Reparar el cielo raso en los sitios donde se ha presentado afectación por ingreso de agua.

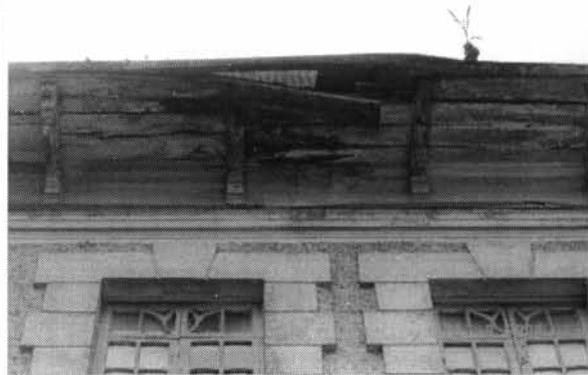
Foto 8. Otro punto de daño en la cubierta.

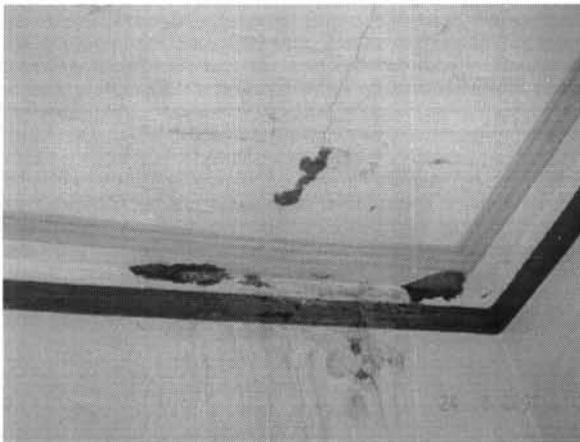
Foto 9. Puntos con humedad en cielo raso y muros.

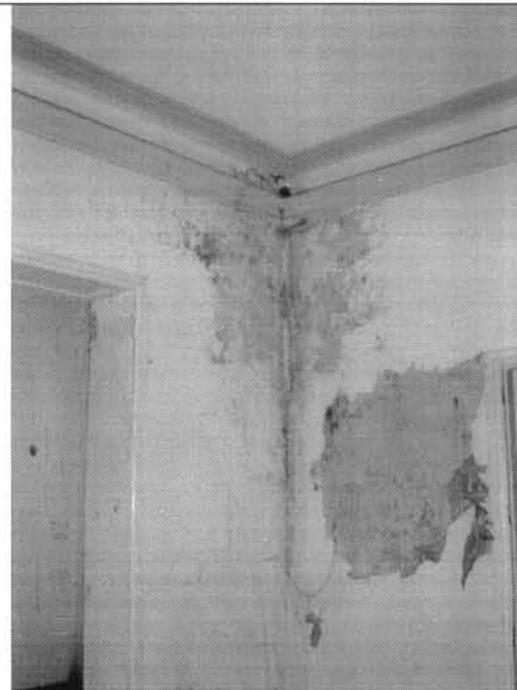
Foto 10. Humedad en muros del piso superior.

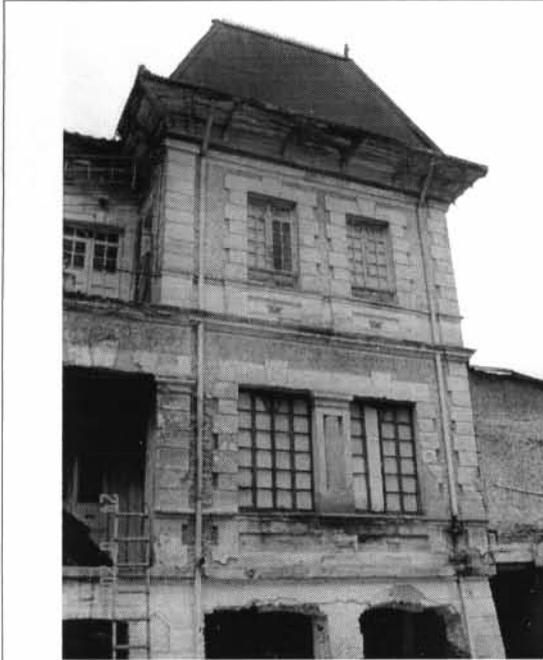
Foto 3. Estado de la fachada posterior de la edificación, se aprecia pérdida del pañete de recubrimiento.

- Reestablecer las condiciones estructurales de los muros parcialmente demolidos en la parte posterior de la edificación.
- Proteger los elementos expuestos, como son los muros sin pañete del sector posterior.
- Además se debe pedir a los responsables del edificio vecino que se guarde el aislamiento suficiente para que en la ocurrencia de un evento sísmico no se afecten los muros laterales.

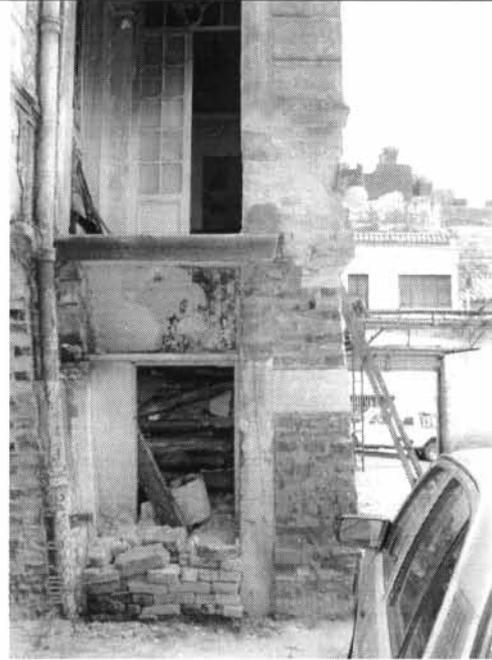
Foto 4. Estado de los muros en la parte posterior donde se han realizado intervenciones constructivas.

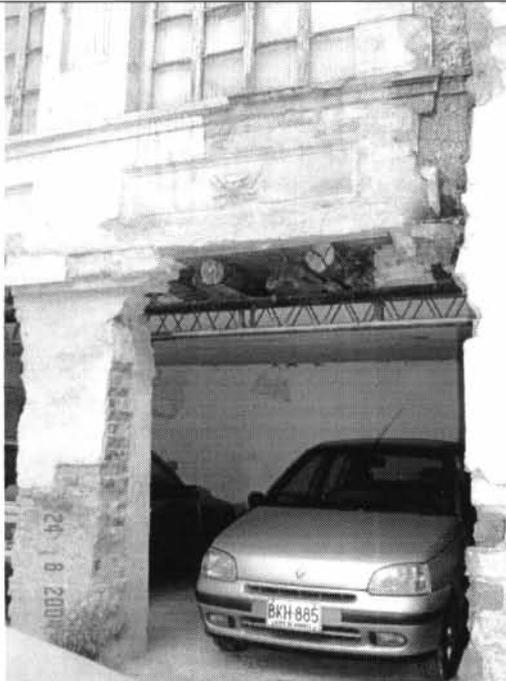
Foto 5. Demolición parcial de muros y refuerzo con viga en celosía metálica para aumentar un vano.

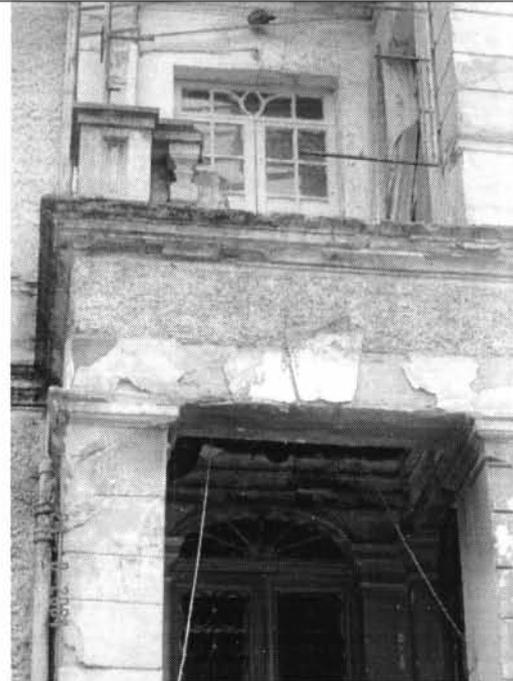
Foto 6. Muros posteriores de la edificación, en buenas condiciones con pérdida de material de acabado.

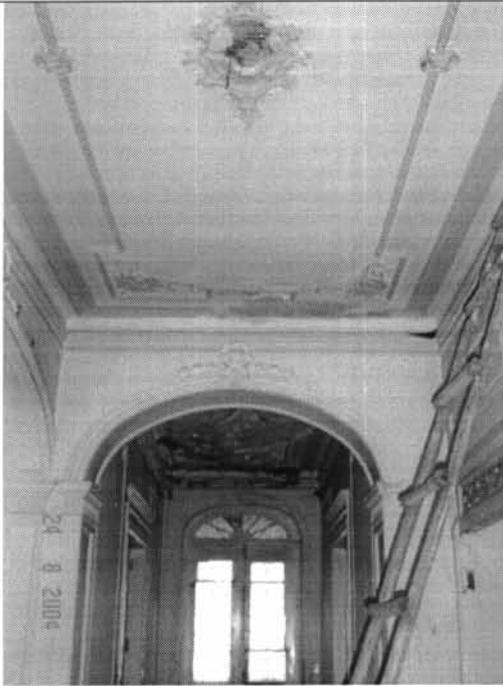
Foto11. Aspecto general del Hall principal, muros en buenas condiciones.

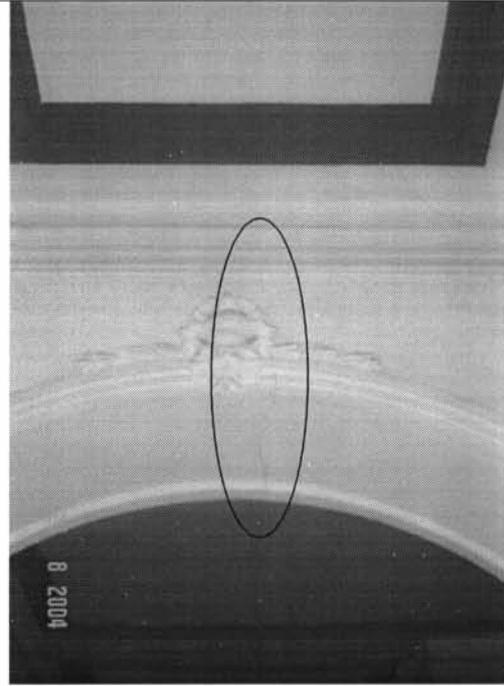
Foto12. Detalle de grieta en el arco del Hall principal en el piso superior.

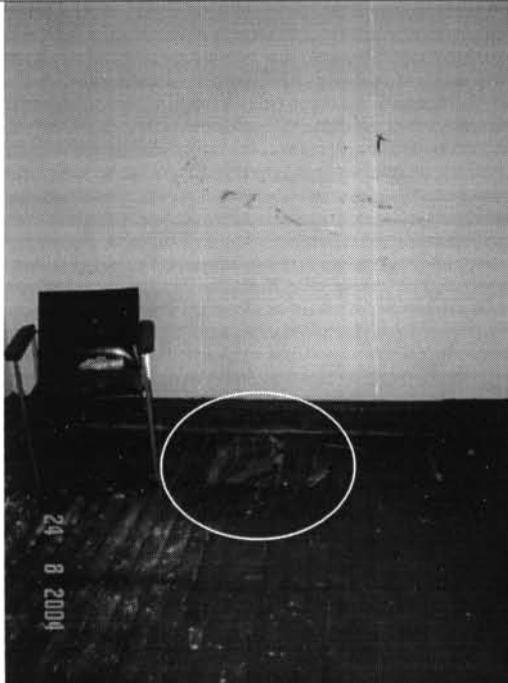
muy pequeña como se aprecia en la foto 13. Las escaleras en madera son estables, éstas no cuentan con barandas, ver foto 14. El muro de cerramiento del parqueadero, que funciona en la parte posterior, presenta algunas grietas como se observa en la foto 15, pero este muro no pertenece a la estructura principal de la edificación.

Foto13. Daño puntual en el piso de madera.

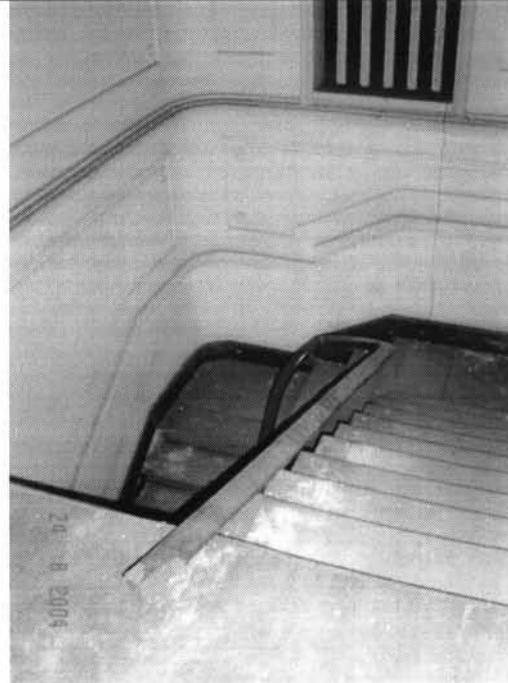
Foto14. Aspecto general de las escaleras, la baranda ha sido desinstalada.

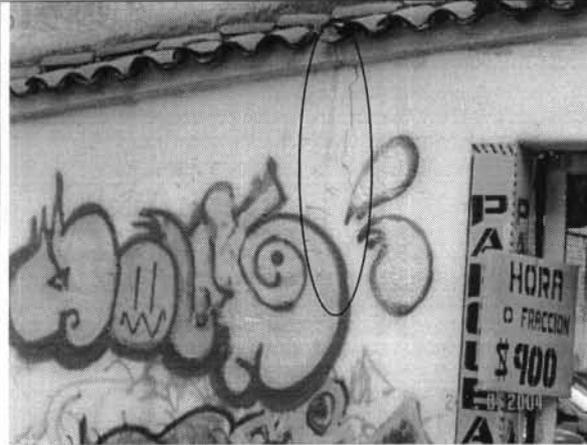
Foto15. Grieta en el muro de cerramiento del parqueadero que funciona en la parte posterior.

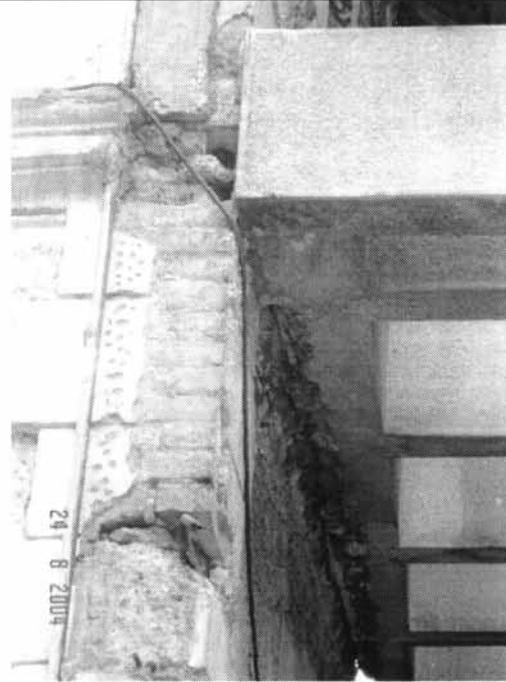
Como factor adicional se puede decir que la edificación vecina recientemente construida y en especial un entramado de vigas de concreto dispuestos a manera de pérgola, no guarda el aislamiento prudente con el inmueble objeto de este concepto, por lo cual en caso de un evento sísmico podría afectar sus muros laterales como se aprecia en la foto 16 del registro fotográfico.

Foto16. Estructura de concreto de la edificación vecina que no guarda aislamiento suficiente.
