DIRECCION DE PREVENCION Y ATENCION DE EMERGENCIAS

CONCEPTO DE AMENAZA RUINA N° CAR - 003/04

LOCALIDAD: (03) Santa Fe
UPZ: (95) Las Cruces
BARRIO: Las Cruces
DIRECCION: Carrera 7 No. 0 - 21
FECHA DE VISITA: Agosto 18 de 2004
SOLICITANTE: Inspección 3 A Distrital de Policía
POBLACION BENEFICIADA: 4 Personas – 1 Familia
AREA: 80 m² (aproximadamente)

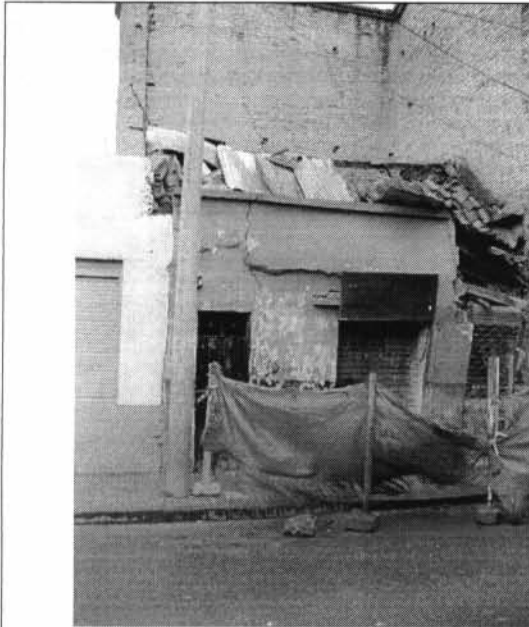
En la actualidad la edificación no tiene buenas condiciones estructurales, pues se ve afectada por deterioro progresivo que compromete los muros de la fachada y la cubierta como se ve en la foto 1.

Foto 1. Fachada de la Edificación en las condiciones presentes al momento de la visita.

La edificación presenta un estado estructural deficiente y no puede recuperarse, se considera necesaria una intervención de demolición y reconstrucción general.

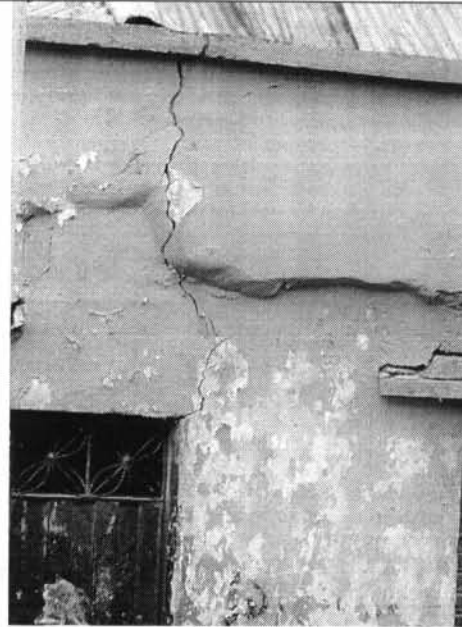
En general presenta un muy mal estado pues los muros están fracturados, con pérdida de verticalidad y con posibilidades de colapso, ver foto 2; un sector de la fachada ya presentó falla total, de igual manera parte de la cubierta se encuentra destruida, como se aprecia en las foto 3 y 4. Representa peligro para transeúntes.

Foto 2. Muros de fachada fracturados.

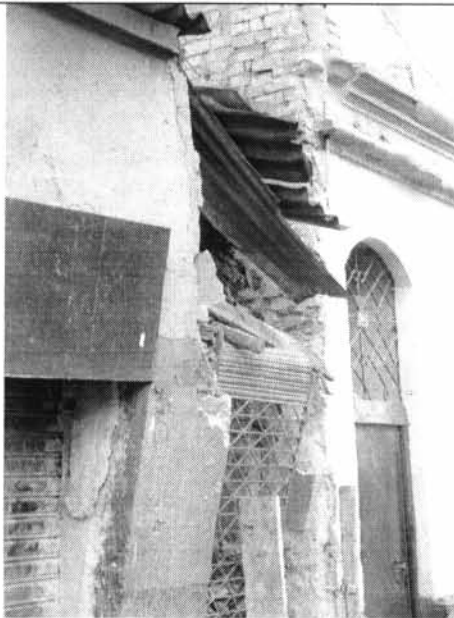
Foto 3. Muros fracturados con pérdida de verticalidad y fallo total.

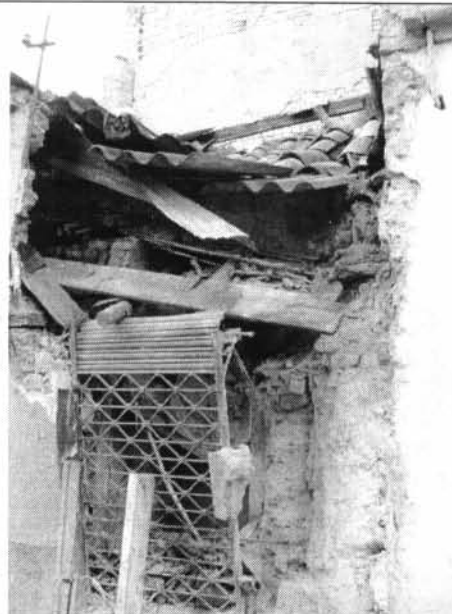
Foto 4. Fallo total de muros y cubierta.
