DIRECCION DE PREVENCION Y ATENCION DE EMERGENCIAS

CONCEPTO DE AMENAZA RUINA N° CAR - 005/04

LOCALIDAD: (03) Santa Fe
UPZ: (92) La Macarena
BARRIO: La Perseverancia
DIRECCION: Calle 32 No. 2 A - 04
FECHA DE VISITA: Agosto 18 de 2004
SOLICITANTE: Asesora de Obras y Urbanismo
POBLACION BENEFICIADA: 3 Personas - 1 familia
AREA: 80 m² (aproximadamente)

Este concepto corresponde a la visita de inspección para verificar el estado y condiciones del inmueble ubicado en la Calle 32 No. 2 A - 04 con el fin de establecer si amenaza ruina o no.

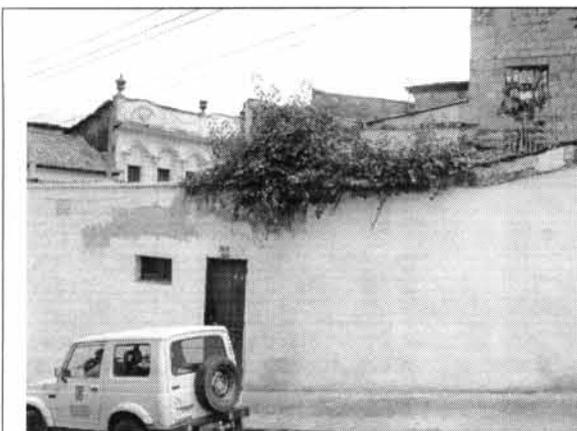
Foto 1. Fachada de la Edificación en las condiciones presentes al momento de la visita.

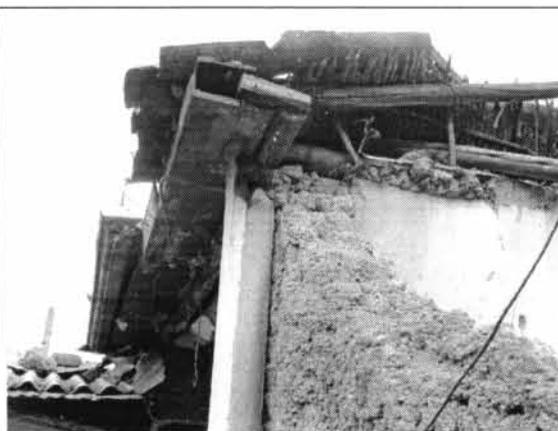
Foto 2. Muros fracturados y totalmente destruidos, fallo total de cubierta. Sector central - norte.

De acuerdo con lo anterior y lo observado en la visita que sirve de base para este concepto, se puede establecer que la edificación **AMENAZA RUINA** en la zona de muros de tapia que ocupa los sectores nororiental y central-norte.

- Demoler todos los muros que están fallados y con destrucción total de los sectores nororiental y central-norte del inmueble. Retirar todos los vestigios de la antigua cubierta.
- Dar adecuado mantenimiento y reparar los muros agrietados del sector habitado, sur occidental.
- Dar recubrimiento a los muros que se encuentran sin pañete y a la intemperie en el sector central – sur y sur occidental.
- Dar mantenimiento y limpieza de la cubierta en el sector de la construcción en madera sector sur oriental.

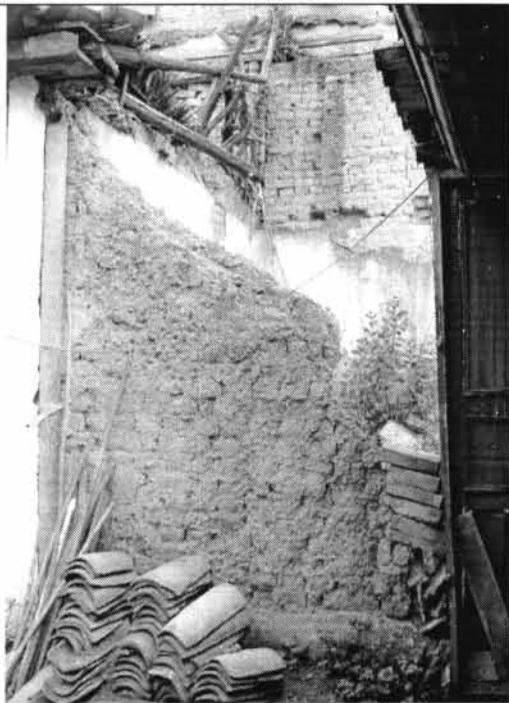
Foto 3. Muros fracturados con pérdida de verticalidad y fallo total. Sector nororiental y central.

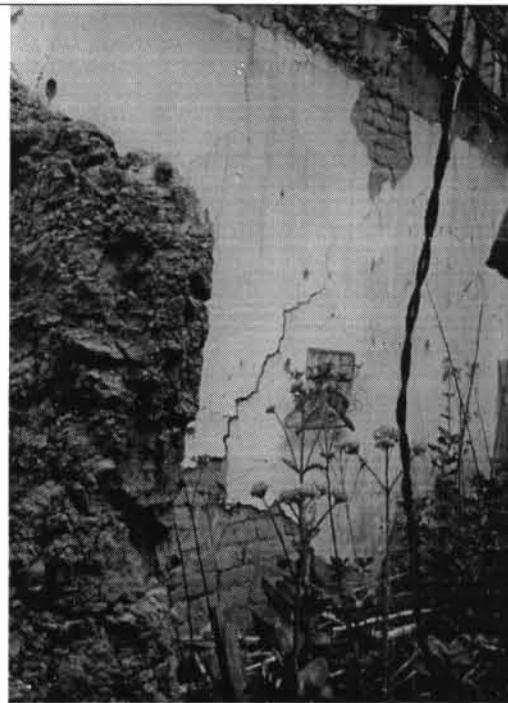
Foto 4. Fallo total de muros y cubierta. Sector nororiental y central.

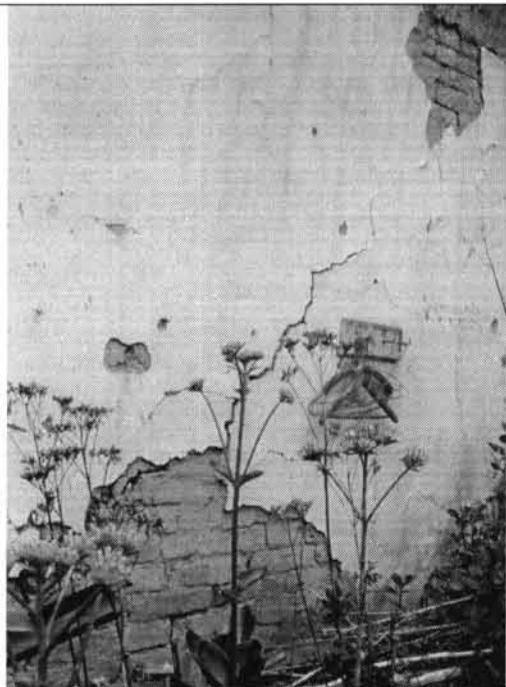
Foto 5. Detalle de grieta en muros del sector central y nororiental.

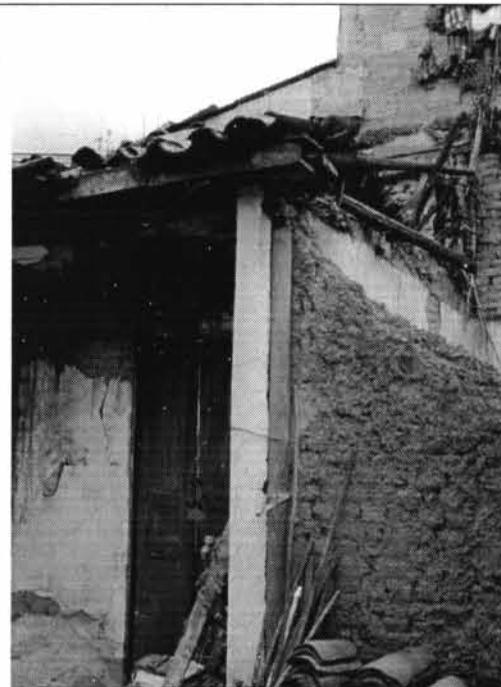
En la actualidad la edificación externamente no presenta afectaciones, se observa en los muros de fachada algunas reparaciones recientes. Internamente se puede dividir en tres áreas de acuerdo con su condición estructural. La primera que ocupa los sectores nororiental y central-norte corresponde a una construcción de muros de adobes de barro con cubierta pesada de teja de barro y cielo raso en caña paletada, este sector esta totalmente destruido con el agravante de que existen unos muros ya fallados que continúan en pie y no tienen ninguna función estructural, como se ve en las fotos 2, 3, 4 y 5, en este sector la cubierta no existe, solo quedan algunos vestigios sobre los muros anteriormente mencionados, ver fotos 6 y 7.

Foto 6. Cubierta y muros fallados en el sector central norte.

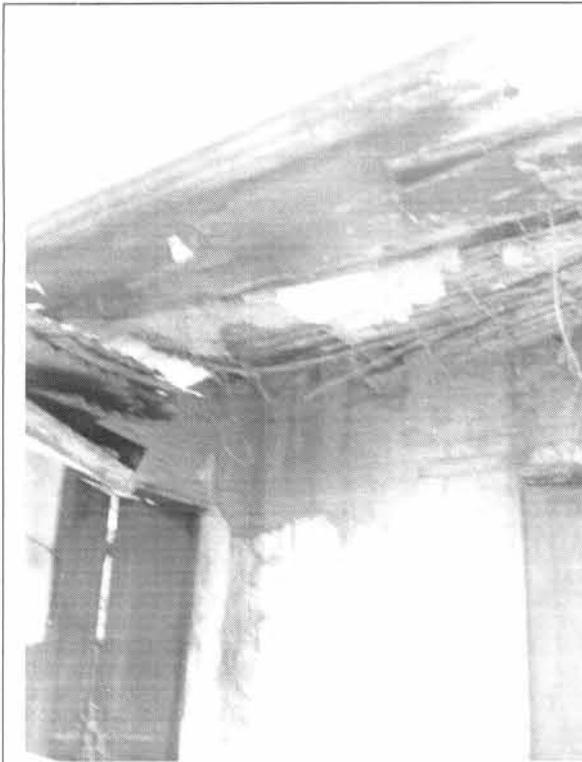
Foto 7. Fallo total de cubierta. Sector central del inmueble..

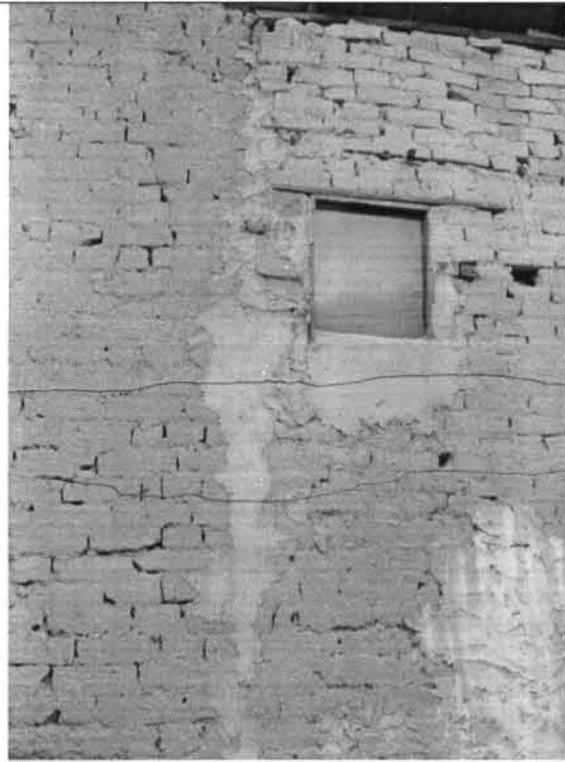
Como segundo se tienen los sectores: central sur con algunos muros que están sin pañete de recubrimiento como se ve en la foto 8, presentan degradación incipiente con fisuras. En el sector noroccidental hay unos baños que no presentan afectación estructural, el sector sur occidental se encuentra en condiciones que le permiten ser habitable ver foto 9.

Foto 8. Muros sin pañete de recubrimiento y agrietados.

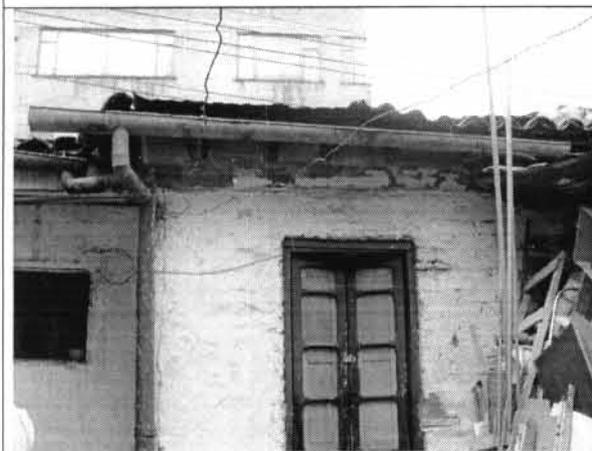
Foto 9. Sector del inmueble habitado sin afectación. Sector sur occidental.

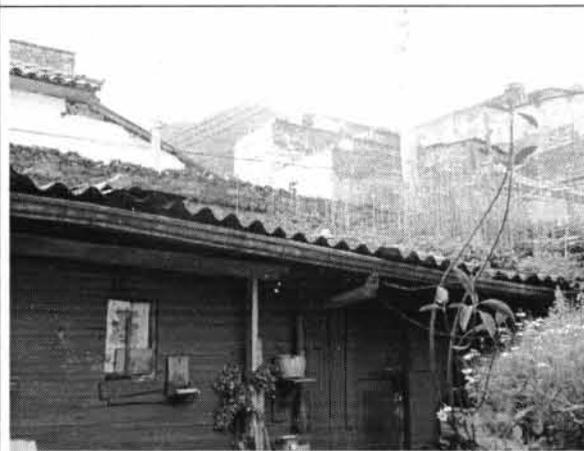
La tercera zona identificada es una construcción en madera ubicada en el sector sur oriental del inmueble, es de un piso y presenta acumulación de material y vegetación en la cubierta, se denota falta de mantenimiento ver foto 9.

Foto 10. Construcción en madera, sector habitado, cubierta con acumulación de material. Sector sur oriental.
