### CONCEPTO DE AMENAZA RUINA Nº CAR - 006/04

**LOCALIDAD:** (03) Santa Fe  
**UPZ:** (93) Las Nieves  
**BARRIO:** La Veracruz  
**DIRECCION:** Carrera 5 No. 18 – 81 (Unidad para Portería)  
**FECHA DE VISITA:** Agosto 18 de 2004  
**SOLICITANTE:** Asesora de Obras y Urbanismo  
**POBLACION BENEFICIADA:** 1 Persona – 1 Familia  
**AREA:** 10 m<sup>2</sup> (aproximadamente)

Este concepto corresponde a la visita de inspección para verificar el estado y condiciones del inmueble ubicado en la Carrera 5 No. 18 – 81 con el fin de establecer si amenaza ruina o no.

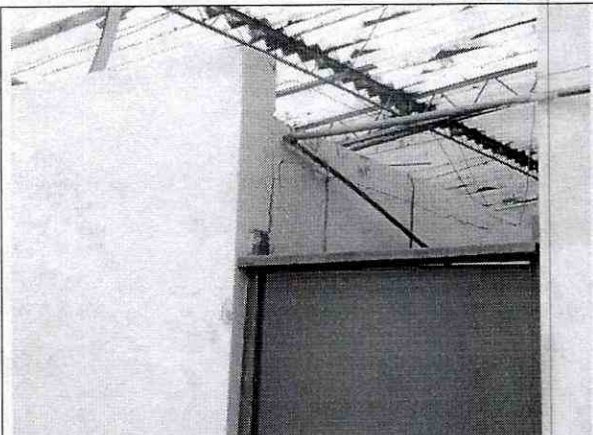
Foto 5. Agrietamiento horizontal que marca la separación entre placa y muros.

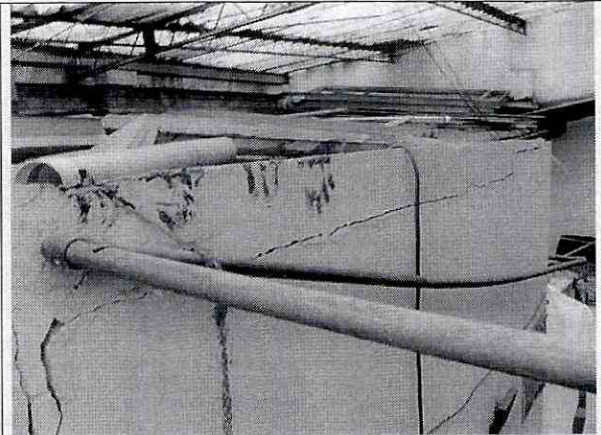
Foto 6. Detalle de la separación entre losa superior de concreto y muros de mampostería.

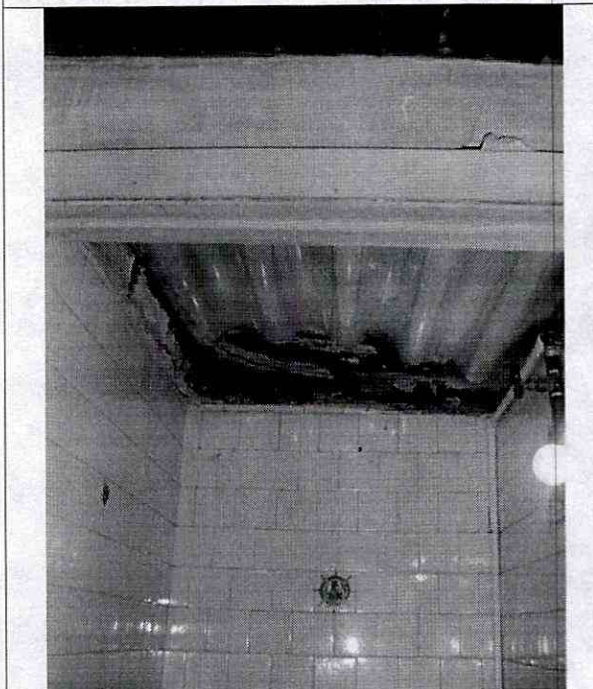
En la actualidad la edificación no tiene buenas condiciones estructurales pues se ve afectada por agrietamientos que comprometen los muros y la cubierta, toda vez que los dinteles de soporte en los vanos están fracturados como se ve en la foto 2 y foto 3. Los muros se encuentran separados entre sí por grietas verticales que marcan la falta de traba entre muros, ver foto 4. La placa de cubierta esta suelta de los muros que la soportan, como se ve en las fotos 5 y 6. El sector de la cubierta sobre el baño ya colapsó y fue reemplazada por láminas onduladas acrílicas, ver foto 7.

Foto 7. Sector en el que fue reemplazada la placa de concreto original por láminas acrílicas.

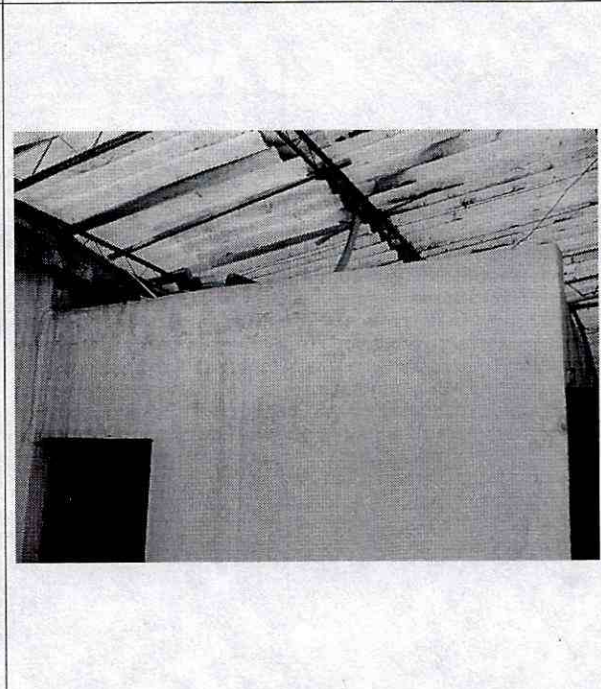
Foto 8. Vista de la cubierta liviana adicional.
