CONCEPTO DE AMENAZA RUINA N° CAR - 014

LOCALIDAD: (12) Barrios Unidos
UPZ: (21) Los Andes
BARRIO: La Castellana
DIRECCION: Calle 91 N° 36 - 20
FECHA DE VISITA: Septiembre 15 de 2004
SOLICITANTE: Inspección 12 A Distrital de Policía
POBLACION BENEFICIADA: 1 Persona – Una (1) familia
AREA: 140 m² (aproximadamente)

Este concepto corresponde a la visita de inspección para verificar el estado y condiciones del inmueble ubicado en la Calle 91 N° 36 - 20 con el fin de establecer si amenaza ruina o no.

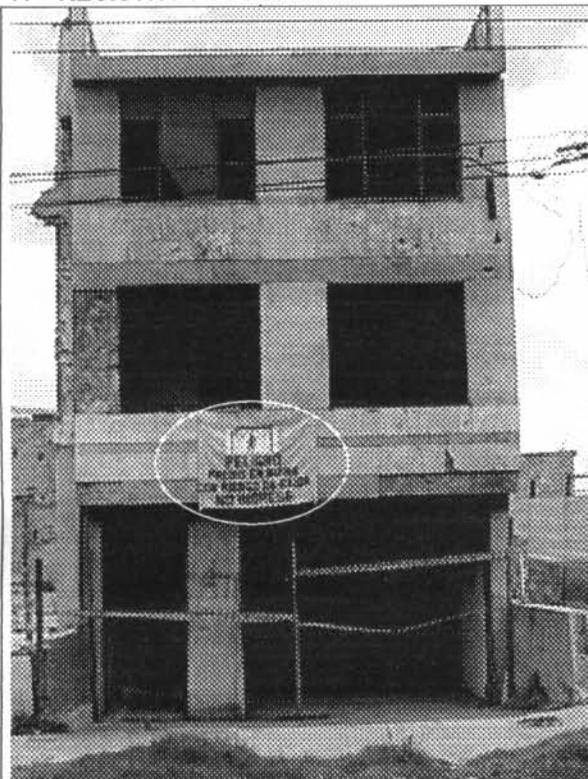
En la actualidad la edificación no tiene buenas condiciones estructurales, pues se ve afectada por deterioro progresivo que compromete los muros de la fachada, muros interiores y la cubierta como se ve en la fotografía 1 – Predio en ruina con peligro de caída. En general presenta inestabilidad estructural, pues los muros están sueltos y con agrietamientos. Los elementos de fachada lateral no están amarrados y hay elementos también de fachada que se encuentran fracturados, como se ve en la fotografía 2. Representando

Foto 1. Condiciones de la Edificación – Predio en ruina, con peligro de caída.

La edificación presenta un estado estructural deficiente y no puede recuperarse, se considera necesaria una intervención de demolición y reconstrucción general.

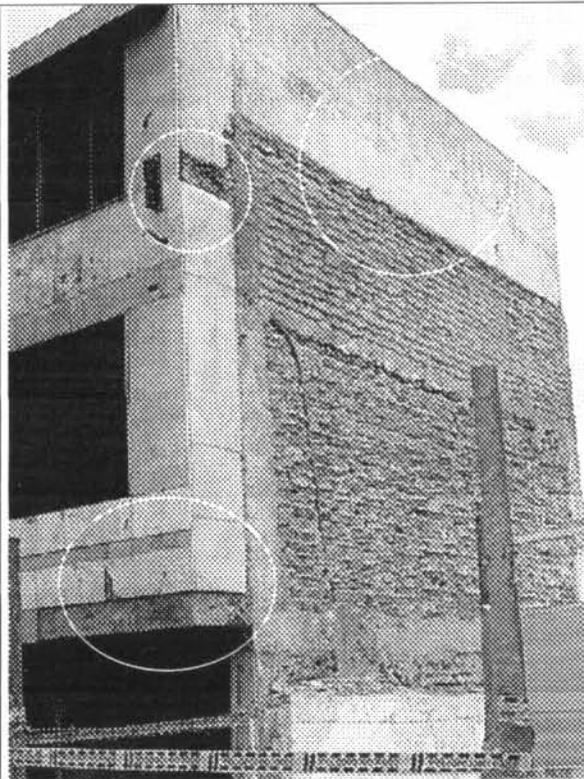
Foto 2. Fachada lateral con tramo de muro sin amarre y elementos de fachada fracturados.

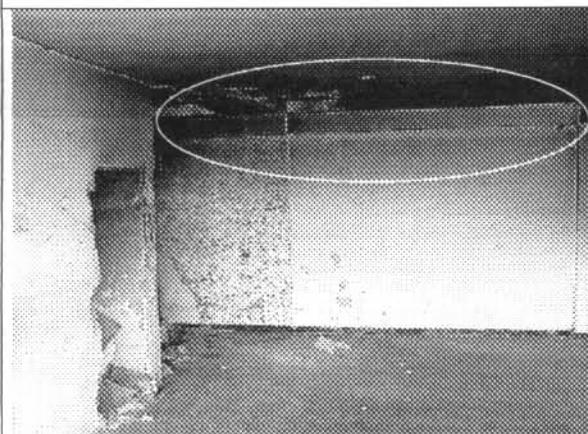
Peligro para transeúntes. En el interior de la edificación hay evidencia de incendio tanto para primer como segundo piso y todo el inmueble se encuentra deteriorado y en mal estado. Ver fotografías 3, 4 y 5; de igual manera la cubierta en su totalidad se encuentra destruida, como se aprecia en las fotografía 6.

Foto 3. Deterioro progresivo de la edificación y evidencia de incendio – Primer piso

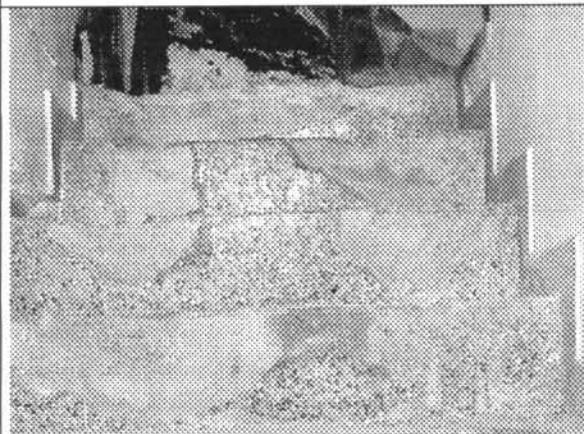
Foto 4. Deterioro de las escaleras de acceso.

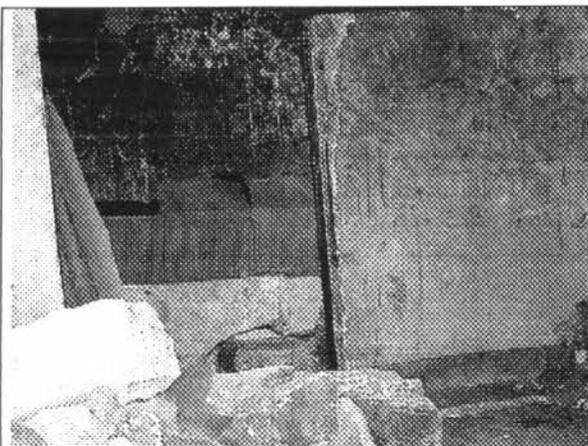
Foto 5. Deterioro progresivo de la edificación y evidencia de incendio - Segundo Piso

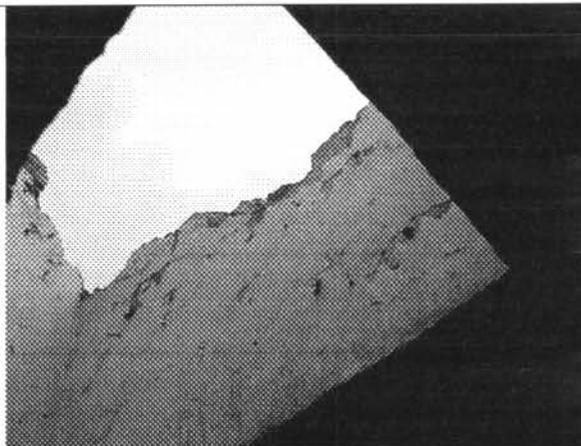
Foto 6. No existe cubierta. Daño total
