DIRECCION DE PREVENCION Y ATENCION DE EMERGENCIAS

CONCEPTO DE AMENAZA RUINA N° CAR - 17

LOCALIDAD: (12) Barrios Unidos
UPZ: (21) Los Andes
BARRIO: La Castellana
DIRECCION: Calle 99 N° 31-32
FECHA DE VISITA: Septiembre 13 de 2004
SOLICITANTE: Inspección 12 A Distrital de Policía
POBLACION BENEFICIADA: 1 Persona – Una (1) familia
AREA: 120 m² (aproximadamente)

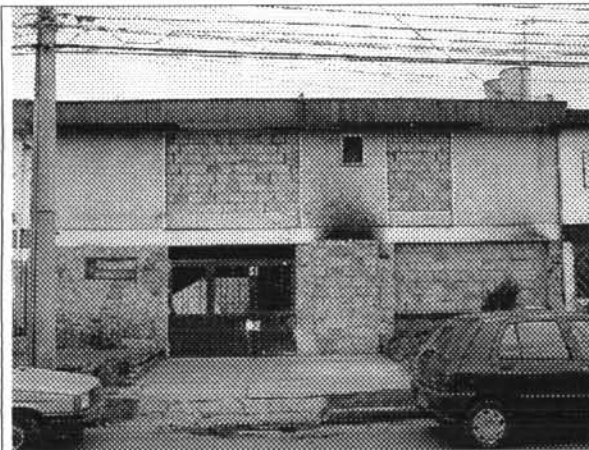
En la actualidad la edificación tiene aceptables condiciones estructurales, debido a que no presenta colapso total o parcial como se ve en la foto 1. Pero presenta desplome de elementos de madera a nivel de cubierta (Evidencia de incendio en la zona de voladizo – Ver foto 2), además se ve afectada por deterioro progresivo que compromete la cubierta y el interior de la edificación como se ve en las fotos 2, 3 y 4. Además de esto la edificación esta sellada en todas sus ventanas por bloques de ladrillo de acuerdo a disposición de la alcaldía local.

Foto 1. Fachada de la Edificación en las condiciones presentes al momento de la visita.

- En general la edificación debe ser sometida por parte de los propietarios o responsables a una intervención con el objeto de reparar los muros afectados por agrietamiento o fisuras. Y su ocupación estaría condicionada al retiro o reparación de aquellos elementos que ofrezcan peligro de caerse.
- Debido a que la estructura esta oculta por los elementos o acabados arquitectónicos, y no es posible establecer claramente los daños, se recomienda una inspección más detallada que incluya la remoción de algunos elementos arquitectónicos.

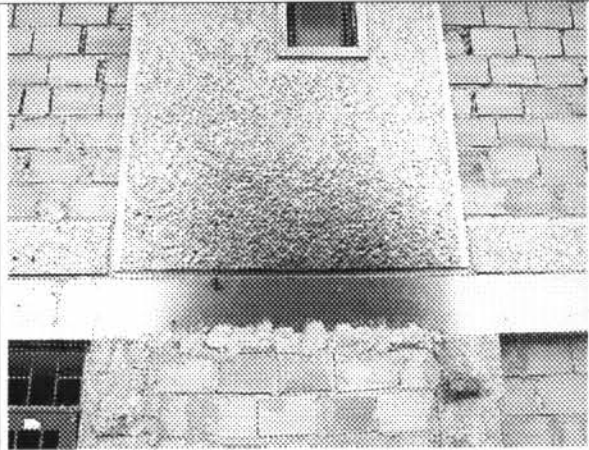
Foto 2. Muros de fachada con evidencia de incendio

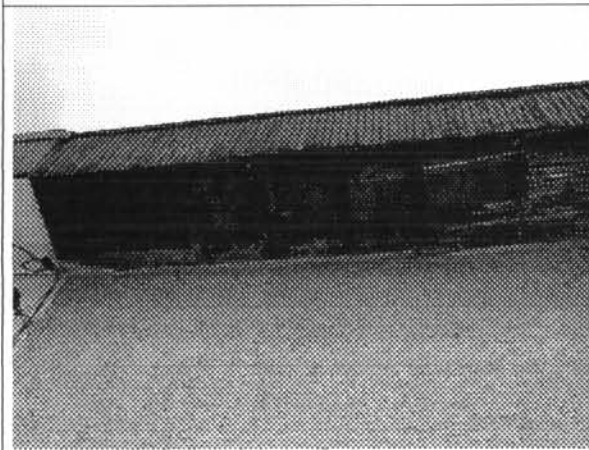
Foto 3. Cubierta en madera (zona de voladizo – evidencia de incendio)

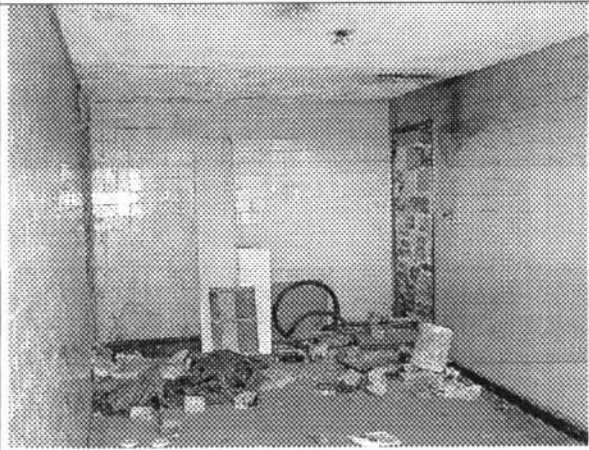
Foto 4. Deterioro progresivo de la edificación.
