CONCEPTO DE AMENAZA RUINA N° CAR - 018

LOCALIDAD: (03) Santa Fe
UPZ: (96) Lourdes
BARRIO: Girardot
DIRECCION: Carrera 3 N° 1C-30 Conjunto Residencial Condominios de San Sebastián – Albania II
FECHA DE VISITA: Septiembre 03 de 2004
SOLICITANTE: Alcaldía Local de Santa Fe
POBLACION BENEFICIADA: 320 Personas (80 Familias)
AREA: 2000 m2 (aproximadamente)

Este concepto corresponde a la visita de inspección para verificar el estado y condiciones del inmueble ubicado en la Carrera 3 N° 1C-30 Conjunto San Sebastián Albania 2. Con el fin de establecer si amenaza ruina o no.

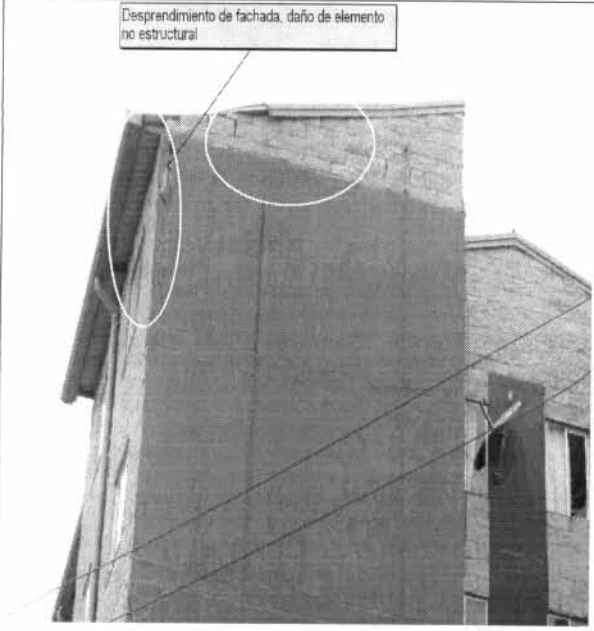
<p>Foto 1. Fachada de la Edificación en las condiciones presentes al momento de la visita.</p>	<p>Foto 2. Muros de fachada fracturados.</p>

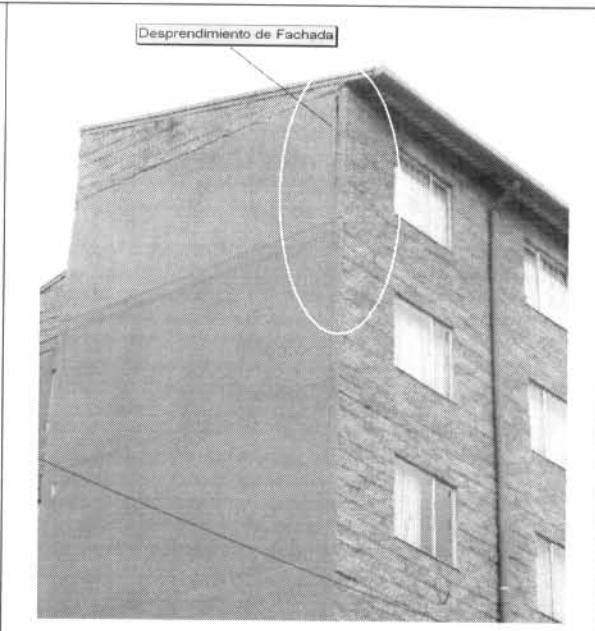
En la actualidad las edificaciones del conjunto residencial presentan daños en los elementos no estructurales de fachada, debido a la unión inadecuada del sistema estructural de muros en concreto con los muros en mampostería de fachada. La falla o desprendimiento de elementos no estructurales puede representar un riesgo para la vida pero no genera normalmente un colapso para las edificaciones. De acuerdo con la inspección visual realizada, se presenta un nivel de daño fuerte; caracterizado por un agrietamiento severo con anchos de grietas mayores a 3.0 mm y dislocación de las piezas de mampostería. Como se aprecia en las fotografías 1 y 2.

- En general la edificación debe ser sometida por parte de los propietarios o responsables a una intervención con el objeto de reparar los muros de fachada afectados por agrietamiento o fisuras. Y ligarlos o amarrarlos a la estructura para anular la posibilidad de caída de fragmentos que afecten personas o bienes.
- Se recomienda adelantar las medidas necesarias para captar y conducir de manera adecuada el agua superficial y subsuperficial que convergen a la urbanización, y revisar las redes internas o domiciliarias, las cuales son responsabilidad de los propietarios del proyecto; para el caso de las redes oficiales se recomienda solicitar a la EAAB la revisión del sistema de alcantarillado para verificar su funcionamiento y adelantar las acciones pertinentes.

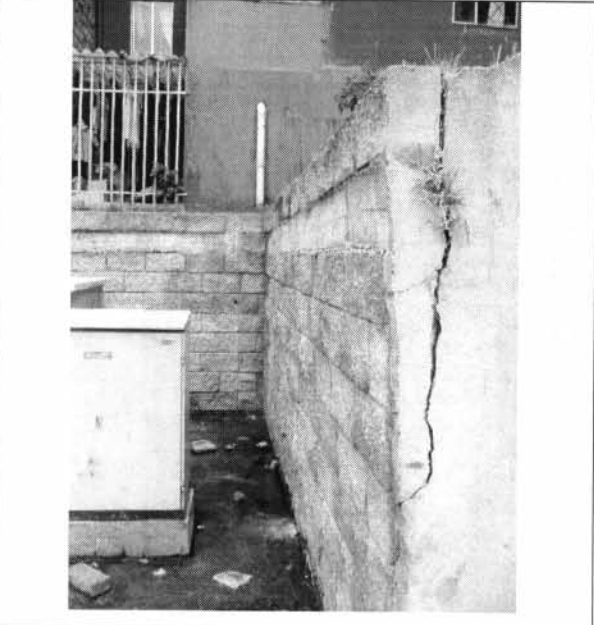
En la inspección realizada se encontró que los muros de contención están fracturados con pérdida de verticalidad y hay infiltración de agua por el muro de contención de la Torre 16 S-02. Hay deficiencia de los

<p>Foto 3. Muros de contención fracturados con pérdida de verticalidad</p>	<p>Foto 4. Filtración de agua hacia el interior de la torre</p>

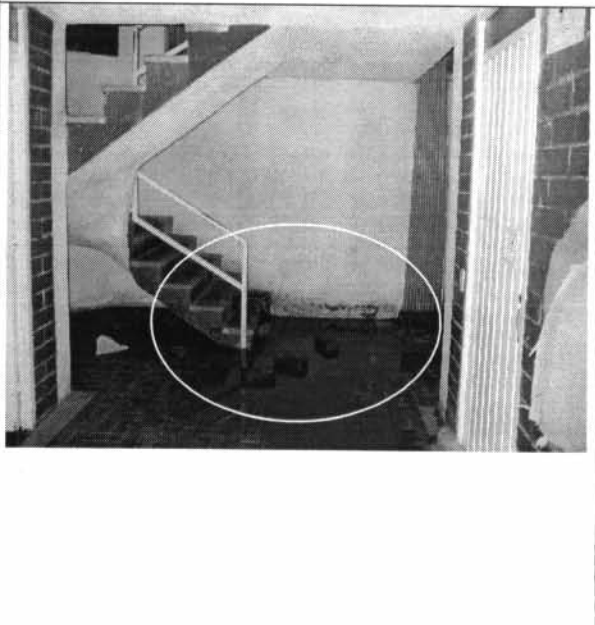
sistemas de para la evacuación del agua superficial y subsuperficial proveniente de la parte superior de la urbanización Ver Fotografías 3 y 4.
