## CONCEPTO DE AMENAZA RUINA N° CAR - 047

**LOCALIDAD:** (03) Santa Fe  
**UPZ:** (95) Las Cruces  
**BARRIO:** Santa Bárbara  
**DIRECCION:** Calle 4 Bis. # 2-62 Interior 10  
**FECHA DE VISITA:** Septiembre 22 de 2004  
**SOLICITANTE:** Inspección 3ª "A" Distrital de Policía  
**POBLACION BENEFICIADA:** 1 Personas (1 Familia)  
**AREA:** 30 m<sup>2</sup> (aproximadamente)

Este concepto corresponde a la visita de inspección para verificar el estado y condiciones del inmueble ubicado en la Calle 4 Bis # 2-62 Interior 10 con el fin de establecer si amenaza ruina o no.

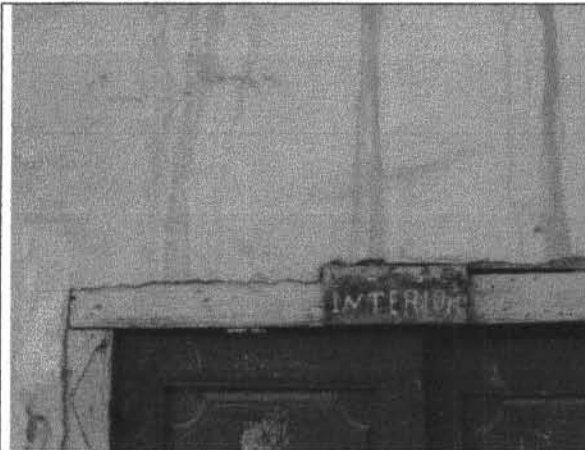
El inmueble es una edificación de un piso de 5.0m de frente por 6.0 de fondo con una puerta y sin ventanas (Foto # 1 y 2), construida en muros de bareque o tapia pisada en la fachada Occidental. La fachada Norte, Sur y Oriental, (Fotos # 3 Y 4) están construidas con bloques de arcilla y no tiene elementos de confinamiento. La estructura de cubierta es en madera a dos aguas con alistado sobre el cual se apoyan tejas de zinc.

Foto 1. Fachada de la edificación

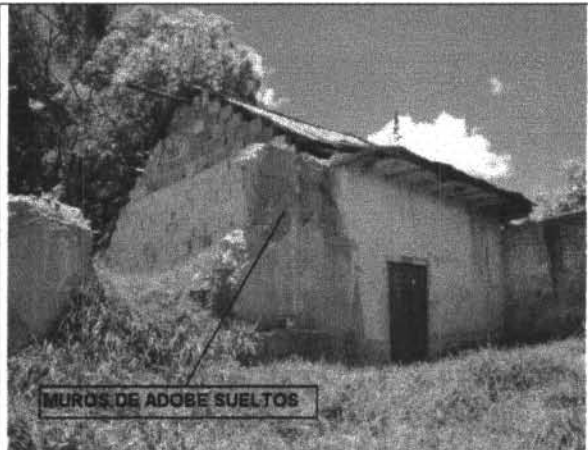
La estructura principal del inmueble no presenta problemas graves ni evidencia fallas estructurales importantes. La culata del cerramiento sin elementos de confinamiento no remata adecuadamente en la cubierta. Existen muros de adobe en pie (Foto # 2), los cuales se encuentran sueltos y en peligro de caer.

Foto 2. Fachada y muros sueltos

- Se deben construir elementos de confinamiento para las culatas de los muros.
- Los muros de adobe que se encuentran sueltos deben ser demolidos

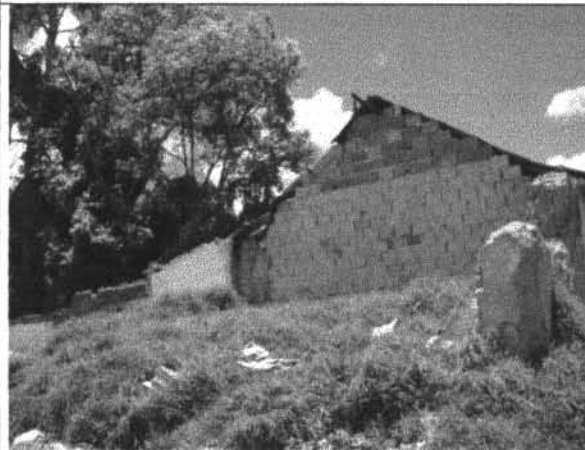
Foto 3. Muros de Culata Norte.

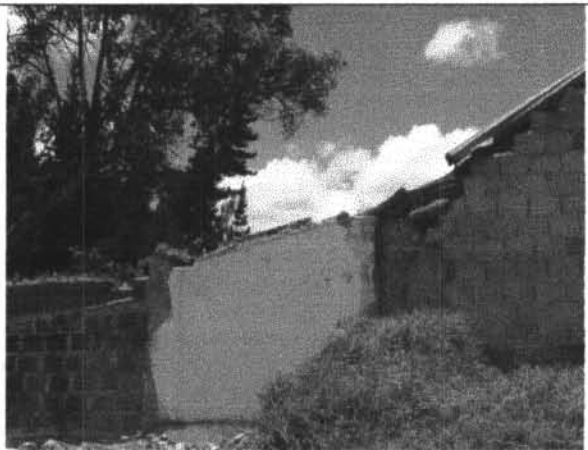
Foto 4. Restos de demolición realizada.
