CONCEPTO DE AMENAZA RUINA N° CAR - 049

LOCALIDAD: (03) Santa Fe
UPZ: (95) Las Cruces
BARRIO: Las Cruces
DIRECCION: Calle 1 D # 5-19/21/23
FECHA DE VISITA: Septiembre 22 de 2004
SOLICITANTE: Inspección 3ª "D" Distrital de Policía
POBLACION BENEFICIADA: 10 Personas (3 Familia)
AREA: 280 m² (aproximadamente)

Este concepto corresponde a la visita de inspección para verificar el estado y condiciones del inmueble ubicado en la Calle 1 D # 5-19/21/23 con el fin de establecer si amenaza ruina o no.

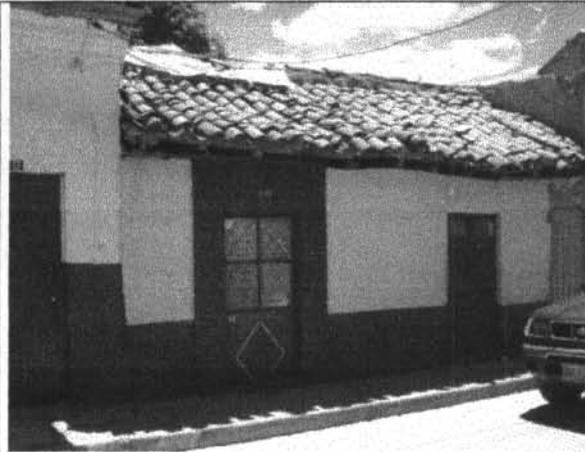
El inmueble es una edificación de un piso de 8.0m de frente por 35.0m de fondo con dos puertas y sin ventanas (Foto # 1). Es una construcción de más de 50 años en muros de arcilla con espesor de 0.15m y consta de 3 habitaciones y un baño. La cubierta presenta un agua hacia la fachada principal con tejas de barro y en el interior un agua hacia el Occidente con tejas de zinc y alistado de madera. En la parte posterior de la edificación hay un muro de cerramiento en mampostería mixta de bloques de arcilla y ladrillo tolete de 0.10m de ancho y 2.50m de alto

Foto 1. Fachada de la edificación

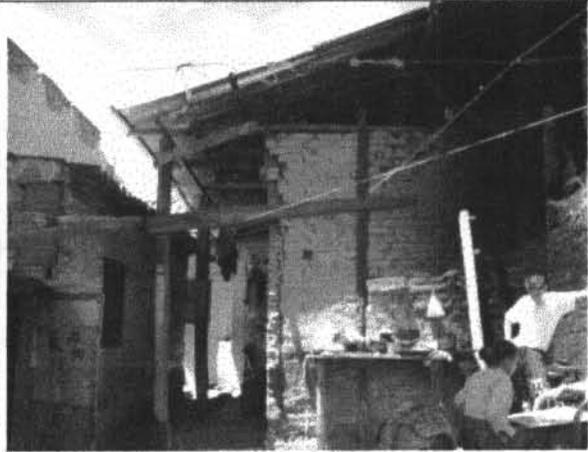
La estructura del inmueble no presenta elementos de confinamiento (Foto # 2) y se encuentra en regular estado de mantenimiento, los cielos rasos están en mal estado (Fotos #3 y 4). La estructura de cubierta interior presenta una reparación reciente de regular calidad. En la fachada principal hay desprendimientos (Foto #5). El muro de cerramiento posterior presenta fisuras importantes y se encuentra desplomado (Fotos # 6 y 7), el cerramiento Oriental de láminas de zinc y madera presenta un desplome importante y amenaza con caerse.

Foto 2. Interior del inmueble

- Debe hacerse un reforzamiento general de la estructura y realizar una reparación de los cielos rasos.
- El muro de cerramiento posterior del costado Occidental **DEBE SER DEMOLIDO** y reconstruido.
- El cerramiento posterior del costado Oriental **DEBE SER RECONSTRUIDO**

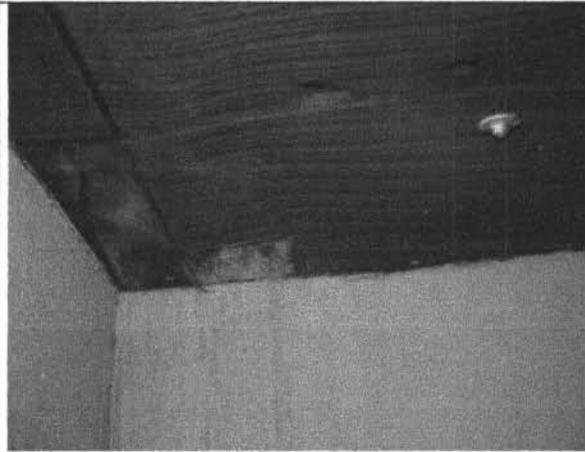
Foto 3. Cielos rasos en mal estado

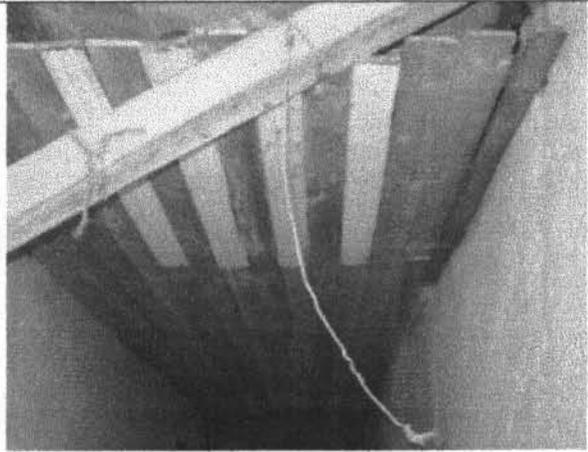
Foto 4. Cielos rasos desprendidos.

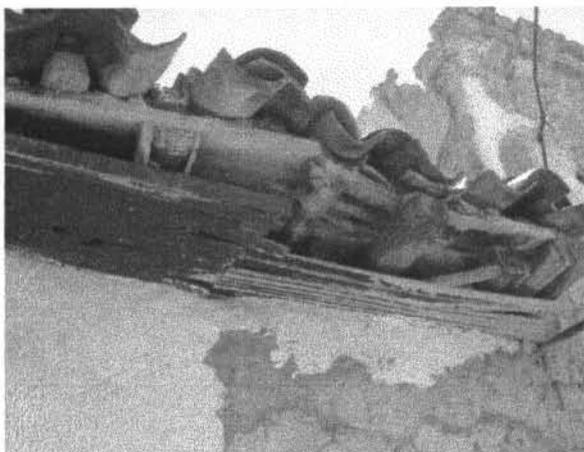
Foto 5. Elementos de cubierta sueltos.

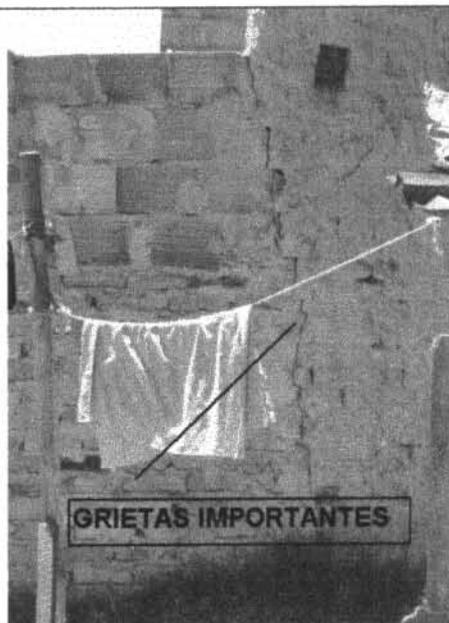
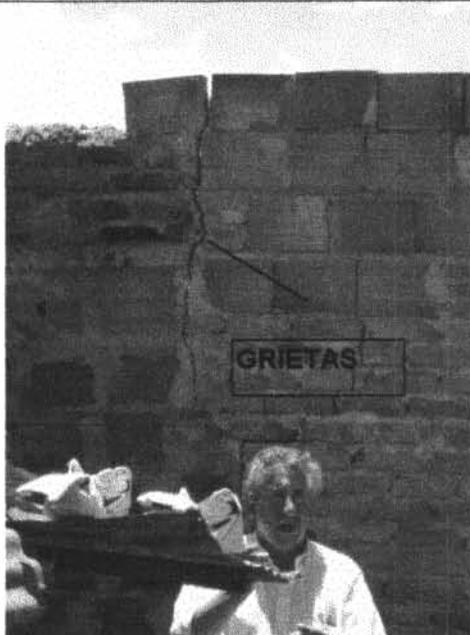
Foto 6. Muros de cerramiento Occidental con grietas.

Foto 7. Muros de cerramiento Occidental con grietas..

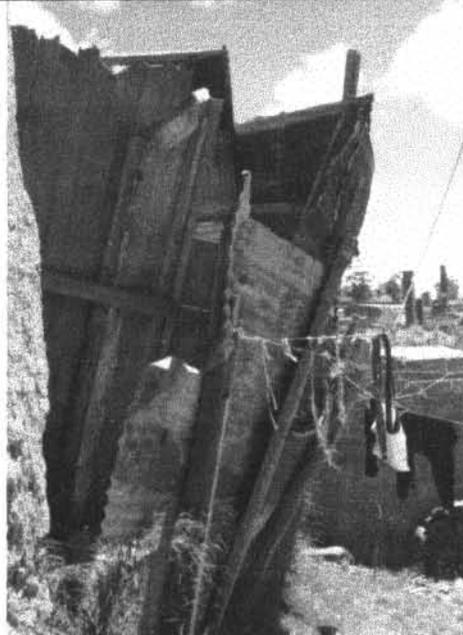
Foto 8. Cerramiento Oriental en mal estado.
