CONCEPTO DE AMENAZA RUINA N° CAR - 050

LOCALIDAD: (03) Santa Fe
UPZ: (95) Las Cruces
BARRIO: Lourdes
DIRECCION: Carrera 2 # 4 - 35
FECHA DE VISITA: Septiembre 22 de 2004
SOLICITANTE: Inspección 3ª "D" Distrital de Policía
POBLACION BENEFICIADA: 10 Personas (3 Familias)
AREA: 500 m² (aproximadamente)

Este concepto corresponde a la visita de inspección para verificar el estado y condiciones del inmueble ubicado en la Carrera 2 # 4 - 35 con el fin de establecer si amenaza ruina o no.

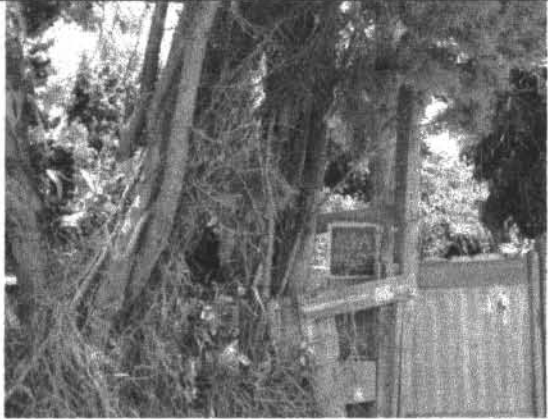
Foto 1. Puerta de acceso al predio	Foto 2. Construcción de un piso

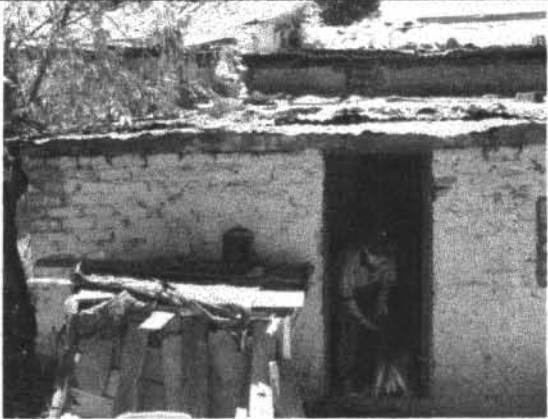
La estructura principal del inmueble, o sea los muros portantes se encuentran en regular estado de mantenimiento, no se encuentran fisuras importantes (Fotos # 2 y # 3), la cubierta en regular estado presenta tejas desprendidas en algunos lugares (Fotos # 4 y # 5).

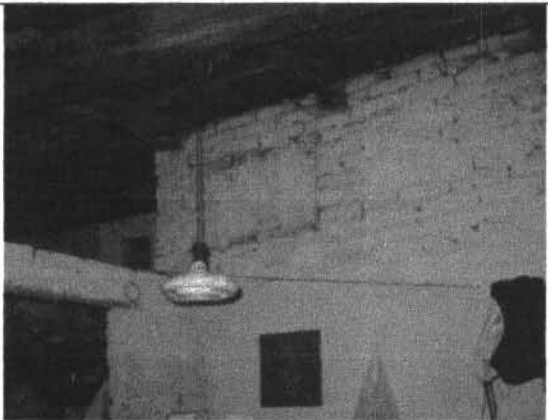
Foto 3. Interior del inmueble	Foto 4. Cubierta con tejas de zinc.

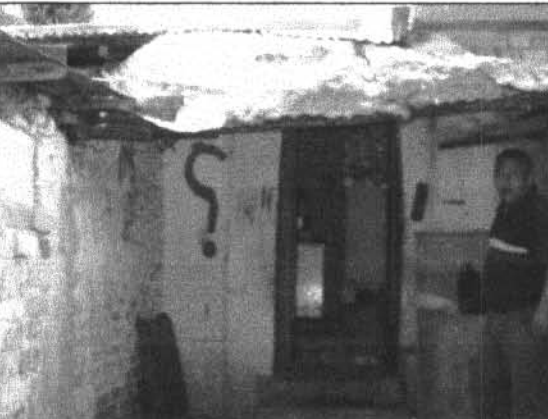
Foto 5. Elementos de cubierta sueltos.	Foto 6. Alistados de cubierta.

- Se debe realizar mantenimiento general de la estructura, especialmente en las cubiertas en donde se encuentran elementos sueltos y tejas en mal estado.
