ALCALDIA MAYOR
DE BOGOTA D.C.

DIRECCION DE PREVENCION Y ATENCION DE EMERGENCIAS

CONCEPTO DE AMENAZA RUINA Nº CAR - 023

LOCALIDAD: (12) Barrios Unidos
UPZ: (21) Los Andes
BARRIO: Rionegro
DIRECCION: Carrera 36 Nº 91-97
FECHA DE VISITA: Septiembre 15 de 2004
SOLICITANTE: Inspección 12 C Distrital de Policía
POBLACION BENEFICIADA: 1 Persona – Una (1) familia
AREA: 140 m² (aproximadamente)

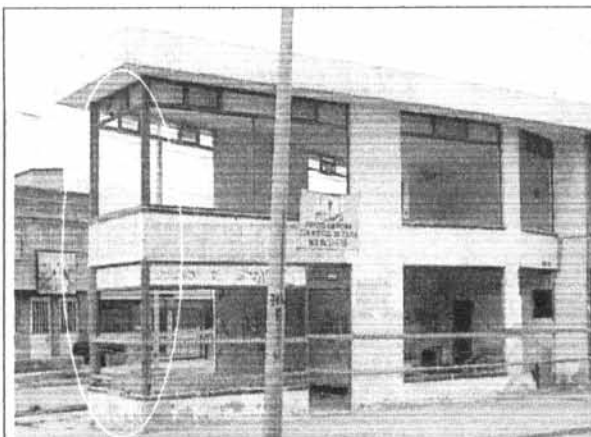
En la actualidad la edificación se ve afectada por deterioro progresivo que compromete los muros de la fachada y muros interiores como se ve en la fotografía 1. Presenta daños en los elementos no estructurales, que son notables en el desprendimiento de acabados y rotura de vidrios, como se ve en la fotografías 2, 3 y 4. Representando peligro para transeúntes. En el interior de la edificación hay evidencia de incendio en el segundo piso y todo el inmueble se encuentra deteriorado y en mal estado, ver fotografía 5; De igual manera se aprecia en el costado norte del inmueble los puntales metálicos que sostienen el voladizo de la estructura, ver fotografías 1 y 6.

Foto 1. Condiciones de la Edificación. Puntales metálicos que sostienen voladizo.

- Los puntales metálicos correspondientes a la zona norte de la edificación (voladizo). Deben ser sustituidos por elementos en concreto o mampostería, con la capacidad necesaria para recibir las cargas impuestas. Esta recomendación se realiza debido a que el estar el predio abandonado, es susceptible al robo de los puntales existentes.

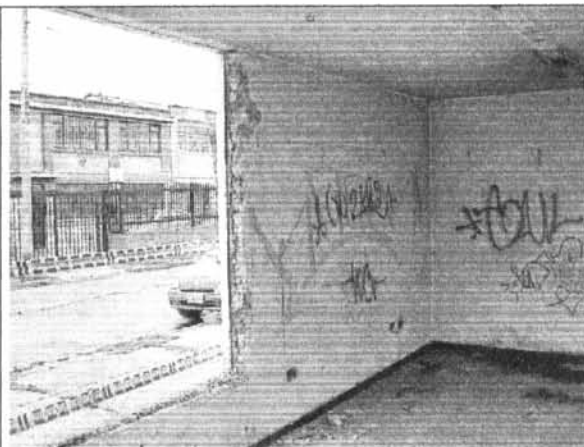
Foto 2. Deterioro interior de la edificación.

- En general la edificación debe ser sometida por parte de los propietarios o responsables a una intervención con el objeto de reparar los muros afectados por agrietamiento o fisuras. Y su ocupación estaría condicionada al retiro o reparación de aquellos elementos que ofrezcan peligro de caerse.

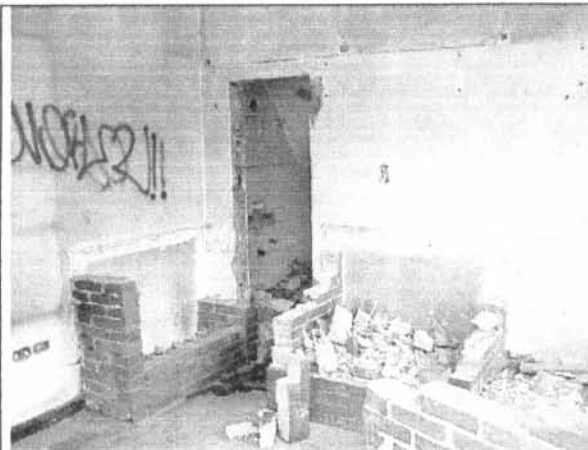
Foto 3. Deterioro progresivo de la edificación

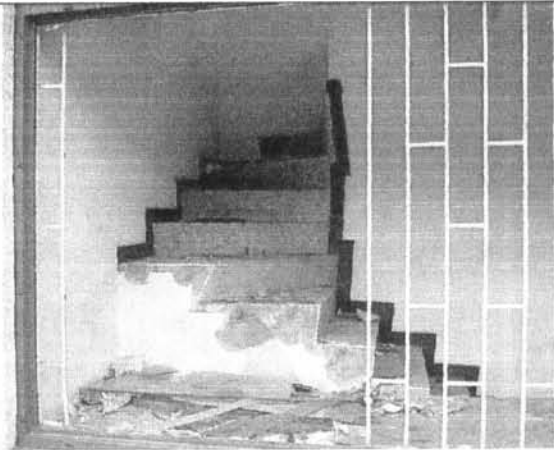
Foto 4. Deterioro de las escaleras de acceso.

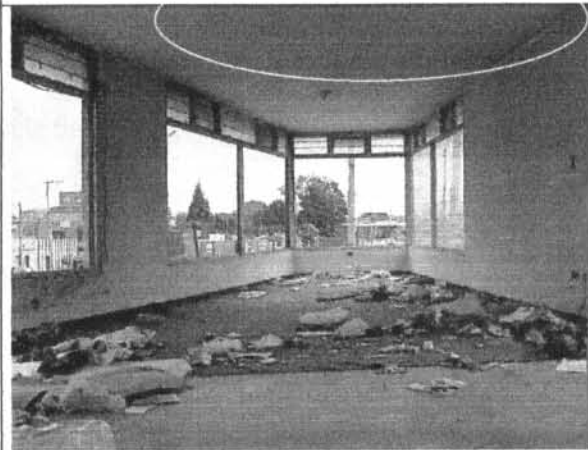
Foto 5. Deterioro progresivo de la edificación

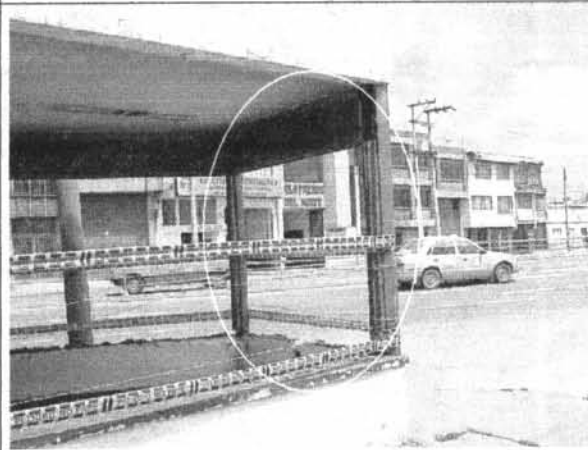
Foto 6. Puntales metálicos que sostienen voladizo
