CONCEPTO DE AMENAZA RUINA Nº CAR - 025

LOCALIDAD: (12) Barrios Unidos
UPZ: (98) Alcázares
BARRIO: La Aurora
DIRECCION: Carrera 32 Nº 74-34
FECHA DE VISITA: Septiembre 14 de 2004
SOLICITANTE: Inspección 12 C Distrital de Policía
POBLACION BENEFICIADA: 2 Personas – 1 Familia
AREA: 140 m² (aproximadamente)

Este concepto corresponde a la visita de inspección para verificar el estado y condiciones del inmueble ubicado en la Carrera 32 Nº 74-34 con el fin de establecer si amenaza ruina o no.

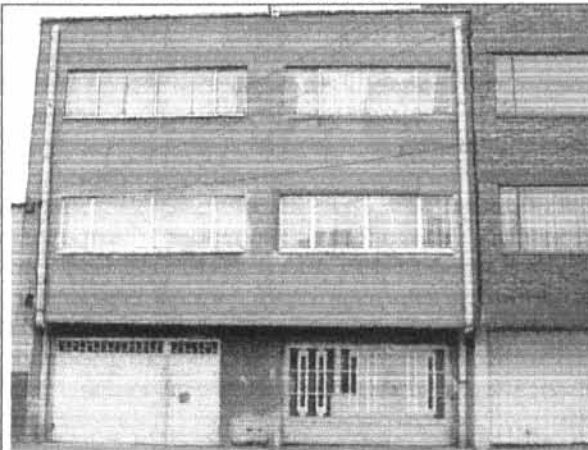
En la fotografía 1 se aprecia el estado actual de fachada del inmueble caracterizado por un deterioro progresivo del mismo. De igual manera se aprecia en el costado norte del inmueble el muro culata sin ningún tipo de amarre, ver fotografía 2. En la actualidad la edificación tiene aceptables condiciones estructurales, pero se ve afectada por deterioro progresivo y fisuras que compromete los muros de la fachada y muros interiores como se ve en la fotografías 3, 4, 5 y 6. Presenta daños en los elementos no estructurales, que son notables en el desprendimiento de acabados, ver fotografía 5. En la cubierta no se detectó ninguna falla o daño y se evidenció un desnivel en la placa del piso 3, ver fotografías 7 y 8.

Foto 1. Fachada de la Edificación en las condiciones presentes al momento de la visita.

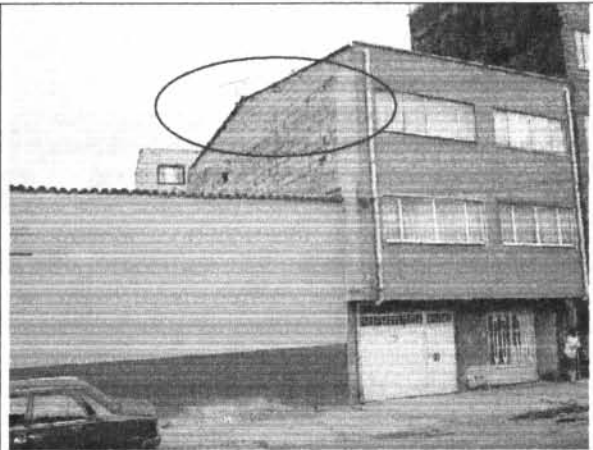
Foto 2. Muro de culata sin ningún tipo de amarre.

- Reparar el muro culata a nivel de cubierta que se encuentra suelto, ligándolo a la estructura para anular la posibilidad de caída de fragmentos que afecten personas o bienes.

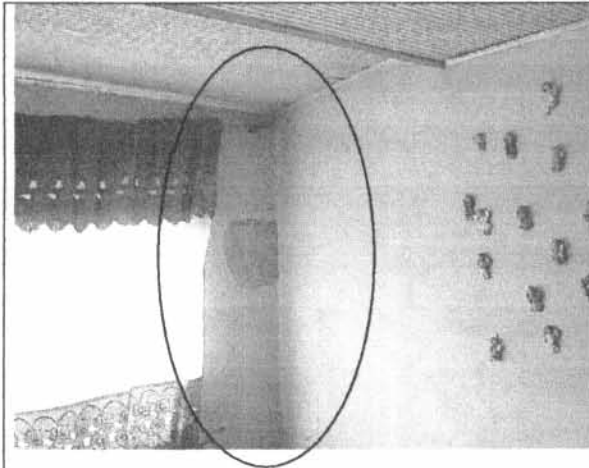
Foto 5. Deterioro progresivo de la edificación y Fisuras en los muros de la sala – Fachada-Piso 3

- En general la edificación debe ser sometida por parte de los propietarios o responsables a una intervención con el objeto de reparar los muros afectados por agrietamiento o fisuras. Y su ocupación estaría condicionada a reparar o retirar aquellos elementos que tengan posibilidades de caer.

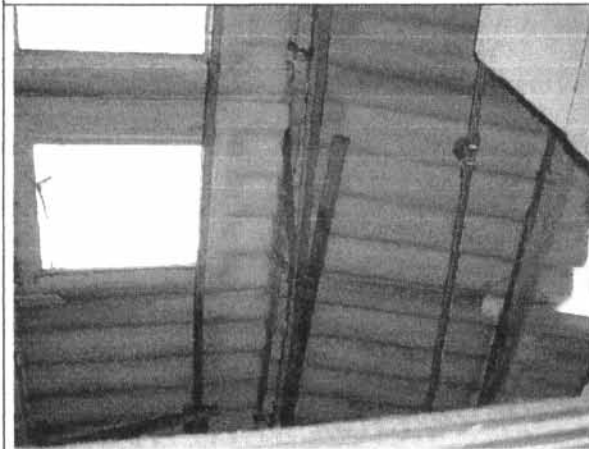
Foto 7. Entramado metálico y de madera - Cubierta

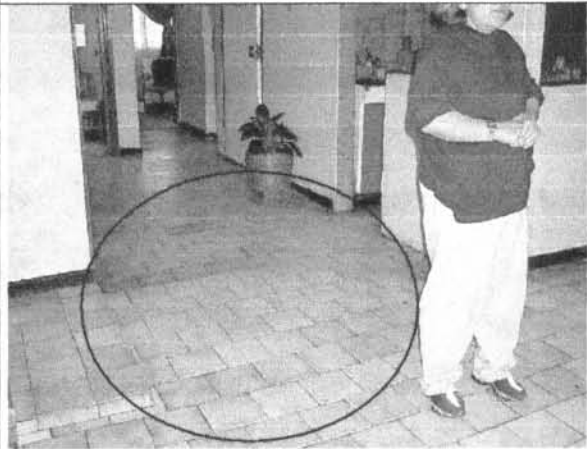
Foto 8. Desnivel en la placa de piso – Piso 3
