CONCEPTO DE AMENAZA RUINA Nº CAR - 027

LOCALIDAD: (12) Barrios Unidos
UPZ: (21) Los Andes
BARRIO: Rionegro
DIRECCION: Carrera 38 Nº 91-77
FECHA DE VISITA: Septiembre 15 de 2004
SOLICITANTE: Inspección 12 A Distrital de Policía
POBLACION BENEFICIADA: 1 Persona – Una (1) familia
AREA: 160 m² (aproximadamente)

CONCEPTO AMENAZA RUINA
BARRIO RIONEGRO
LOCALIDAD BARRIOS UNIDOS
UPZ LOS ANDES - 21

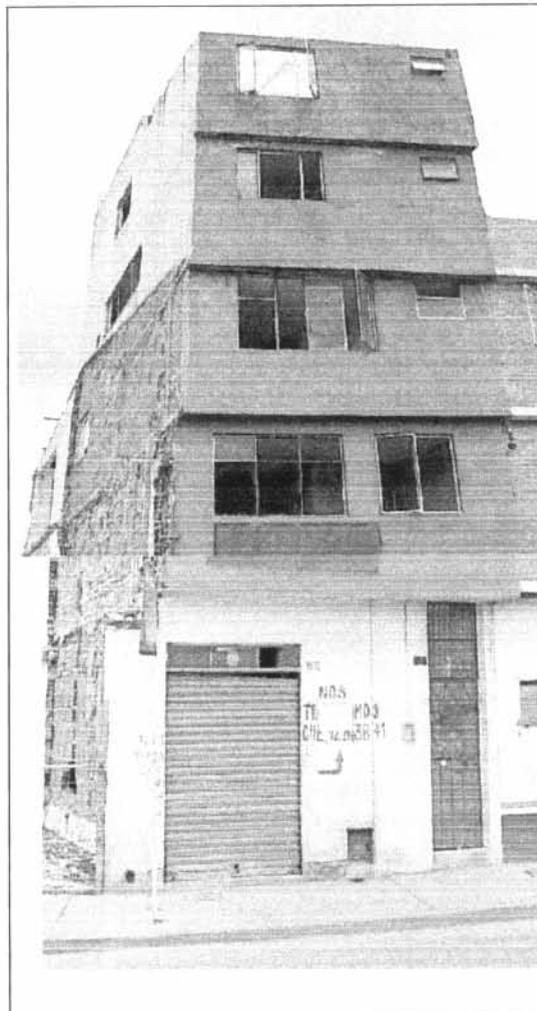
En la actualidad la edificación no tiene buenas condiciones estructurales, además se ve afectada por deterioro progresivo que compromete los muros de la fachada y muros interiores. Presenta daños en los elementos estructurales, que son notables en el desprendimiento de acabados y rotura de vidrios, representando peligro para transeúntes. Todo el inmueble se encuentra deteriorado y en mal estado. De igual manera la cubierta se encuentra destruida, ver fotografía 1. La estructura presenta irregularidad en su altura ya que en cada piso el voladizo de fachada aumenta progresivamente hacia el costado oriental del inmueble sin una continuidad con el piso anterior. También es evidente una deficiente calidad de la construcción ya que no hay ningún tipo de confinamiento en los muros y es posible que la cimentación no sea adecuada para los cuatro (4) pisos que tiene el inmueble actualmente.

Foto 1. Condiciones de la Edificación -. Sin acceso

- La edificación presenta un estado estructural deficiente y no puede recuperarse, se considera necesaria una intervención de demolición y reconstrucción general.
