CONCEPTO DE AMENAZA RUINA Nº CAR - 028

LOCALIDAD: (12) Barrios Unidos
UPZ: (22) Doce de Octubre
BARRIO: Jorge Eliécer Gaitán
DIRECCION: Carrera 40 Nº 80 - 76
FECHA DE VISITA: Octubre 5 de 2004
SOLICITANTE: Inspección 12 C Distrital de Policía
POBLACION BENEFICIADA: Una (1) Persona – Una (1) familia
AREA: 64 m² (aproximadamente)

Este concepto corresponde a la visita de inspección para verificar el estado y condiciones del inmueble ubicado en la Carrera 40 Nº 80 - 76 con el fin de establecer si amenaza ruina o no.

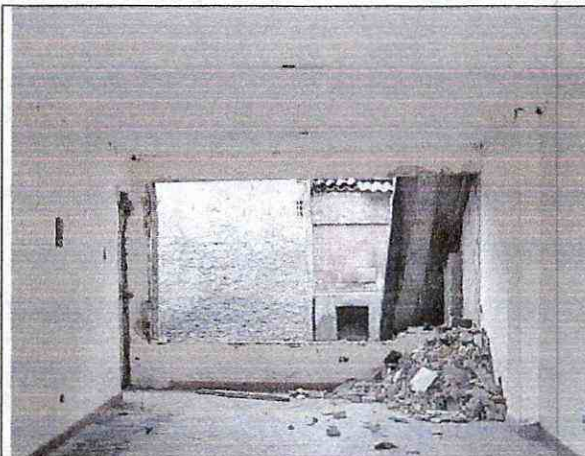
Los muros del costado sur del inmueble están fracturados y sin ningún tipo de amarre, como se aprecia en las fotografías 3 y 4. Un sector de la cubierta se encuentra destruida (30 % de daño total) y la otra parte se encuentra en aceptables condiciones. Todo el inmueble se encuentra deteriorado y presenta daños en los elementos no estructurales, como son desprendimiento de acabados y rotura de vidrios, como se ve en las fotografías 5 y 6.

Foto 5. Deterioro progresivo de la edificación.
La cubierta presenta un 30 % de daño total.

La edificación presenta un estado estructural deficiente y no puede recuperarse, se considera necesaria una intervención de demolición y reconstrucción general.

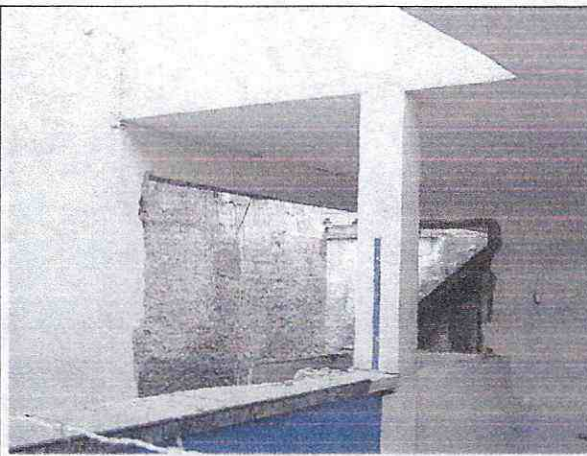
Foto 6. Inmueble abandonado y en deterioro.
