CONCEPTO DE AMENAZA RUINA N° CAR – 029

LOCALIDAD: (03) Santa Fe
BARRIO: San Bernardino
UPZ : (95) Las Cruces
DIRECCION: Carrera 10 No. 3-27 Piso 4
FECHA DE VISITA: Septiembre 3 de 2004
SOLICITANTE: Alcaldía Local de Santa Fe
POBLACION BENEFICIADA: 8 Personas (2 familias)
AREA: 300 m² (aproximadamente)

Este concepto corresponde a la visita de inspección para verificar el estado y condiciones del inmueble ubicado en la Carrera 10 No. 3-27 Piso 4 con el fin de establecer si amenaza ruina o no.

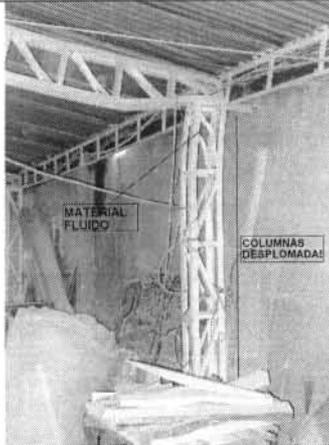
En la actualidad el inmueble se encuentra habitado y en el cual funciona un taller de carpintería donde laboran cerca de ocho personas y se almacenan materiales para elaborar muebles. Las columnas metálicas se encuentran en mal estado y presentan deformaciones apreciables, las cuales pueden provenir de un incendio previo presentado en el lugar de acuerdo a información suministrada por los vecinos del piso inferior y del cual no se tiene una fecha determinada. Las vigas y cerchas presentan igualmente deformaciones con deflexiones apreciables, las cuales hacen suponer fatiga de los materiales. Las tejas de la cubierta se encuentran mal amarradas con alambre a las correas y para evitar que se levanten con el viento les han colocado ladrillos. Los muros de fachada no presentan elementos de confinamiento y las culatas tampoco, las cuales presentan agrietamientos en algunos lugares.

Foto 3. Columnas metálicas con deformaciones

La edificación presenta un estado estructural deficiente y no puede recuperarse, se considera necesaria una intervención de desmonte de la estructura metálica y reconstrucción general.

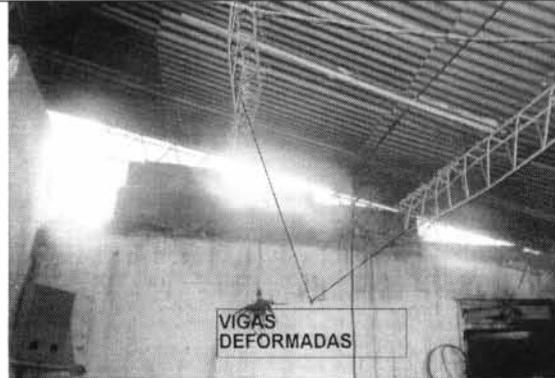
Foto 4. Vigas metálicas con deformaciones

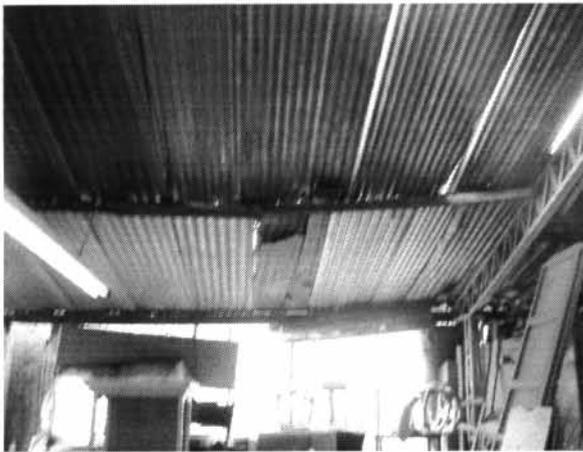
Foto 5. Correas en madera con deformaciones.

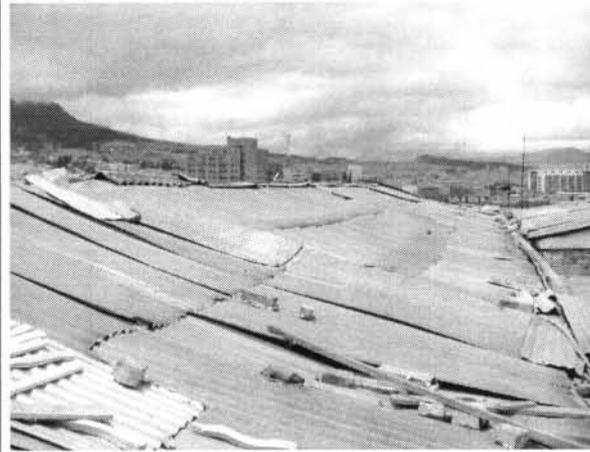
Foto 6. Tejas de zinc mal amarradas de la estructura

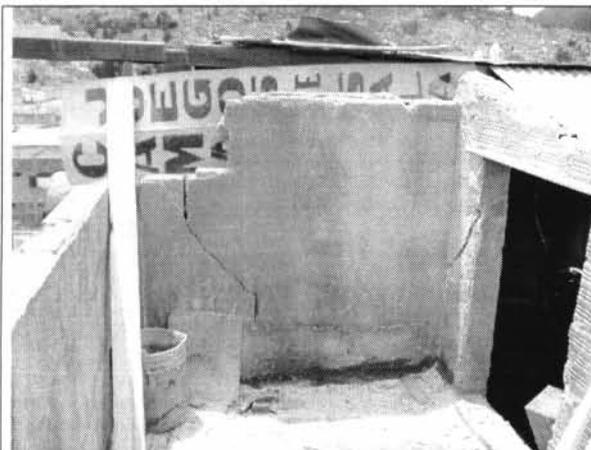
Foto 7. Antepederos sin confinamiento y fisurados.

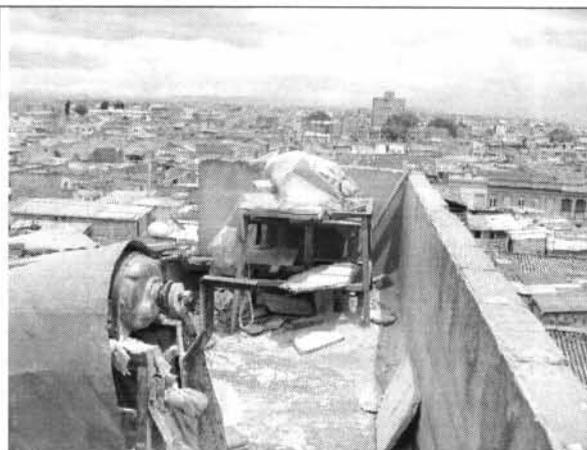
Foto 8. Antepederos sin confinamiento .

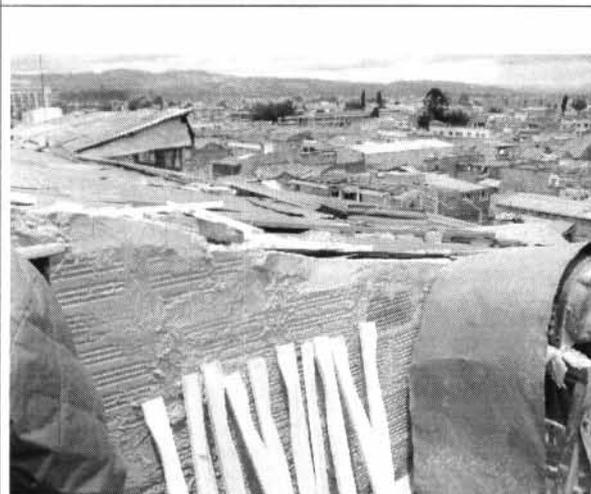
Foto 9. Culatas sin confinamiento y baja calidad de construcción

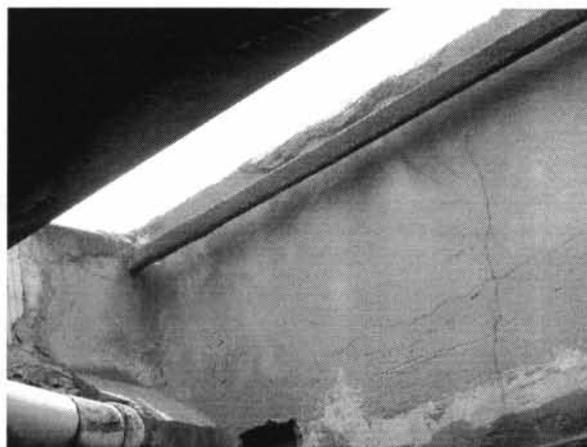
Foto 10. Muros de fachada fisurados
