CONCEPTO DE AMENAZA RUINA N° CAR – 031

LOCALIDAD: (03) Santa Fe
UPZ: (96) Lourdes
BARRIO: Lourdes
DIRECCION: Carrera 1 No. 2B-21
FECHA DE VISITA: Septiembre 18 de 2004
SOLICITANTE: Alcaldía Local de Santa Fe
POBLACION BENEFICIADA: 3 Personas (1 Familia)
AREA: 200 m² (aproximadamente)

Este concepto corresponde a la visita de inspección para verificar el estado y condiciones del inmueble ubicado en la CARRERA 1 No. 2B-21 con el fin de establecer si amenaza ruina o no.

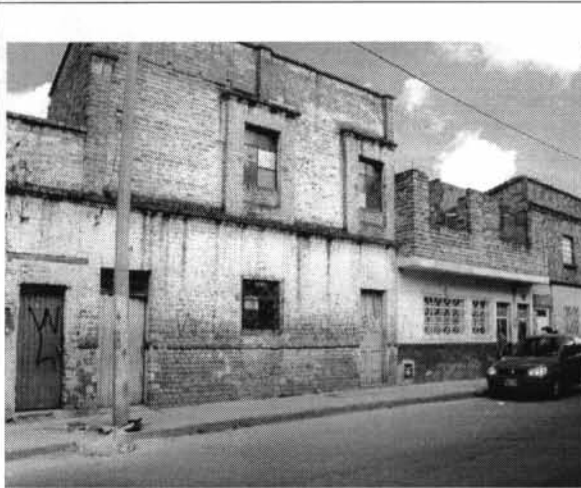
Foto 1. Fachada de la Edificación en las condiciones presentes al momento de la visita.

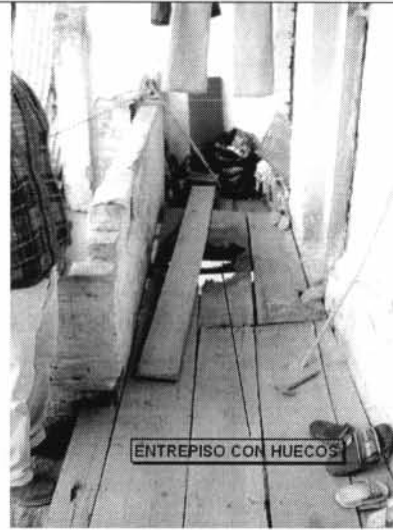
La estructura de la edificación no presenta colapso ni se encuentra con inclinaciones evidentes. El grado de daño que se aprecia en los muros de fachada es leve, al igual que los muros divisorios interiores. Los entresijos de madera presentan fuerte grado de deterioro (Fotos 2 y 3). En la parte posterior del inmueble hay un corredor en la segunda planta el cual se encuentra en muy mal estado (Foto 4). La cubierta presenta ausencia total de mantenimiento y para asegurar las tejas se les han colocado ladrillos (Foto 5), y en algunos lugares se aprecian sueltas (foto 6) y con desprendimientos (Foto 7). Los cielos rasos de la edificación presentan un alto grado de deterioro y con desprendimientos (Fotos 8 y 9).

Foto 2. Entrepisos en mal estado.

- Retirar todos los elementos arquitectónicos que se encuentran sueltos
- Reemplazar los elementos de cubierta en mal estado
- Hacerle mantenimiento a los entresijos afectados

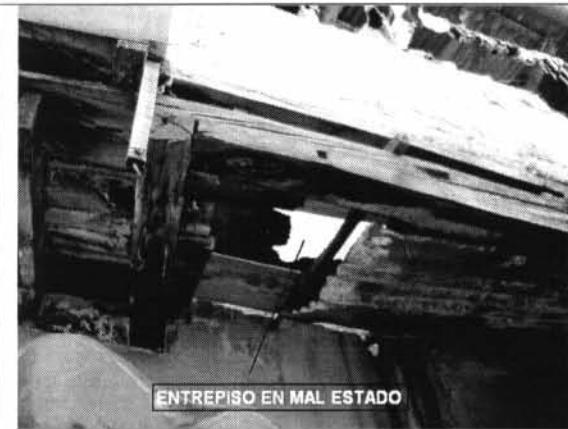
Foto 3. Entrepiso en mal estado.

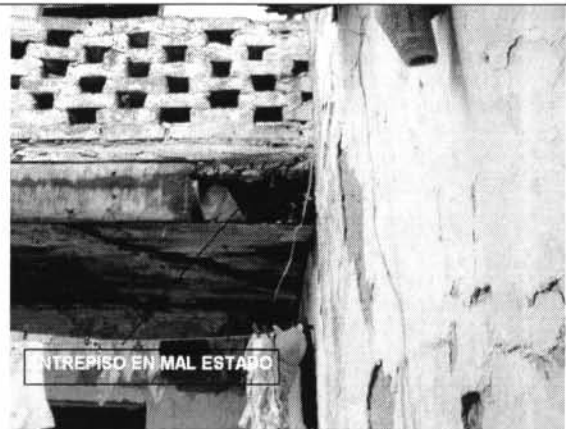
Foto 4. Entrepiso en mal estado.

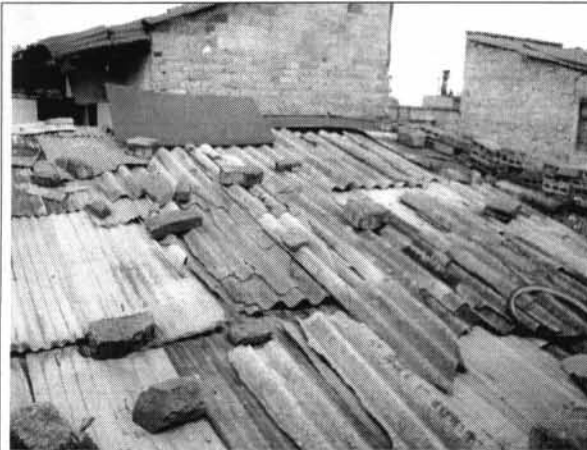
Foto 5. Cubierta con elementos sueltos

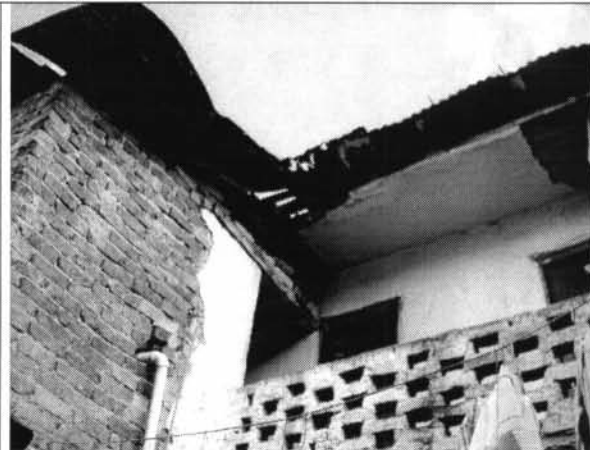
Foto 6. Cubierta con elementos sueltos

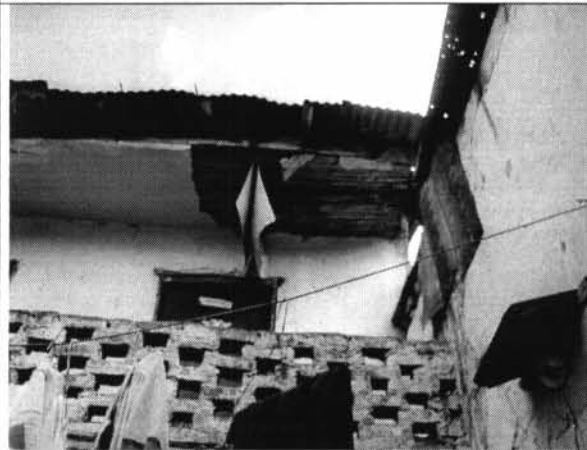
Foto 7. Cubierta con elementos sueltos

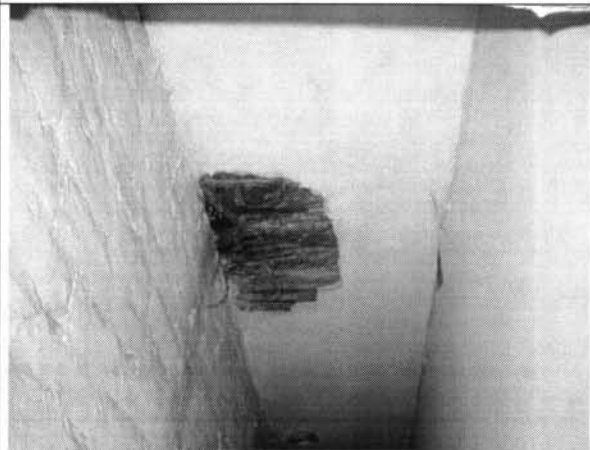
Foto 8. Cielos rasos desprendidos.

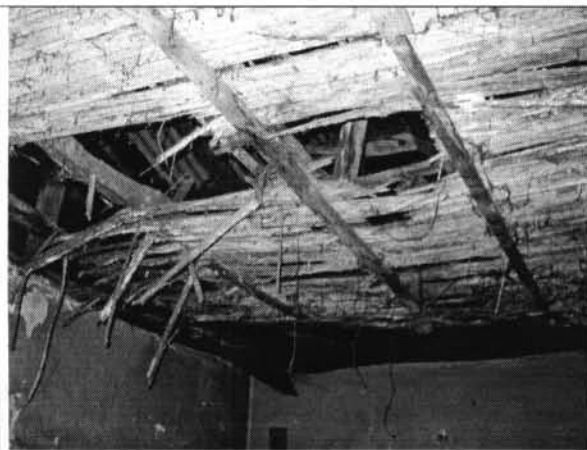
Foto 9. Cielos rasos desprendidos.
