DIRECCION DE PREVENCION Y ATENCION DE EMERGENCIAS

CONCEPTO DE AMENAZA RUINA N° CAR - 035

LOCALIDAD: (16) Puente Aranda
UPZ: (108) Zona Industrial
BARRIO: Los Ejidos
DIRECCION: Calle 7 No. 37 A – 66. Muro de Terraza.
FECHA DE VISITA: Septiembre 22 de 2004
SOLICITANTE: Inspección 16 A Distrital de Policía
POBLACION BENEFICIADA: 7 Personas – 1 Familia
AREA: 70 m² (aproximadamente)

Este concepto corresponde a la visita de inspección para verificar el estado y condiciones del muro de antepecho perimetral de la terraza del inmueble ubicado en la Calle 7 No. 37 A – 66, con el fin de establecer si amenaza ruina o no.

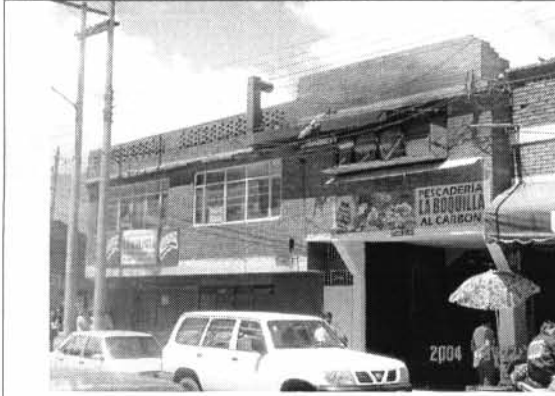
El objeto de la visita es el muro perimetral de la terraza del inmueble, ver foto 1 del registro fotográfico. Este muro es en mampostería de ladrillo tolete macizo a la vista sin reforzar ni confinar y tiene dos tipos de construcción, el primero continuo de unos 4.50 metros de longitud, ver foto 2 y el segundo tramo en rejillas ver foto 3, tiene unos 9 metros de longitud. No soporta ninguna estructura adicional.

Foto 1. Fachada del inmueble en las condiciones presentes al momento de la visita.

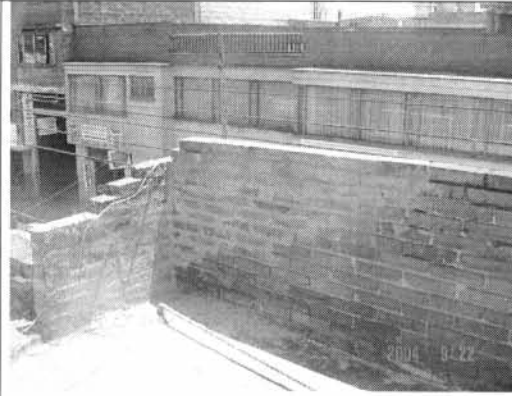
Foto 2. Aspecto general del muro objeto del concepto.

Como medida preventiva se recomienda que los propietarios o responsables del predio adelanten labores de construcción de elementos de amarre del muro de antepecho perimetral de la terraza a la estructura principal, ya que en la actualidad no esta en capacidad de soportar cargas laterales o las inducidas por un evento sísmico.

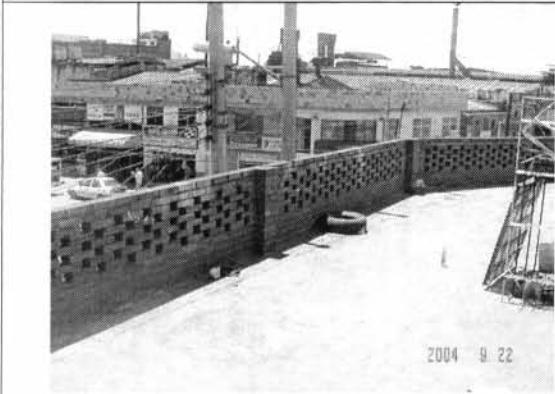
El tramo en rejilla no presenta afectaciones, tiene construidas unas mochetas en el mismo tipo de ladrillo pero no son elementos adecuados para dar soporte ante cargas horizontales.

Foto 3. Aspecto interno del muro de antepecho perimetral de la terraza del inmueble, tramo en rejilla.

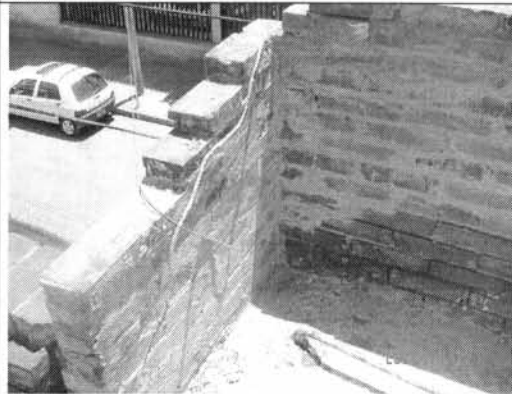
En la actualidad el primer tramo del muro de cerramiento de la terraza ha sido objeto de reparaciones por caída de ladrillos, no presenta grietas ni desprendimientos, ver fotos 4 y 5. Se presenta una dilatación con los ladrillos del murete perpendicular, ver foto 6.

Foto 4. Sector objeto de reparaciones.

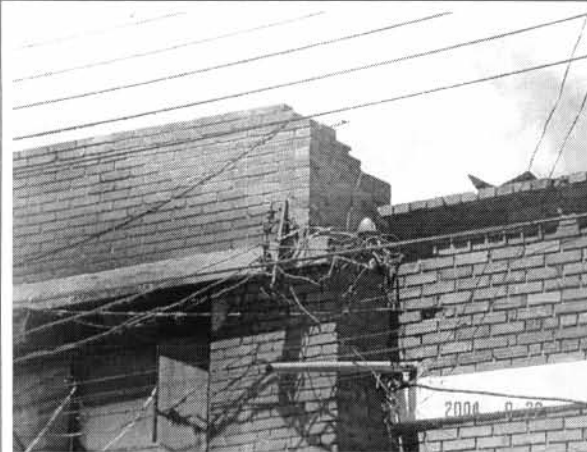
Foto 5. Aspecto externo de las reparaciones del muro.

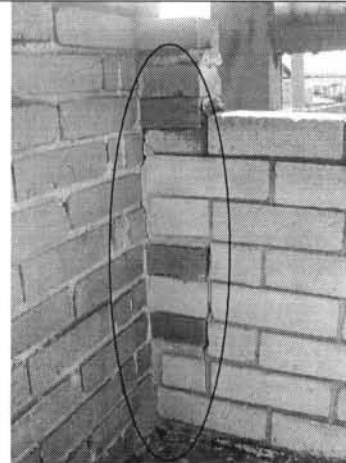
Foto 6. Dilatación de los ladrillos con el murete perpendicular.
