DIRECCION DE PREVENCION Y ATENCION DE EMERGENCIAS

CONCEPTO DE AMENAZA RUINA N° CAR - 038

LOCALIDAD: (16) Puente Aranda
UPZ: (41) Muzu
BARRIO: Ospina Pérez Sur
DIRECCION: Carrera 46 A No. 43 - 14 Sur
FECHA DE VISITA: Septiembre 22 de 2004
SOLICITANTE: Inspección 16 D Distrital de Policía
POBLACION BENEFICIADA: 1 Persona – 1 Familia
AREA: 110 m² (aproximadamente)

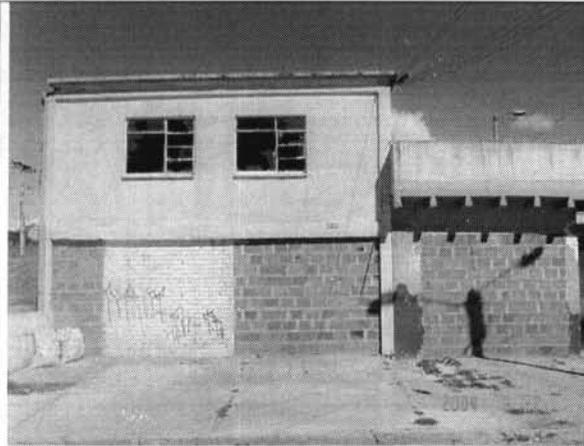
El inmueble inspeccionado es una edificación de dos pisos, construida con ladrillos de arcilla y concreto reforzado. La fachada se puede apreciar en la foto 1 del registro fotográfico; la estructura la conforman pórticos de concreto reforzado, el entrepiso esta constituido por una placa de concreto aligerada, la cubierta es una placa del mismo material.

Foto 1. Fachada de la Edificación en las condiciones presentes al momento de la visita.

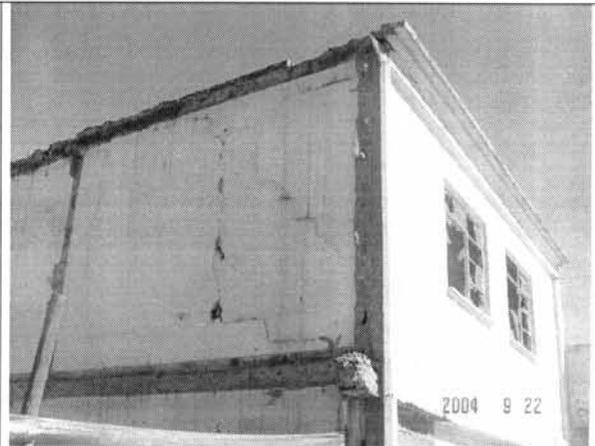
Externamente los muros de la fachada no tienen síntomas de daños estructurales, el muro lateral del costado norte presenta fisuras y grietas, el nivel de daño se puede catalogar como moderado, ver fotos 2 y 3; por este costado han quedado adosados muros y fragmentos de edificaciones vecinas ya demolidas, algunos de estos fragmentos tienen posibilidad de caer, como se puede ver en las fotos 4 y 5.

Foto 2. Deterioro leve en elementos no estructurales de fachada.

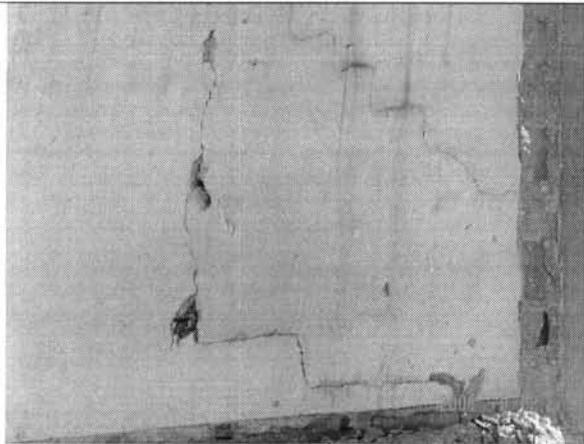
Foto 3. Agrietamiento en muro del costado norte.

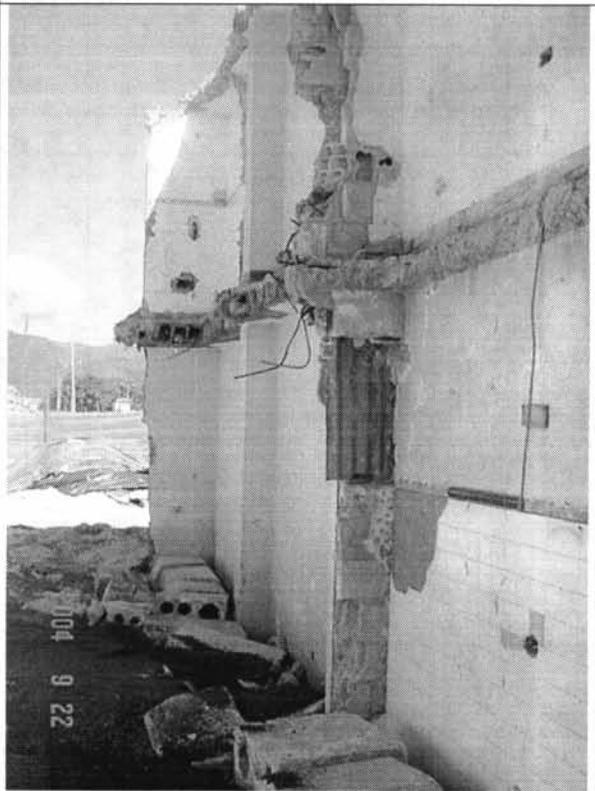
Foto 4. Fragmentos producto de la demolición de edificaciones adosados a los muros del costado norte.

De acuerdo con lo anterior se puede establecer que la edificación **NO AMENAZA RUINA** en las condiciones actuales, sin embargo como medida preventiva se debe mantener una zona de aislamiento por los costados norte y oriental para garantizar la seguridad de los transeúntes y vecinos del sector, hasta tanto no se culmine la intervención total de la zona. Además se deben retirar los fragmentos de demolición que tienen posibilidad de caer.

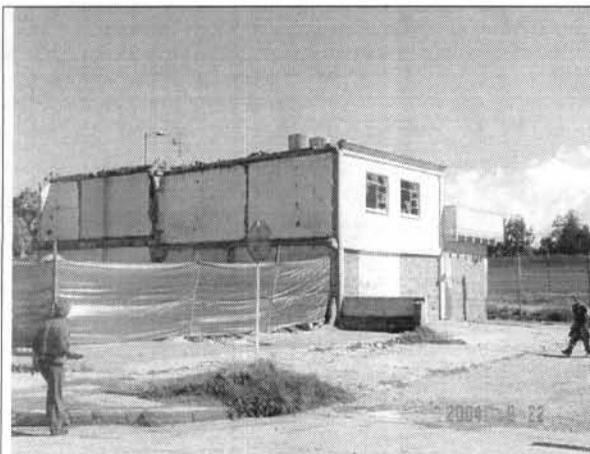
Foto 5. Aspecto del costado norte y occidental.
