DIRECCION DE PREVENCION Y ATENCION DE EMERGENCIAS

## CONCEPTO DE AMENAZA RUINA N° CAR - 041

LOCALIDAD: (12) Barrios Unidos  
UPZ: (21) Los Andes  
BARRIO: La Castellana  
DIRECCION: Carrera 38 N° 92 - 16 / 22 / 28 / 44 / 52  
FECHA DE VISITA: Septiembre 28 de 2004  
SOLICITANTE: Inspección 12 C Distrital de Policía  
POBLACION BENEFICIADA: 1 Persona - 1 familia  
AREA: 200 m<sup>2</sup> (aproximadamente)

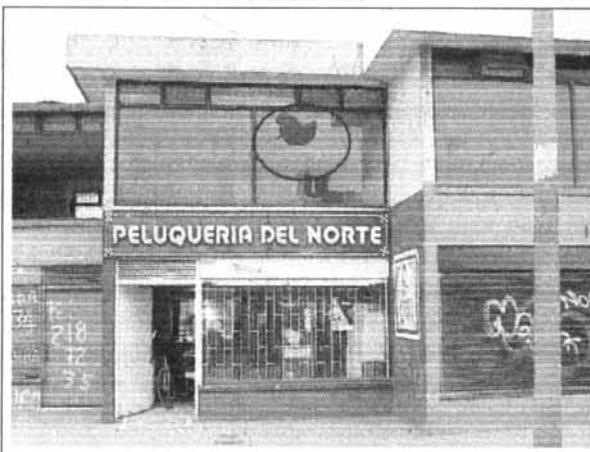
En la actualidad la edificación no presenta daños visibles en los elementos principales de la estructura, pero presenta daños en los elementos no estructurales de fachada, que son notables en el desprendimiento de acabados y rotura de vidrios, como se aprecia en las fotografías 1 a 6.

Foto 1. Condiciones de fachada al momento de la visita.

- La fachada de la edificación debe ser sometida por parte de los propietarios o responsables a una intervención con el objeto de reparar los elementos no estructurales como vidrios y acabados que ofrezcan peligro de caerse.

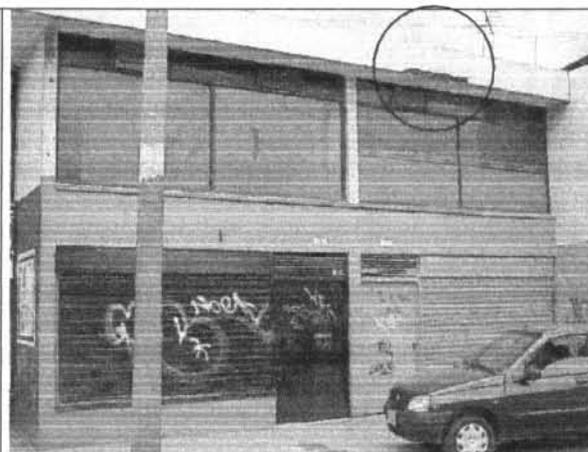
Foto 2. Condiciones de fachada al momento de la visita.

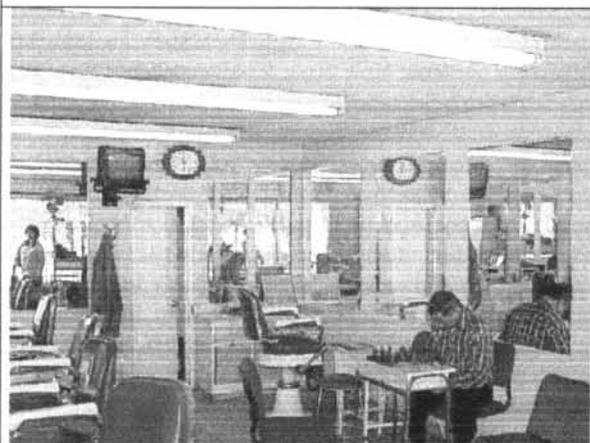
Foto 3. Interior del local costado norte

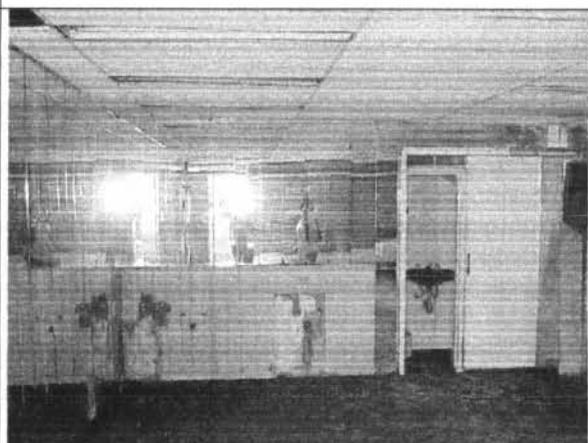
Foto 4. Interior local costado sur

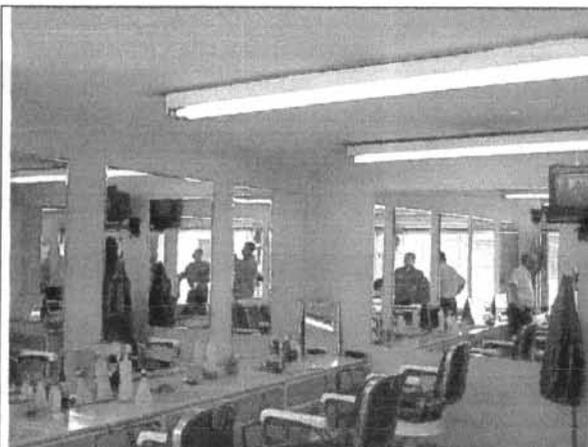
Foto 5. Estado actual del interior de local costado norte

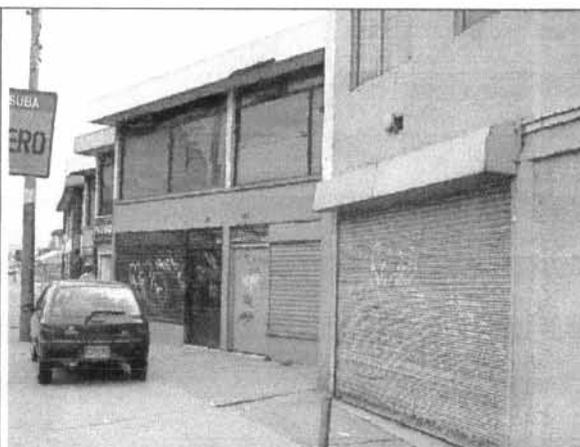
Foto 6. Vista lateral de locales
