DIRECCION DE PREVENCION Y ATENCION DE EMERGENCIAS

CONCEPTO DE AMENAZA RUINA N° CAR - 042

LOCALIDAD: (12) Barrios Unidos
UPZ: (21) Los Andes
BARRIO: Rionegro
DIRECCION: Carrera 38 N° 91-33
FECHA DE VISITA: Septiembre 28 de 2004
SOLICITANTE: Inspección 12 D Distrital de Policía
POBLACION BENEFICIADA: Una (1) persona – Una (1) familia.
AREA: 240 m² (aproximadamente)

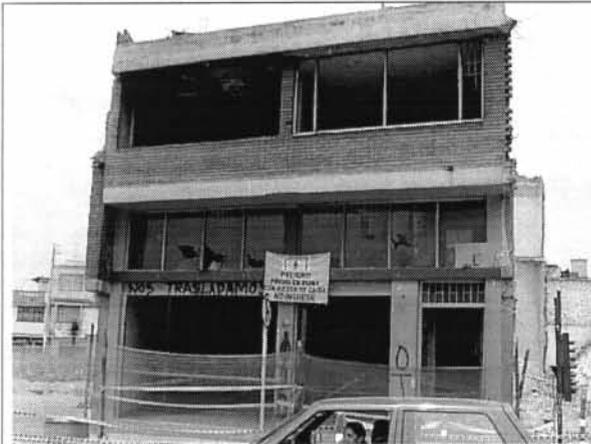
En la actualidad la edificación esta afectada por el deterioro progresivo que compromete los muros de la fachada y el interior del inmueble. Presenta daños en los elementos no estructurales, que son notables en el desprendimiento de acabados y rotura de vidrios, representando peligro para transeúntes, ver fotografía 1. Todo el inmueble se encuentra deteriorado pero la estructura principal de la edificación, en los elementos observables, no presenta externamente daños que evidencien mal comportamiento como se aprecia en las fotografías 2 y 3. De igual manera en la culata se observa combinación de sistemas estructurales en altura y el muro en su parte superior esta suelto, ver fotografía 4.

Foto 1. Condiciones de la Edificación

De acuerdo con lo anterior se puede establecer que la edificación **NO AMENAZA RUINA** en las condiciones actuales, sin embargo como medida preventiva se debe mantener una zona de aislamiento por el costado oriental para garantizar la seguridad de los transeúntes y vecinos del sector, hasta tanto no se culmine la intervención total de la zona. Además se deben retirar los fragmentos de demolición que tienen posibilidad de caer.

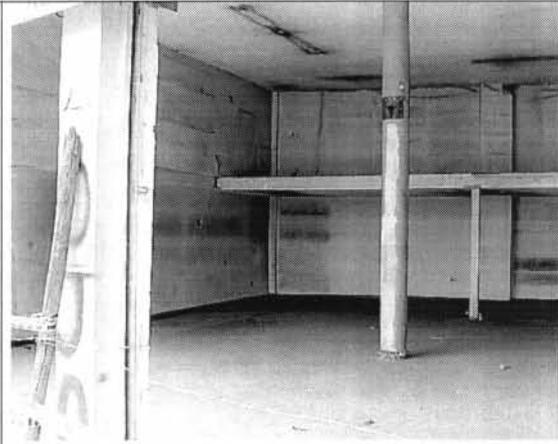
Foto 2. Deterioro interior de la edificación. Sin daño observable.

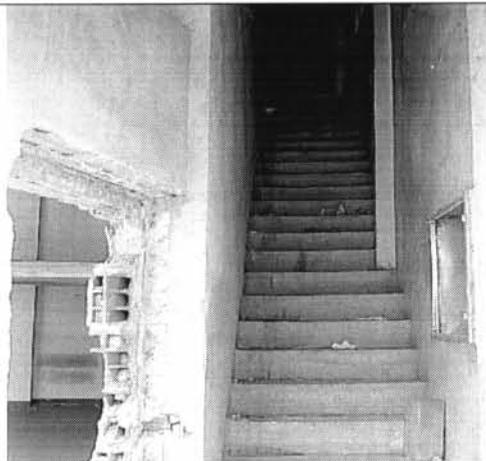
Foto 3. Deterioro progresivo de la edificación

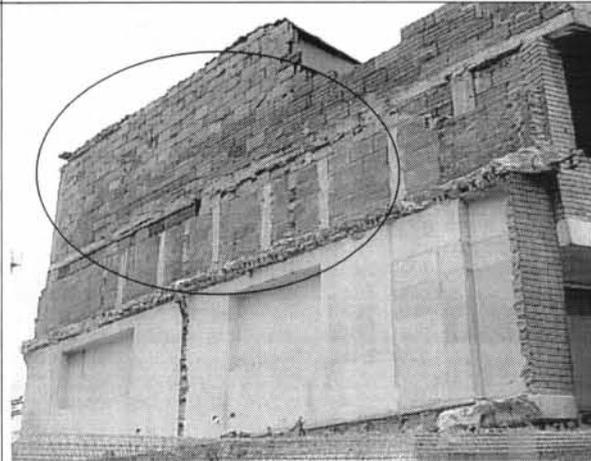
Foto 4. En la culata se observa combinación de sistemas estructurales y el muro de la parte superior suelto.
