## CONCEPTO DE AMENAZA RUINA N° CAR - 046

LOCALIDAD: (03) Santa Fe  
UPZ: (95) Las Cruces  
BARRIO: Santa Bárbara  
DIRECCION: Calle 4 Bis con Carrera 3 Bis A  
FECHA DE VISITA: Septiembre 22 de 2004  
SOLICITANTE: Inspección 3ª "A" Distrital de Policía  
POBLACION BENEFICIADA: 1 Personas (1 Familia)  
AREA: 50 m<sup>2</sup> (aproximadamente)

Este concepto corresponde a la visita de inspección para verificar el estado y condiciones del inmueble ubicado en la Calle 4 Bis con Carrera 3 Bis A con el fin de establecer si amenaza ruina o no.

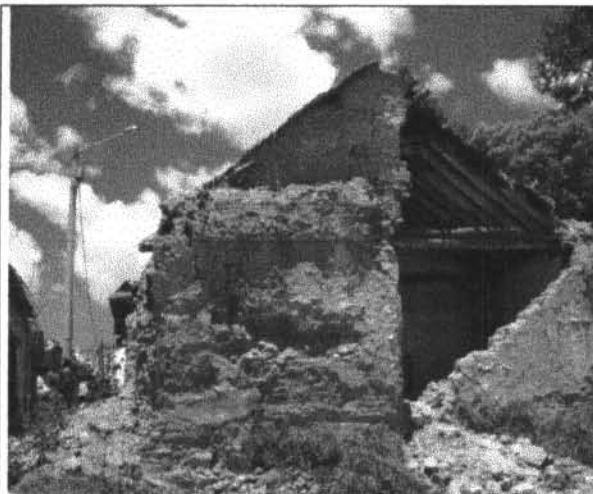
El inmueble se encuentra abandonado y presenta un deterioro del 70% en su estructura principal, con colapso parcial de la fachada (Foto # 1). La estructura de cubierta está en mal estado por efecto de la intemperie (Fotos # 2 y 3)

Foto 1. Fachada con colapso parcial

De acuerdo con lo anterior, se puede establecer que la edificación **AMENAZA RUINA** en los elementos principales de su estructura y por esto se recomienda llevar a cabo por parte de los propietarios o responsables del inmueble su demolición total.

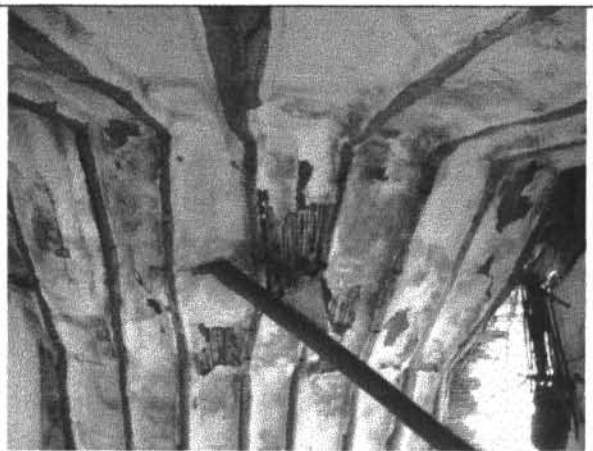
Foto 2. Cielos rasos en mal estado.

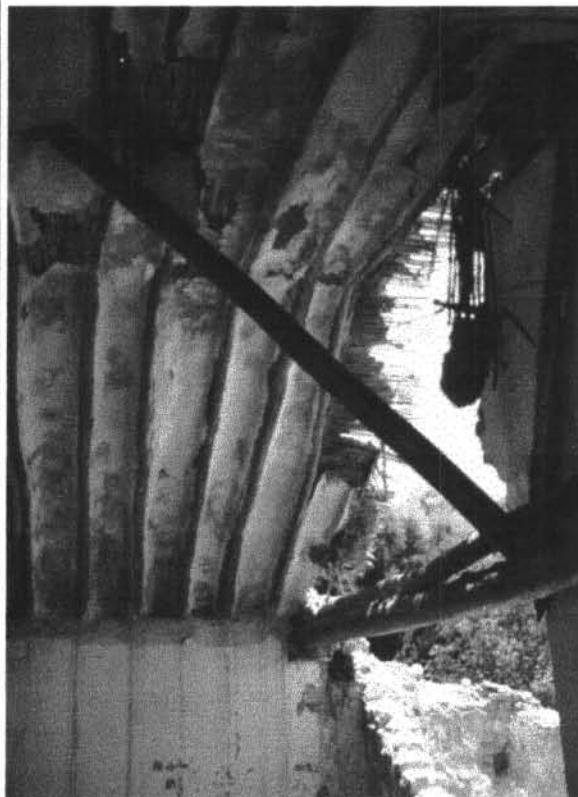
Foto 3. Vigas de madera en mal estado.
