DIRECCION DE PREVENCION Y ATENCION DE EMERGENCIAS

CONCEPTO DE AMENAZA RUINA N° CAR - 058

LOCALIDAD: (14) Los Mártires
UPZ: (102) La Sabana
BARRIO: Santa Fe
DIRECCION: Calle 22D N° 18 - 60
FECHA DE VISITA: Octubre 7 de 2004
SOLICITANTE: Inspección 14 C Distrital de Policía
POBLACION BENEFICIADA: 30 Personas – Ocho (8) familias
AREA: 300 m² (aproximadamente)

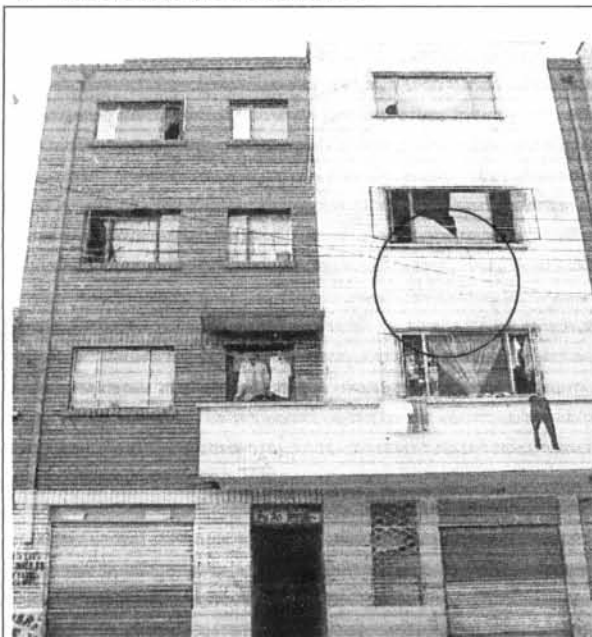
En la actualidad la edificación no tiene buenas condiciones estructurales, pues se ve afectada por deterioro progresivo que compromete los muros de la fachada, muros internos y entrepiso. Además presenta daños en los elementos no estructurales, que son notables en el desprendimiento de acabados y rotura de vidrios, como se ve en la fotografías 1, 2 y 3.

Foto 1. Condiciones de la Edificación – Rotura de vidrios en la fachada.

- La edificación debe ser sometida por parte de los propietarios o responsables a una intervención con el objeto de reparar los muros afectados por agrietamientos y fisuras.
- Reparar los entresijos y los elementos no estructurales como vidrios, cielos rasos y acabados que ofrezcan peligro de caerse.
- Como medida preventiva y teniendo en cuenta la antigüedad de la construcción y mal estado de mantenimiento, se recomienda la realización por parte de los propietarios de un estudio particular de vulnerabilidad estructural que incluya diseño del reforzamiento.

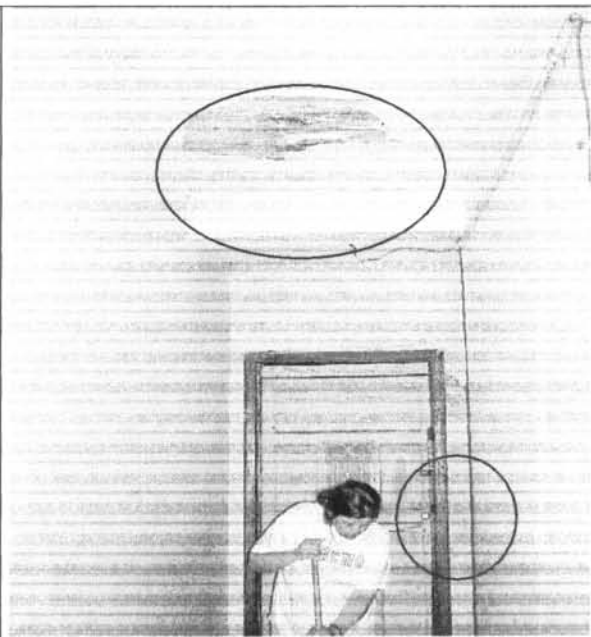
Foto 2. Deterioro interior de la edificación. Desprendimiento de acabados del entrepiso.

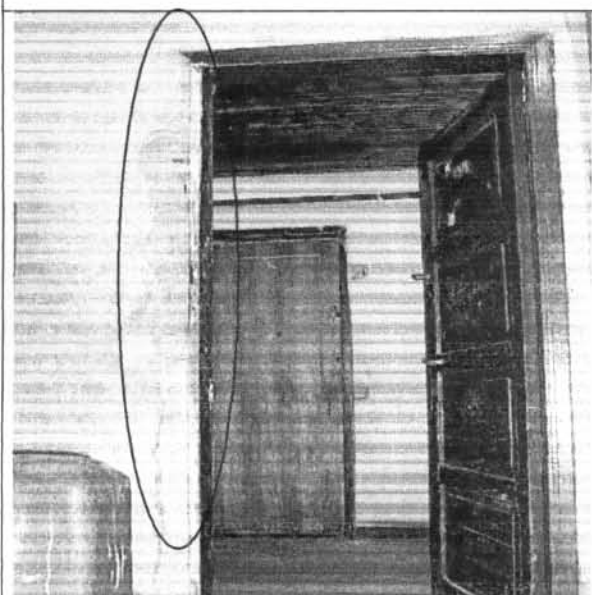
En general presenta un muy mal estado pues algunos muros están fracturados y un sector del entrepiso presenta fisuras y humedades, ver fotografías 3 a 6. De igual manera hay cables eléctricos sin ninguna protección representando peligro inminente para los habitantes del inmueble.

Foto 3. Deterioro progresivo de la edificación y muros fracturados.

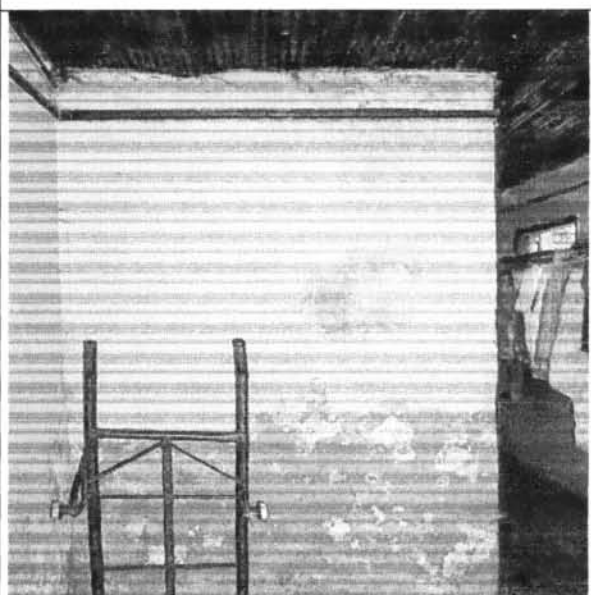
Foto 4. Desprendimiento del pañete de recubrimiento en muros del tercer piso.

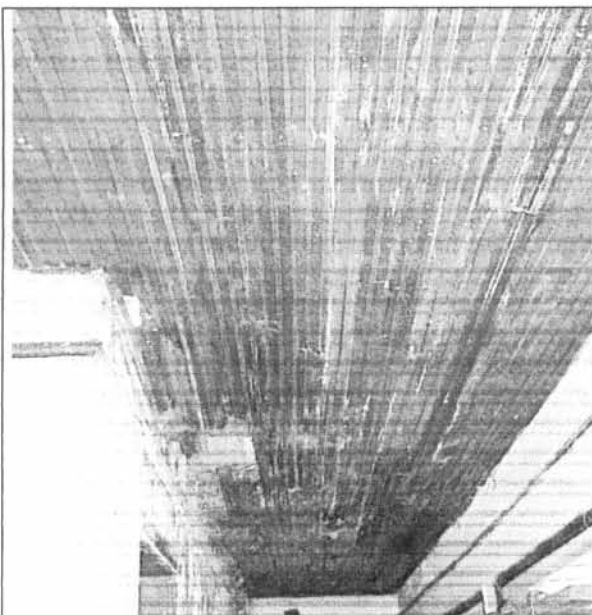
Foto 5. Daño progresivo del cielo raso en el tercer piso.

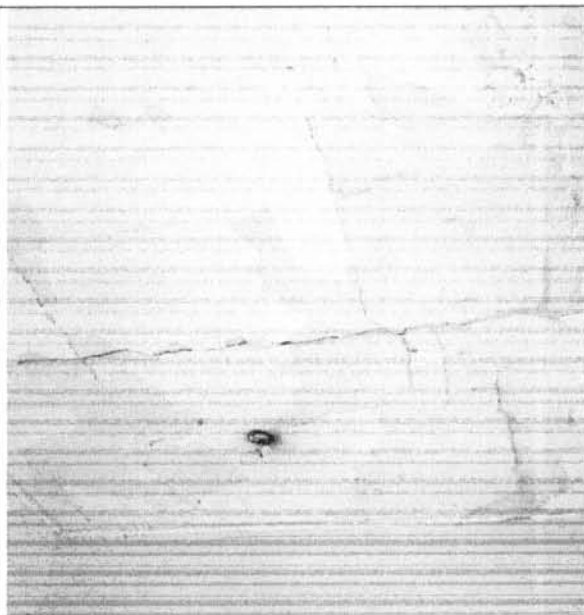
Foto 6. Agrietamiento y humedades en placa de piso tres.

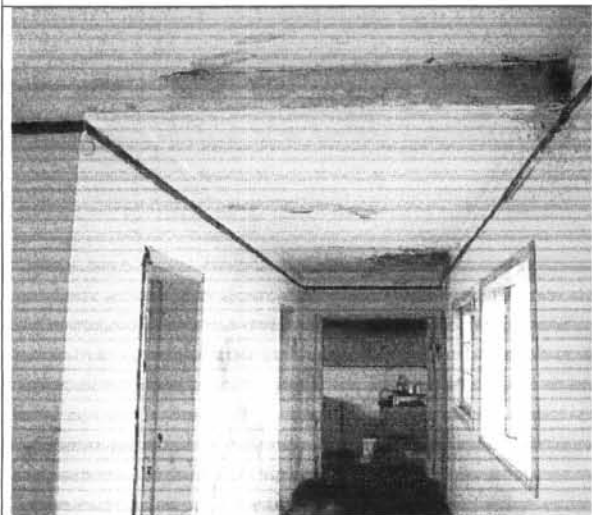
Foto 7. Deterioro progresivo de la edificación
