## CONCEPTO DE AMENAZA RUINA N° CAR - 065

**LOCALIDAD:** (14) Mártires  
**UPZ:** (102) La Sabana  
**BARRIO:** Ricaurte  
**DIRECCION:** Carrera 27 N° 8 - 02  
**FECHA DE VISITA:** Octubre 7 de 2004  
**SOLICITANTE:** Inspección 14 A Distrital de Policia  
**POBLACION BENEFICIADA:** 1 Persona – Una (1) familia  
**AREA:** 90 m<sup>2</sup> (aproximadamente)

Este concepto corresponde a la visita de inspección para verificar el estado y condiciones del inmueble ubicado en la Carrera 27 N° 8 - 02 con el fin de establecer si amenaza ruina o no.

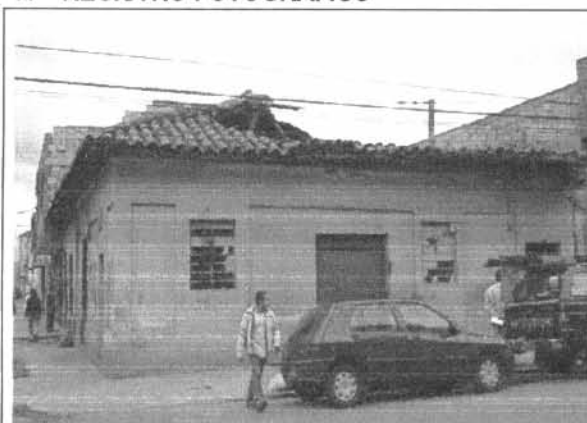
Foto 1. Condiciones de Fachada – desprendimiento de cubierta.

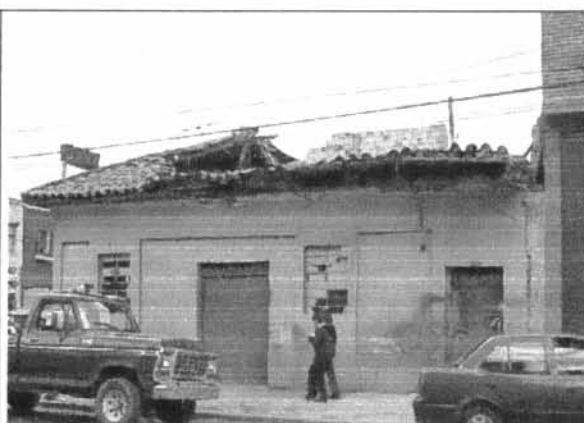
Foto 2. Deterioro de la edificación.

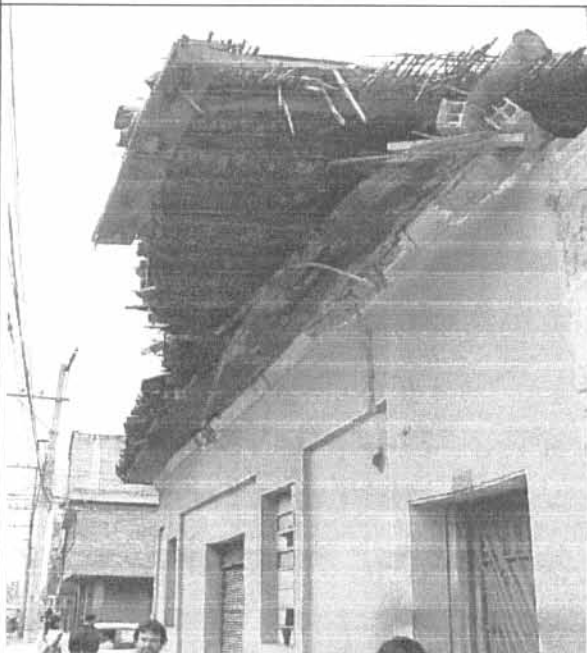
a 6. Hay caída de elementos de cubierta en el costado sur del inmueble representando peligro para transeúntes, ver fotografía 3.

En general el inmueble presenta un muy mal estado pues los muros están fracturados, con posibilidades de colapso; la cubierta ya presentó falla total y se encuentra destruida, como se aprecia en las fotografías 3, 4 y 5. Los dinteles y muros internos están fracturados con desprendimiento de elementos, ver fotografía 6.

Foto 3. Muros fracturados y caída de elementos de cubierta.

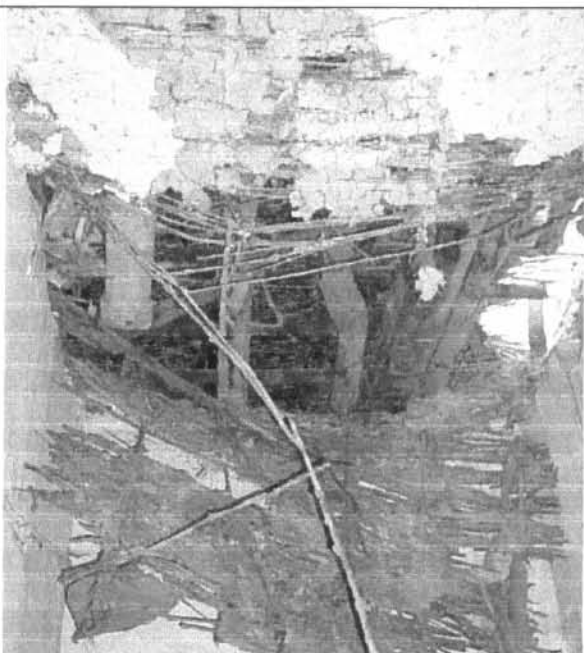
Foto 4. Entramado de cubierta destruido y deterioro de la edificación.

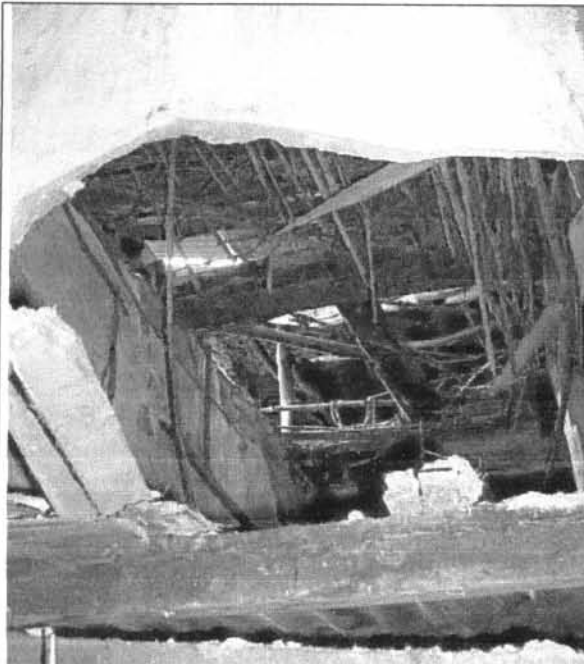
Foto 5. Entramado de cubierta destruido.

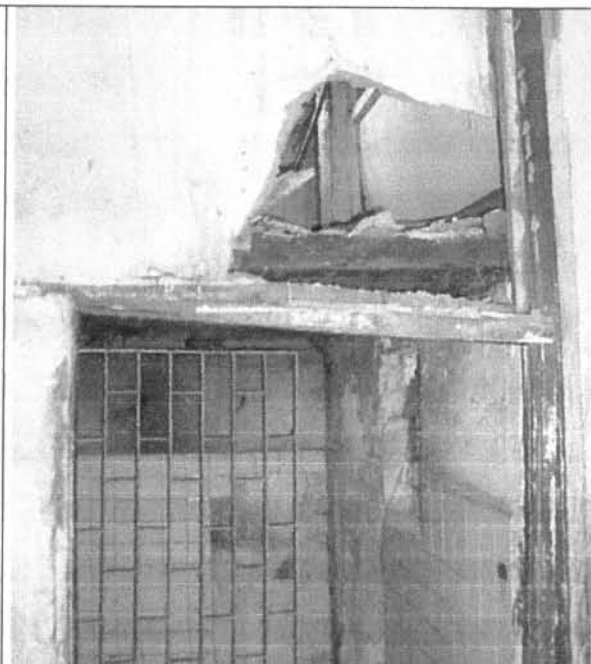
Foto 6. Dinteles y muros internos fracturados con desprendimiento de elementos.
