## CONCEPTO DE AMENAZA RUINA N° CAR - 052

LOCALIDAD: (03) Santa Fe  
UPZ: (95) Las Cruces  
BARRIO: Las Cruces  
DIRECCION: Carrera 7 # 2-33  
FECHA DE VISITA: Septiembre 28 de 2004  
SOLICITANTE: Inspección 3ª "D" Distrital de Policía  
POBLACION BENEFICIADA: 1 Persona (1 Familia)  
AREA: 260 m<sup>2</sup> (aproximadamente)

Este concepto corresponde a la visita de inspección para verificar el estado y condiciones del inmueble ubicado en la Carrera 7 # 2-33 con el fin de establecer si amenaza ruina o no.

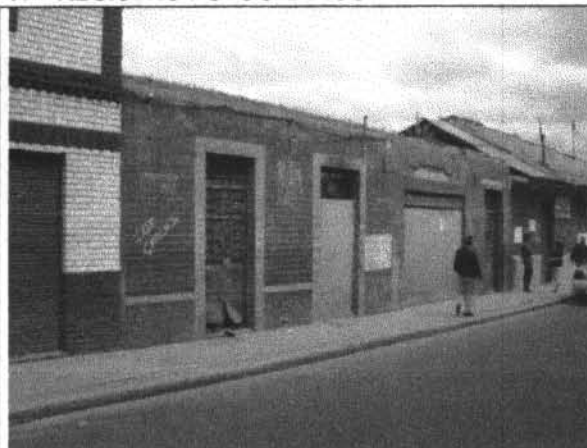
La construcción a inspeccionar corresponde al muro de cerramiento (Foto # 1) que era la fachada de un predio ya demolido, el cual tiene 13.0m de frente sobre la carrera 7, construido en mampostería de arcilla con un espesor de 0.20m y 3.50m de altura.

Foto 1. Fachada sobre la Carrera 7

De acuerdo con lo anterior, se puede establecer que el muro de cerramiento de la edificación **SI AMENAZA RUINA** y ofrece peligro a los transeúntes del lugar, por tal motivo se debe ordenar a los propietarios o responsables del inmueble proceder a ordenar la demolición y reconstrucción del muro.

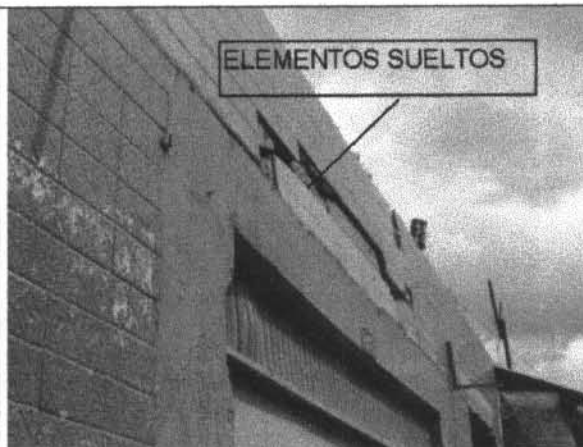
La estructura del muros se encuentra en mal estado, presenta pérdida de verticalidad hacia la carrera 7 con elementos sueltos en la parte superior (Foto # 2), no tiene elementos de confinamiento y no se encuentra arriostrado lateralmente, debido a que al interior no hay ninguna estructura (Foto # 3).

Foto 2. Elementos sueltos

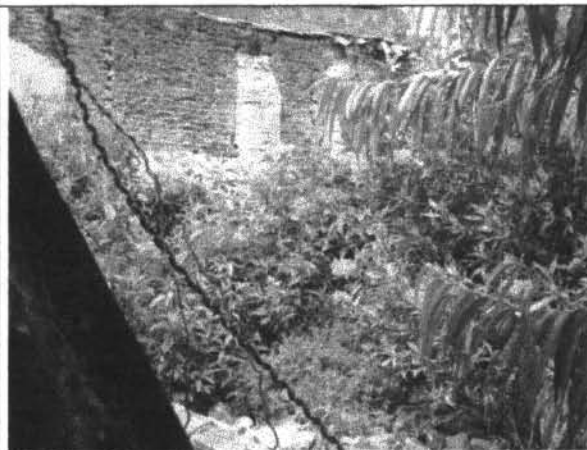
Foto 3. Interior del lote
