CONCEPTO DE AMENAZA RUINA N° CAR - 063

LOCALIDAD: (8) Kennedy
UPZ: (46) Castilla
BARRIO: Bavaria
DIRECCION: Carrera 75 No. 9 - 57
FECHA DE VISITA: Septiembre 29 de 2004
SOLICITANTE: Inspección 8 D Distrital de Policia
POBLACION BENEFICIADA: 3 Persona - 1 Familia
AREA: 120 m² (aproximadamente)

Este concepto corresponde a la visita de inspección para verificar el estado y condiciones del inmueble ubicado en la Carrera 75 No. 9 - 57, con el fin de establecer si amenaza ruina o no.

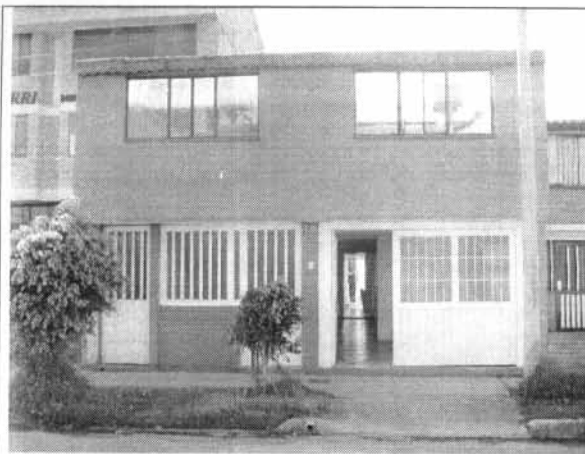
El inmueble inspeccionado es una edificación de dos pisos, para uso de vivienda, construida con ladrillos de arcilla y concreto reforzado. La fachada se puede apreciar en la foto 1 del registro fotográfico; la estructura la conforman pórticos de concreto reforzado, el entepiso es una placa aligerada prefabricada del mismo material, armada en una dirección; la cubierta en teja de asbesto cemento. En la parte frontal la edificación es más reciente, corresponde a una modificación del inmueble original. Tiene aproximadamente 7.5 metros de frente por unos 22 metros de fondo; la edad de construcción es de aproximadamente 25 años.

Foto 1. Fachada de la Edificación en las condiciones presentes al momento de la visita.

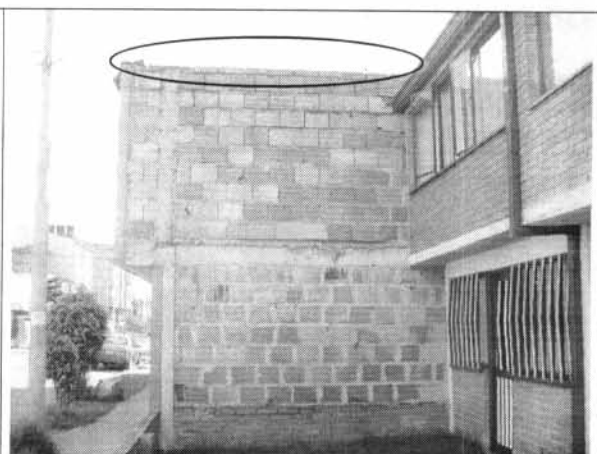
Externamente los muros de la fachada no tienen síntomas de daños estructurales, en las culatas laterales no se detectó ninguna evidencia de mal comportamiento estructural, ver fotos 2, 3 y 4. El segundo piso no se encuentra totalmente construido, en la parte frontal solamente existen los muros de fachada y laterales de

Foto 2. Muro costado norte, no presenta daño alguno, falta viga de coronación en segundo piso.

Como medida preventiva se recomienda que los propietarios o responsables del predio adelanten labores de construcción de vigas de coronación de los muros del sector frontal del segundo piso, ya que en la actualidad, por la falta de estos elementos, no está en capacidad de soportar cargas laterales o las inducidas por un evento sísmico

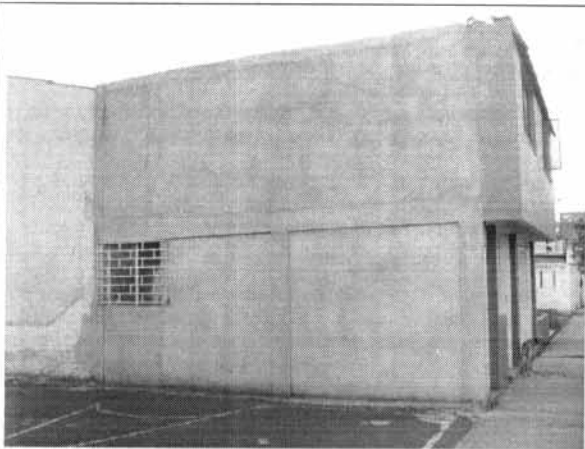
Foto 3. Aspecto general de la fachada del costado sur, no presenta afectaciones.

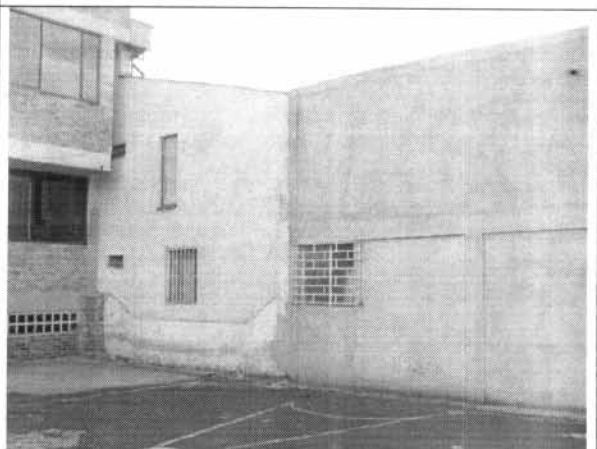
Foto 4. Fachada por el costado sur y junta con edificación vecina sin daño visible.

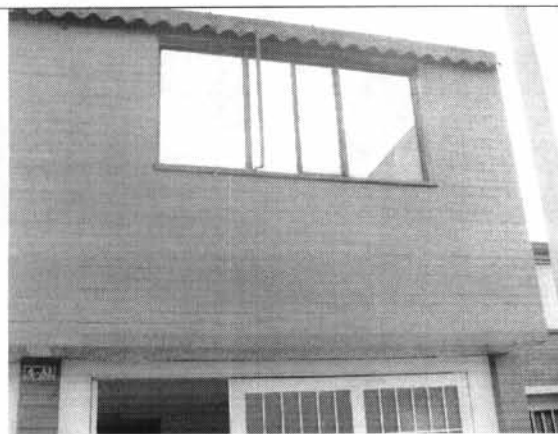
cerramiento, los cuales no tienen vigas de coronación, ver fotos 5 y 6; internamente no se detectó ningún daño en placa de entrepiso ni en muros como se puede ver en las fotos 7, 8, 9 y 10.

Foto 5. Muros de fachada del segundo piso sin daño externo.

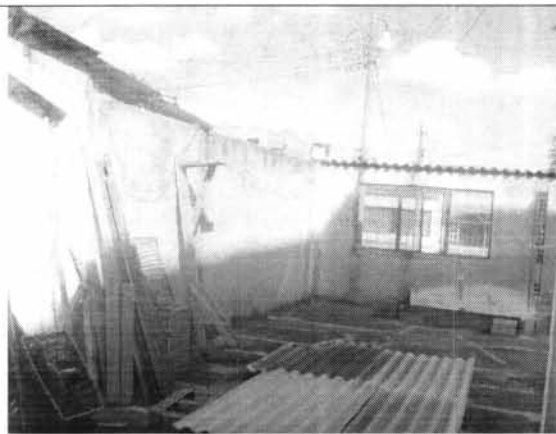
Foto 6. Vista interna de los muros de fachada del segundo piso.

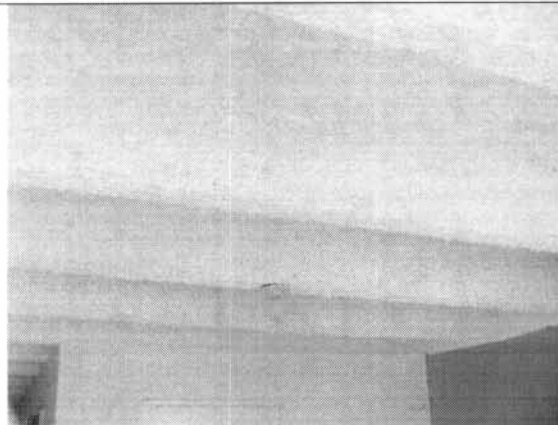
Foto 7. Entrepiso de concreto sin daño visible.

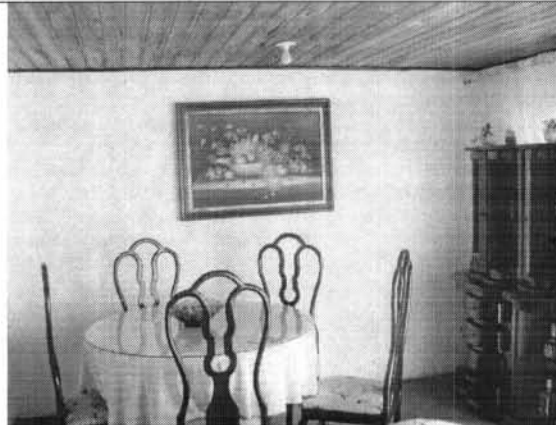
Foto 8. Muros internos sin afectación detectable.

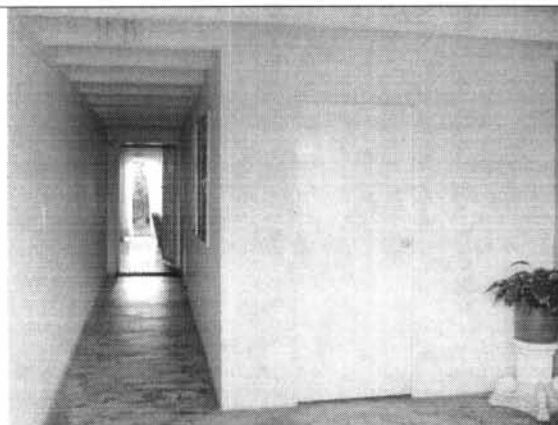
Foto 9. Vista interna de los muros del hall, no se detectó daño alguno.

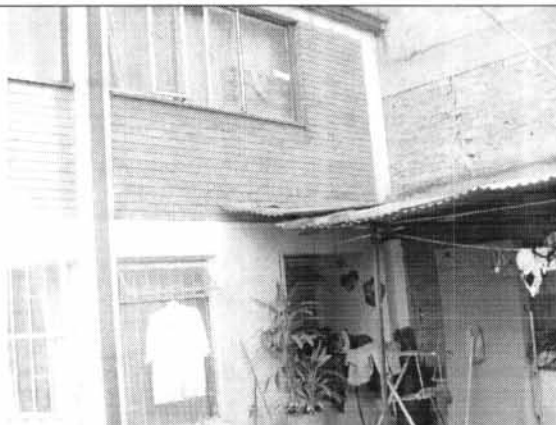
Foto 10. Muros del costado posterior sin daño en elementos estructurales y no estructurales.
