CONCEPTO DE AMENAZA RUINA N° CAR - 067

LOCALIDAD: (14) Los Mártires
UPZ: (102) La Sabana
BARRIO: Ricaurte
DIRECCION: Calle 12 A Bis N° 28 - 33
FECHA DE VISITA: Octubre 7 de 2004
SOLICITANTE: Inspección 14 C Distrital de Policía
POBLACION BENEFICIADA: Una (1) Persona – Una (1) familia
AREA: 900 m² (aproximadamente)

Este concepto corresponde a la visita de inspección para verificar el estado y condiciones del inmueble ubicado en la Calle 12 A Bis N° 28 - 33 con el fin de establecer si amenaza ruina o no.

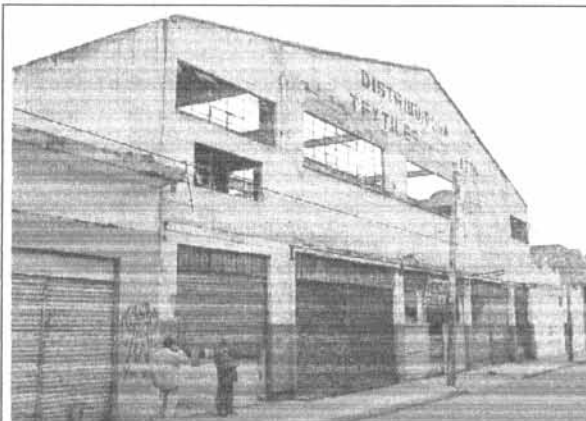
En la actualidad la edificación esta afectada por deterioro progresivo en la fachada y el interior del inmueble. Además presenta desprendimiento de algunos elementos de acabados y rotura de vidrios, como se ve en la fotografía 1. Hay una exposición y deterioro de la estructura principal, no existe entrepiso ni cubierta,

Foto 1. Condiciones de la Edificación – Rotura de vidrios y deterioro en la fachada.

- Los mezanines deben ser sometidos a una demolición total o en su defecto, adelantar un estudio detallado de las condiciones actuales de la estructura, con el propósito de establecer la viabilidad de adelantar obras de intervención para su rehabilitación.
- Demoler el muro exterior a nivel de cubierta del costado sur del inmueble debido a que ofrece peligro de caída.
- Reparar los elementos no estructurales como muros, antepechos, vidrios y acabados que ofrezcan peligro de caerse.

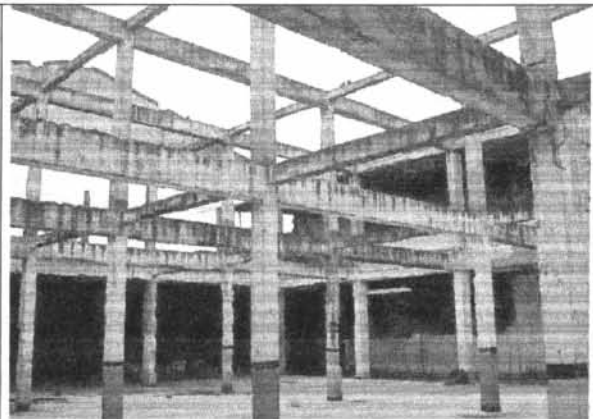
Foto 2. Deterioro interior de la edificación. No hay entrepiso ni cubierta, únicamente el entramado estructural.

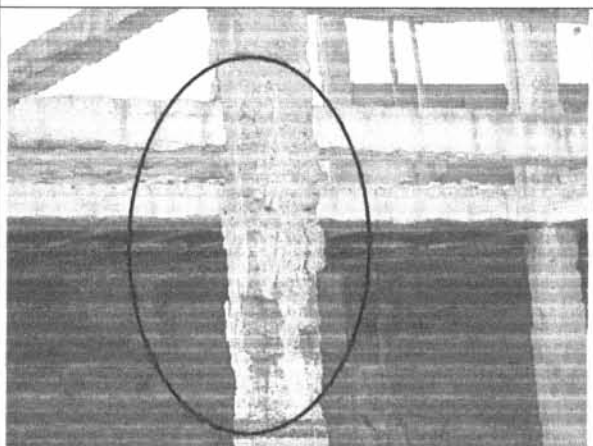
únicamente esta el entramado estructural sin diafragma rígido. Menos del veinte por ciento de elementos principales como columnas y vigas; tienen fisuras, desprendimiento de recubrimiento y exposición del acero de refuerzo, ver fotografías 3, 4, 6 y 7. Hay antepechos sueltos de la estructura principal y fisuras por exceso de deformación en vigas como se ve en la fotografía 5.

Foto 4. Desprendimiento del recubrimiento de la columna y exposición del acero de refuerzo.

- La edificación debe ser sometida por parte de los propietarios o responsables a una intervención con el objeto de reparar los elementos estructurales como vigas y columnas afectados por agrietamientos, fisuras y pérdida de recubrimiento. Porcentaje estimado: 20 % del total de la estructura.

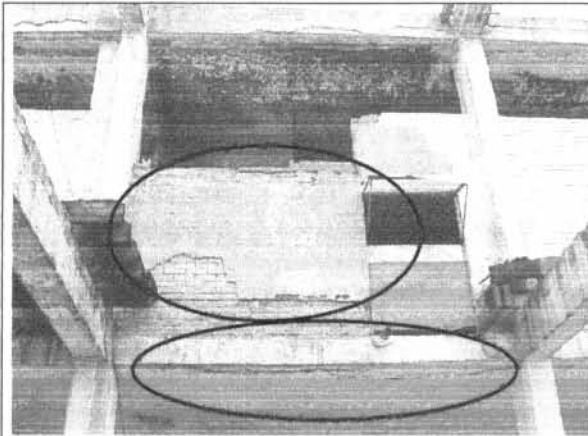
Foto 5. Antepedechos sueltos de la estructura principal y fisuras por exceso de deformación en vigas.

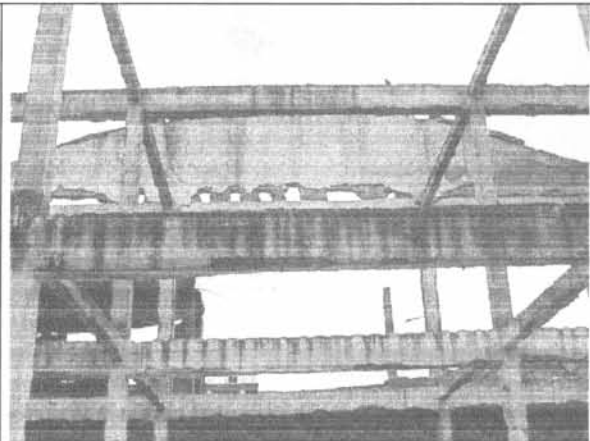
Foto 6. Exposición y deterioro de la estructura principal.

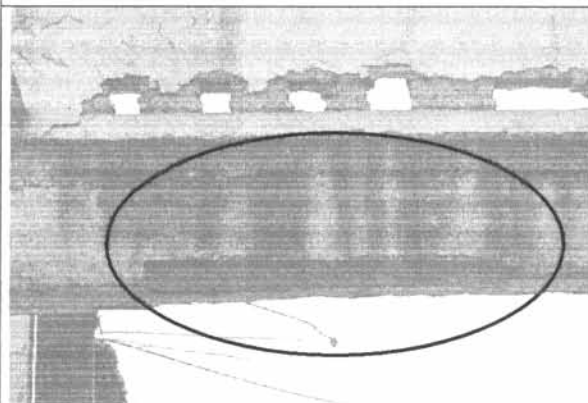
Foto 7. Corrosión del acero de refuerzo en vigas.

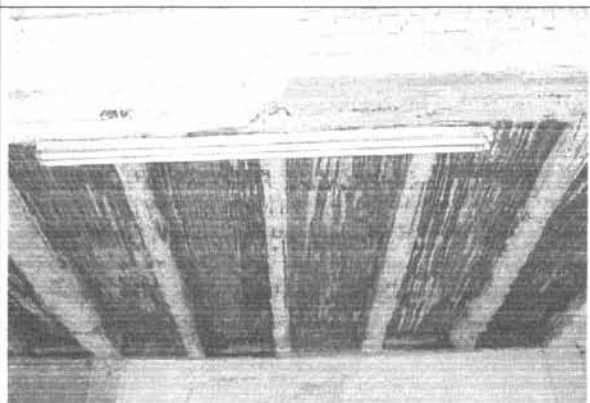
A la fecha la edificación no se encuentra habitada, se pudo tener ingreso a la edificación y realizar la visita técnica satisfactoriamente. De acuerdo a información suministrada por la Inspección 14 C Distrital de Policía hubo incendio en la bodega hace 10 años aproximadamente.

Foto 8. Evidencia de incendio al interior de la edificación, pérdida de recubrimiento y carbonatación.

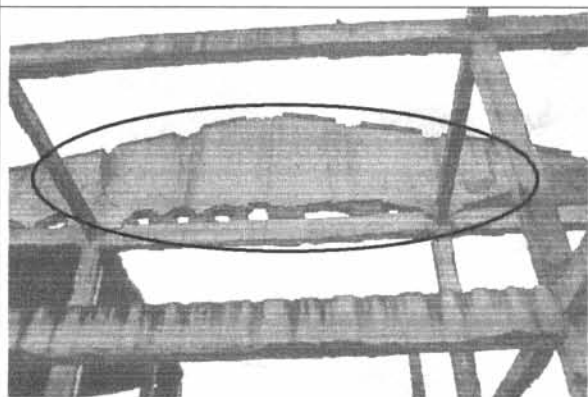
El muro exterior del costado sur del inmueble presenta colapso parcial con tendencia de caída hacia el interior de la bodega, ver fotografía 9; hay desprendimiento de partes de piezas de la mampostería en el muro interior del costado occidental de la edificación, ver fotografía 10.

Foto 9. Muro exterior del costado sur tiene colapso parcial con tendencia de caída hacia el interior de la bodega.

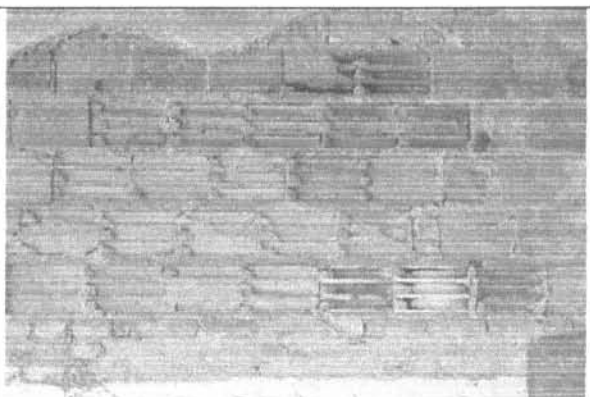
Foto 10. Desprendimiento de partes de piezas de la mampostería.

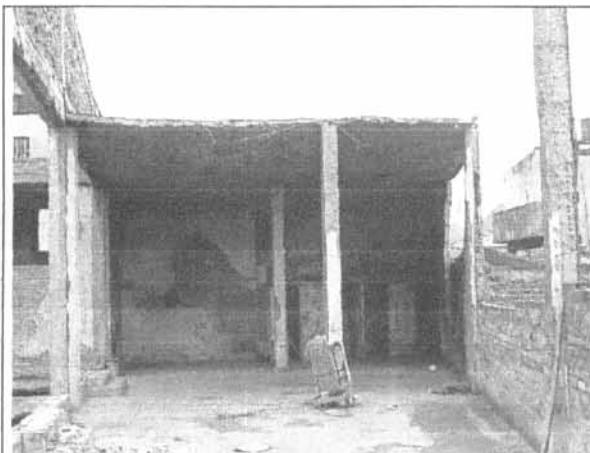
Hay deflexión excesiva en ciertos sectores de la placa de mezanines, ver fotografías 11 y 12; y algunos muros presentan agrietamientos sin comprometer la estabilidad global de la estructura como se aprecia en las fotografías 13 y 14.

Foto 11. Deflexión excesiva en mezanines.

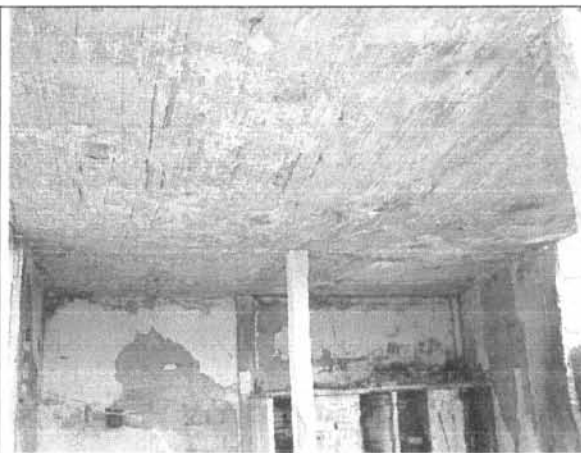
Foto 12. Deflexión excesiva en mezanines.

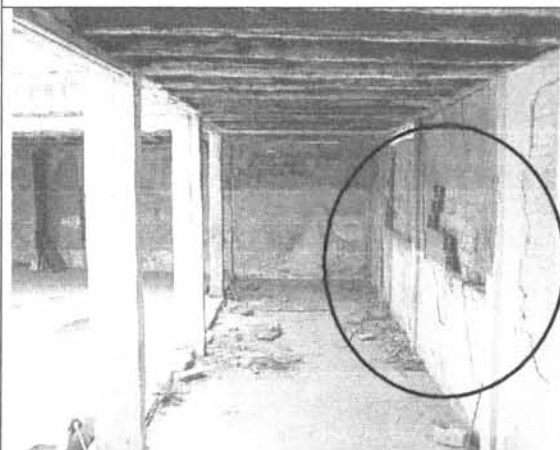
Foto 13. Agrietamiento de muros y deterioro progresivo de la edificación

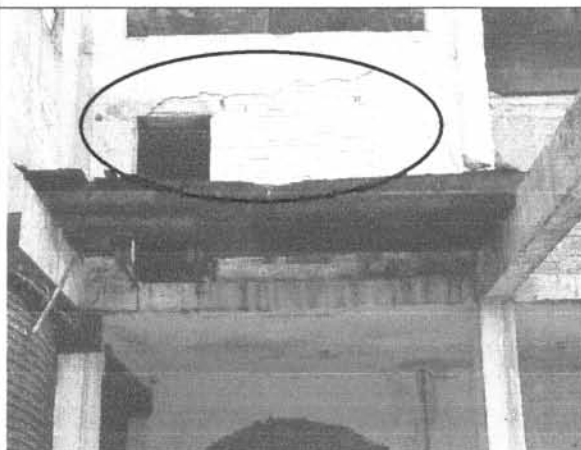
Foto 14. Muro de la bodega presenta agrietamientos que comprometen la estabilidad del mismo.
