CONCEPTO DE AMENAZA RUINA N° CAR - 074

LOCALIDAD: (03) Santa Fe
UPZ: (93) Las Nieves
BARRIO: La Veracruz
DIRECCION: Carrera 8 No. 15 - 80
FECHA DE VISITA: Diciembre 13 de 2004
SOLICITANTE: Asesora de Obras y Urbanismo
POBLACION BENEFICIADA: 8 Personas – 2 Familias
AREA: 200 m² (aproximadamente)

Este concepto corresponde a la visita de inspección para verificar el estado y condiciones del mezanine y Noveno Piso del edificio ubicado en la Carrera 8 No. 15 - 80 con el fin de establecer si amenazan ruina o no.

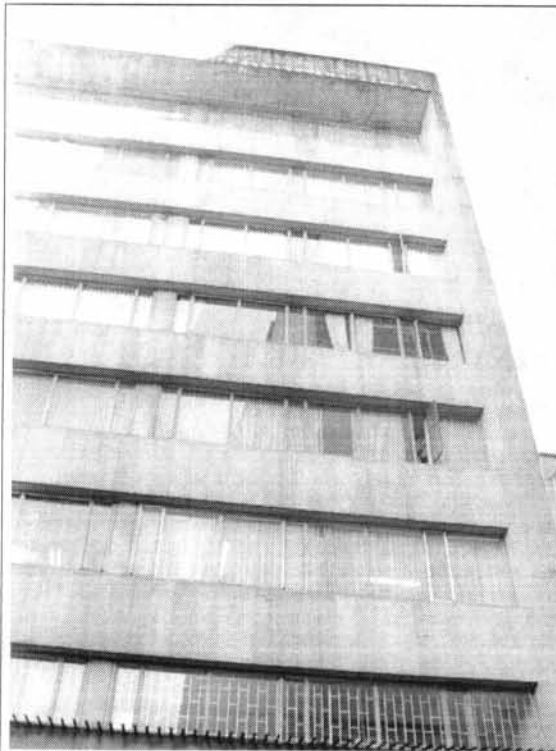
Los inmuebles inspeccionados se encuentran ubicados en una edificación de 9 pisos, su estructura principal la conforman pórticos de concreto reforzado, las placas de entrepiso son en el mismo material. Los muros divisorios son en mampostería, están pañetados y con acabados, los muros de la fachada son de mampostería recubiertos en piedra. Ver fotos 1 y 2 del registro fotográfico.

Foto 1. Fachada de la Edificación donde se ubican los inmuebles objeto del concepto.

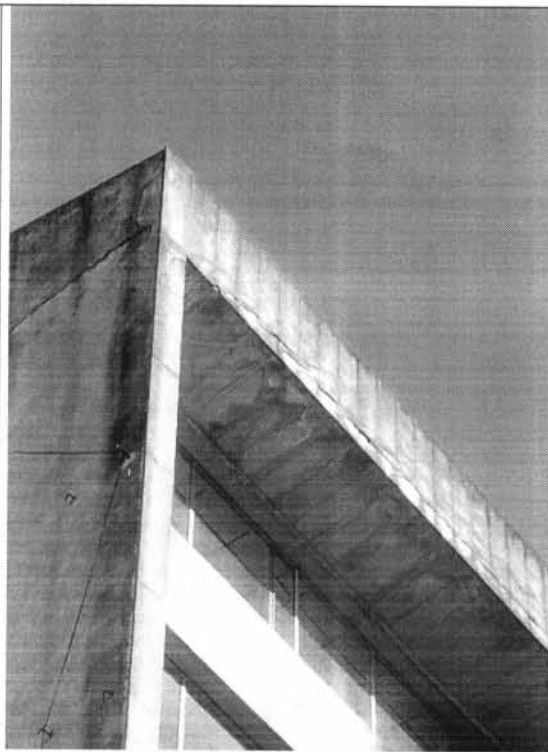
La estructura principal de la edificación, en los elementos observables, no presenta externamente daños que evidencien mal comportamiento, en la visita no se detectó ningún síntoma de afectación estructural, sin embargo se detectó que los muros de las fachadas laterales se encuentran dilatados de la estructura principal.

Foto 2. Vista lateral de la edificación, dilatación del antepecho a la altura de cubierta.

- Reparar el antepecho a nivel de cubierta que se encuentra dilatado, ligándolo a la estructura o reemplazarlo por un elemento nuevo para anular la posibilidad de caída de fragmentos que afecten personas o bienes

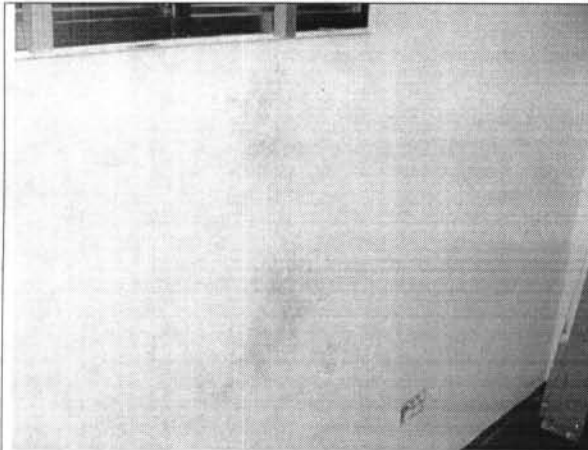
El mezanine no tiene daños estructurales visibles, al momento de la visita presenta afectación por humedades en los muros, como se ve en las fotos 3 y 4, en la placa de cubierta hay grietas con marcadas filtraciones de agua lluvia, algunas han sido reparadas ver fotos 5, 6 y 7. También se detectan humedades en el baño, ver foto 8. Existe una placa de cubierta del primer piso que se encuentra a un nivel intermedio como se ve en la foto 9. El estado de la cara superior de la placa de cubierta del mezanine se puede apreciar en la foto 10.

Foto 3. Humedades en los muros del mezanine.

- Reparar y dar mantenimiento al sistema de desagües sanitarios y pluviales que presentan problemas generando humedades
- Reparar el pañete de recubrimiento inferior de la placa de cubierta del noveno piso, retirar los fragmentos que tienen posibilidad de caída y que pueden afectar a los ocupantes

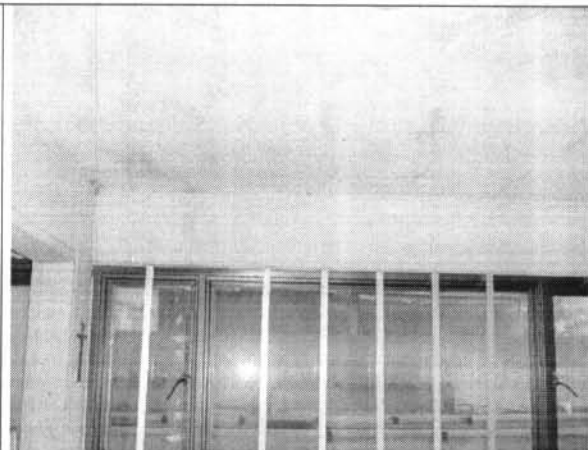
Foto 4. Humedades en muros y cubierta del mezanine.

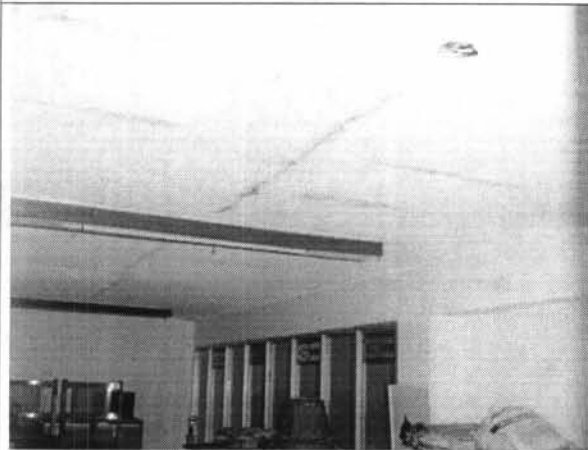
Foto 5. Fisuras en la cubierta del mezanine.

- En general la edificación debe ser sometida a una intervención con el objeto de impermeabilizar las cubiertas y terrazas que presentan filtración de aguas lluvias

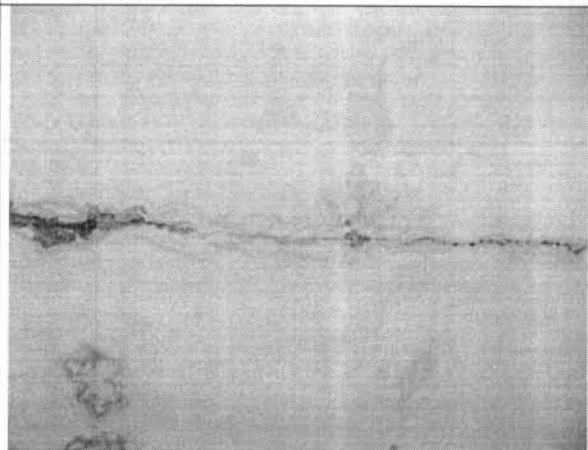
Foto 6. Detalle de la marca de filtraciones de agua en la cubierta del mezanine.

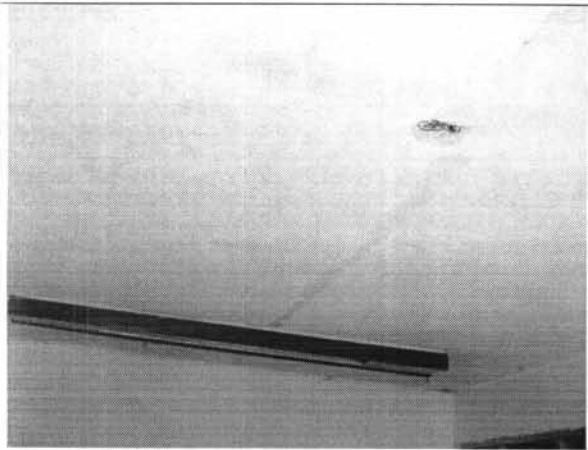
Foto 7. Reparaciones internas de la cubierta del mezanine.

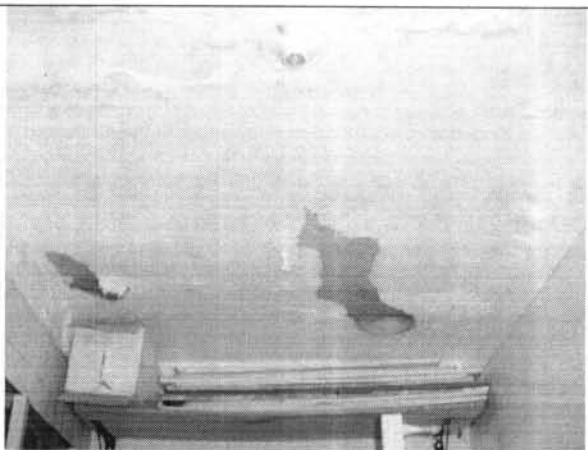
Foto 8. Interior del baño del mezanine.

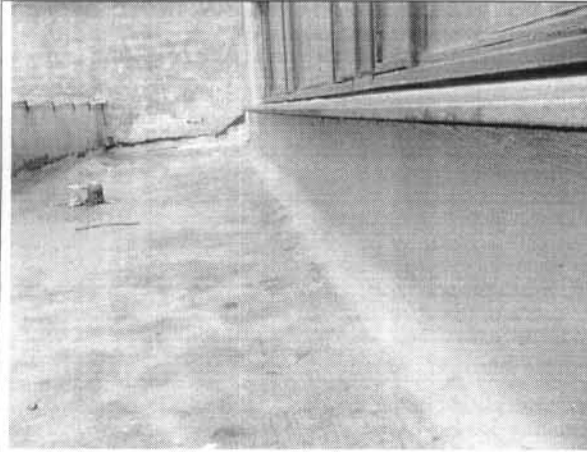
Foto 9. Vista de la placa de cubierta contigua al mezanine.

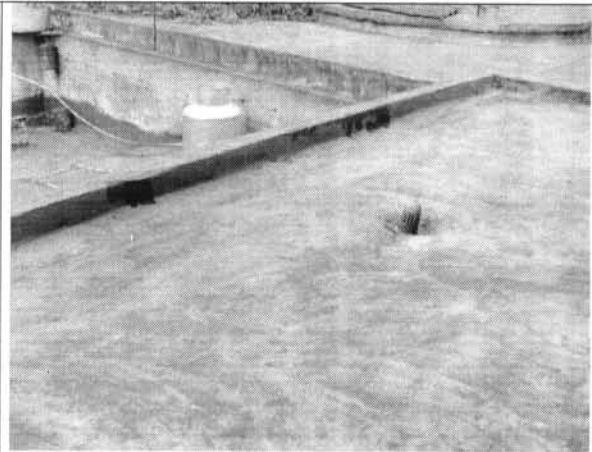
Foto 10. Vista superior de la cubierta del mezanine

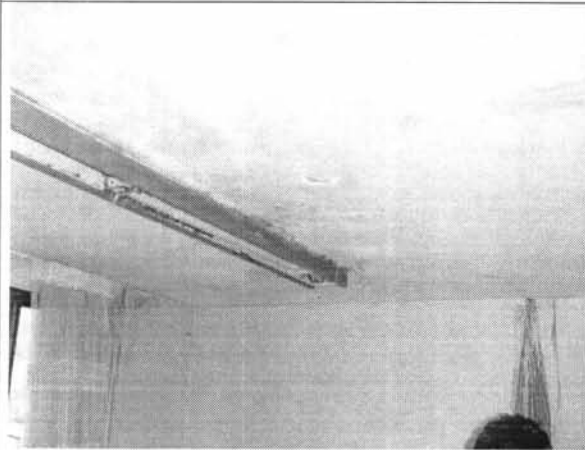
Las oficinas del noveno piso presentan deterioro en los elementos de acabados de muros y cubierta. Los muros tienen humedades y marcas de infiltración de agua lluvia como se aprecia en las fotos 11 a 13, internamente la cubierta tiene daños de los acabados, el pañete de recubrimiento inferior tiene desprendimientos y hay fragmentos con posibilidades de caída como se ve en la foto 14, en otros sectores hay marcas de humedades, ver fotos 15 y 16. Externamente en las terrazas se ven agrietamientos de los elementos de antepechos, como se muestra en las fotos 17 y 18, se han dilatado de la estructura principal. El aspecto actual de la cara externa de las cubiertas de este nivel se puede observar en las fotos

Foto 11. Humedades en muros y cubierta del noveno piso.

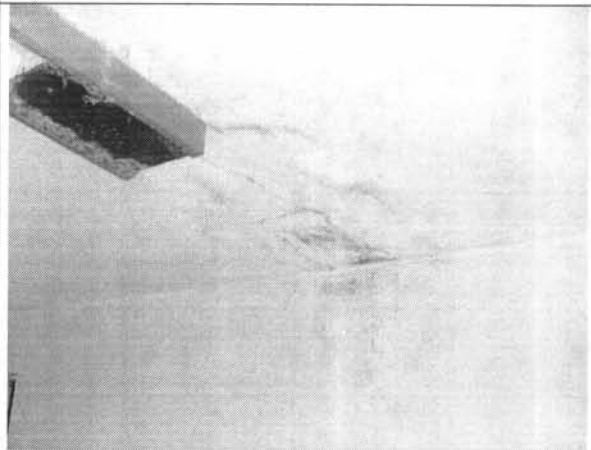
Foto 12. Humedades en muros y cubierta del noveno piso.

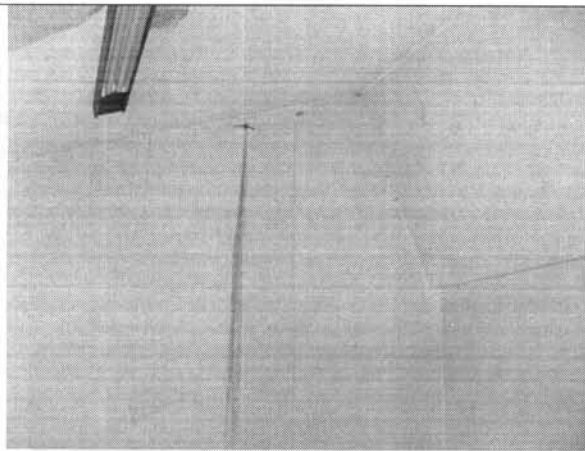
Foto 13. Marcas de filtraciones de agua en noveno piso.

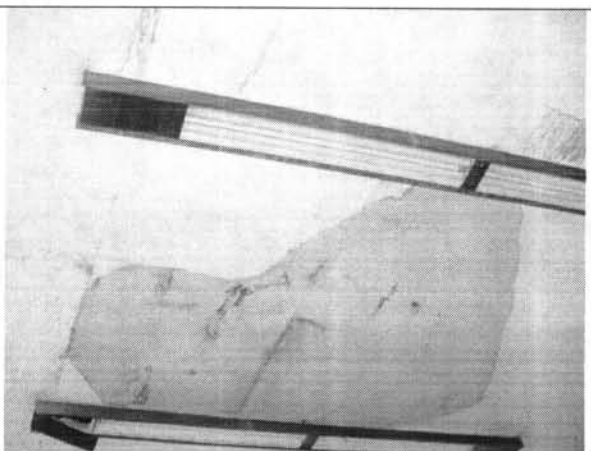
Foto 14. Desprendimiento del pañete de recubrimiento de la placa de cubierta del noveno piso.

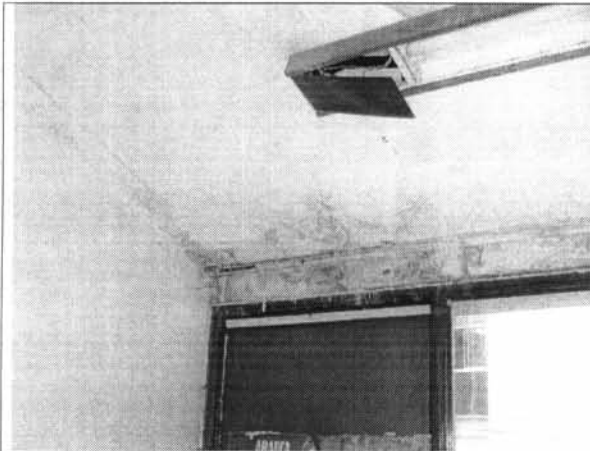
Foto 15. Marcas de filtraciones de agua en noveno piso.

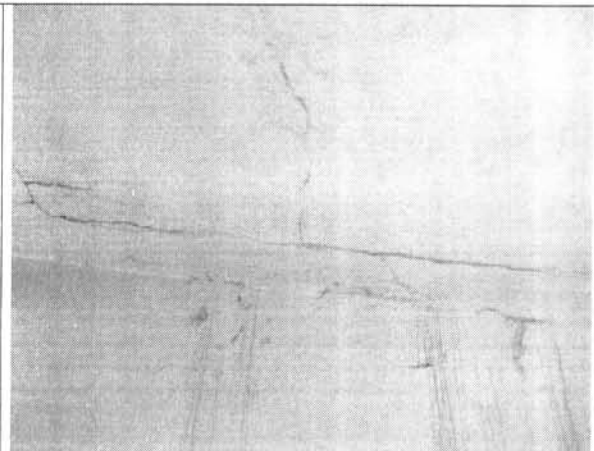
Foto 16. Marcas de filtraciones de agua en noveno piso.

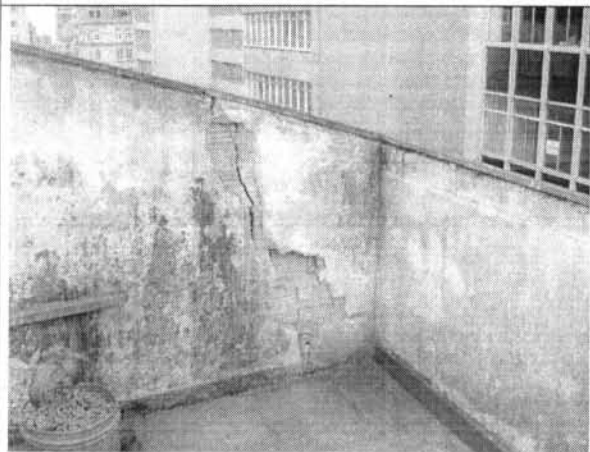
Foto 17. Agrietamiento del antepecho en noveno piso.

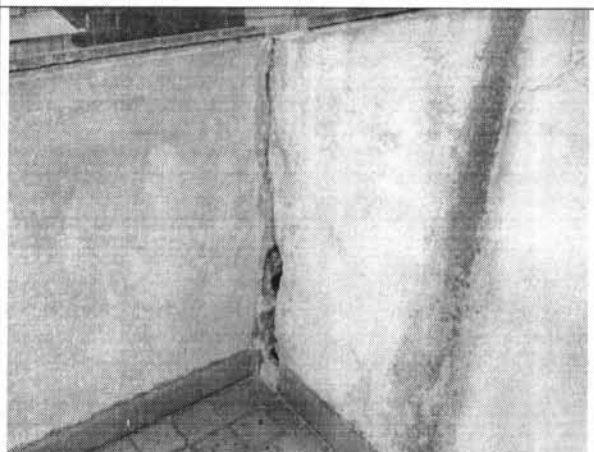
Foto 18. Agrietamiento del antepecho en noveno piso.

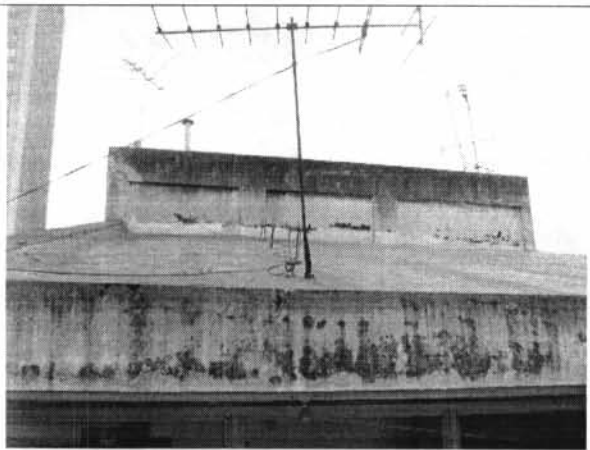
Foto 19. Aspecto externo de la cubierta de noveno piso.

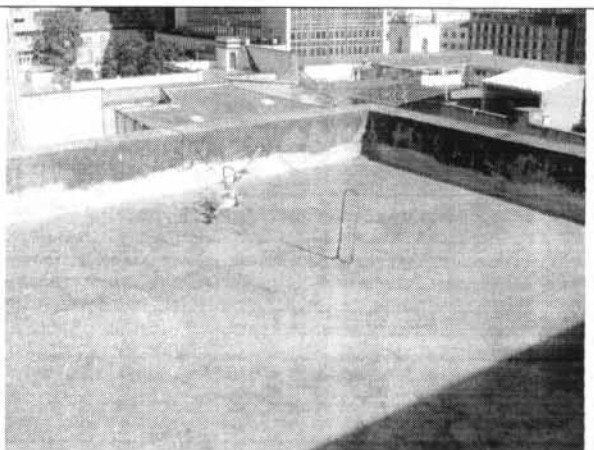
Foto 20. Cubierta de la parte posterior.
