DIRECCION DE PREVENCIÓN Y ATENCIÓN DE EMERGENCIAS

CONCEPTO DE AMENAZA RUINA Nº CAR - 075

LOCALIDAD: (14) Los Mártires
UPZ: (102) La Sabana
BARRIO: El Listón
DIRECCION: Calle 15 Nº 20 A - 47
FECHA DE VISITA: Octubre 8 de 2004
SOLICITANTE: Inspección 14 A Distrital de Policía
POBLACION BENEFICIADA: Veinte (20) Personas – Cinco (5) familias
AREA: 250 m² (aproximadamente)

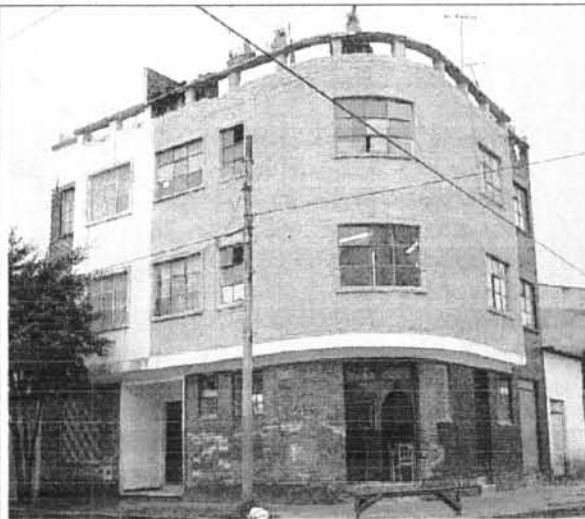
En la fachada de la edificación recientemente se adelantaron labores de mantenimiento y reparación pero hay rotura de vidrios generando peligro para los peatones a nivel de calzada, ver fotografías 1 y 2. Los muros de

Foto 1. Condiciones de la Edificación al momento de la visita.

- Reparar los elementos no estructurales como vidrios y pañetes internos de muros y placas que ofrezcan peligro de caerse.
- Reparar la cubierta y remplazar las tejas rotas ubicadas en el costado sur del inmueble, zona patio.
- Demoler y construir los muros de antepecho a nivel de cubierta dado el alto estado de deterioro e inestabilidad en que se encuentran.
- Construir un soporte adecuado para el tanque elevado a nivel de cubierta.

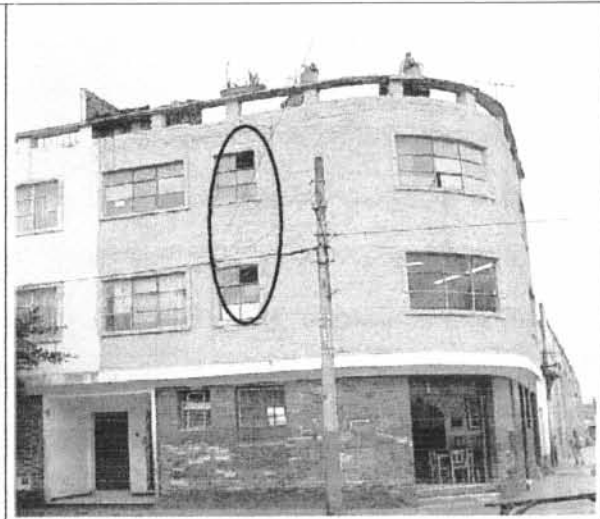
Foto 2. La fachada de la edificación fue pintada recientemente. Hay rotura de vidrios.

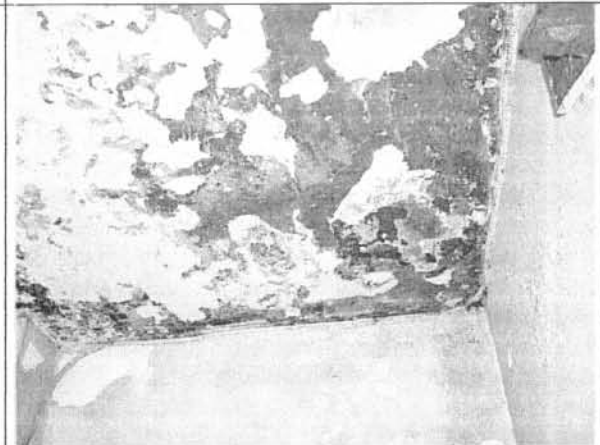
carga y las placas en general no tienen evidencias de daños estructurales, solamente hay desprendimiento de algunos elementos de acabados, el nivel de daño se puede catalogar como leve, ver fotografías 3 y 4.

Foto 4. Deterioro progresivo de la edificación y techos con desprendimiento de acabados.

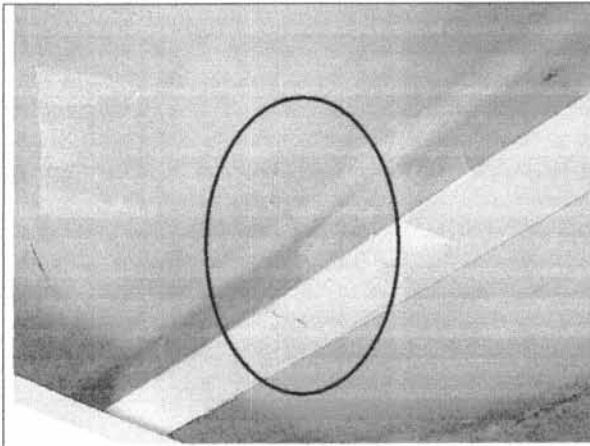
De igual manera en el costado norte del inmueble, placa de piso 2, se detectaron fisuras en la viga y fallas por adherencia y anclaje del refuerzo en la unión viga columna, como se aprecia en la fotografías 5 y 6.

Foto 5. Fisura en la viga ubicada en el costado norte del inmueble - placa del piso 2.

- La placa de segundo piso en el costado norte del inmueble debe ser sometida a una intervención con el objeto de reparar las vigas y columnas afectadas por agrietamientos y fisuras, esta labor de reparación se debe adelantar inmediatamente bajo una supervisión técnica adecuada dadas las condiciones de riesgo actuales.

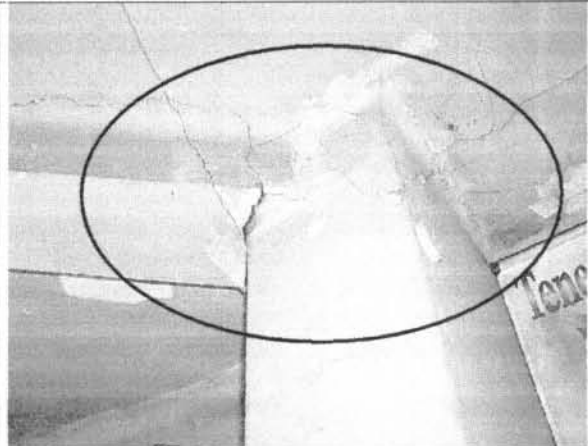
Foto 6. Hay grietas en el nudo de unión viga - columna, en el costado norte del inmueble - Placa Piso 2.

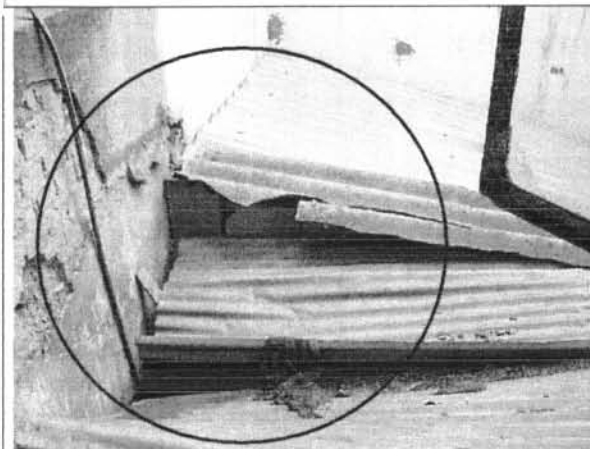
Hay caída de tejas y láminas de cubierta en el costado sur del inmueble, zona patio, ver fotografía 7. El soporte del tanque elevado en cubierta no es adecuado. Además los muros de antepecho a nivel de cubierta están deteriorados y con desprendimiento de piezas de mampostería, como se aprecia en la fotografía 8.

Foto 7. Hay caída de tejas y laminas de cubierta en el costado sur del inmueble - Zona patio.

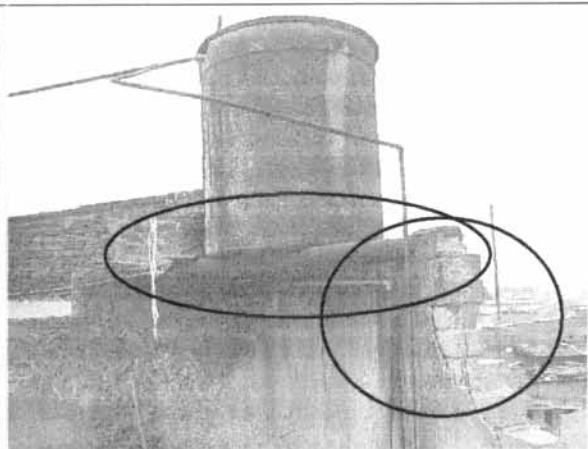
Foto 8. El soporte del tanque elevado en cubierta no es adecuado. Además los muros de antepecho a nivel de cubierta están deteriorados y con desprendimiento de piezas de mampostería.
