CONCEPTO DE AMENAZA RUINA N° CAR - 086

LOCALIDAD: (14) Mártires
UPZ: (102) La Sabana
BARRIO: La Sabana
DIRECCION: Calle 13 N° 19 A - 09
FECHA DE VISITA: Octubre 29 de 2004
SOLICITANTE: Asesora de obras de la alcaldía local.
POBLACION BENEFICIADA: Dos (2) Persona – Una (1) familia
AREA: 200 m² (aproximadamente)

Este concepto corresponde a la visita de inspección para verificar el estado y condiciones del inmueble ubicado en la Calle 13 N° 19 A – 09, con el fin de establecer si amenaza ruina o no.

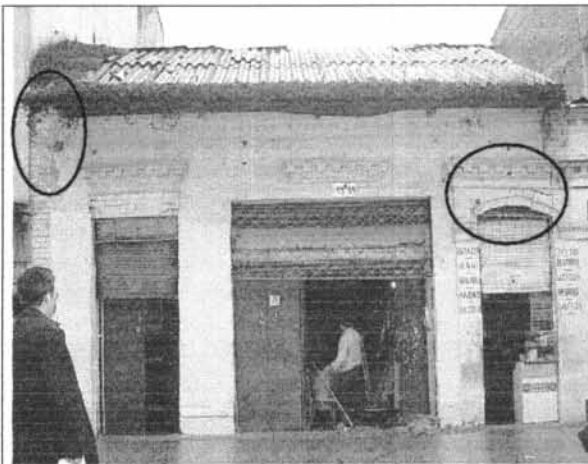
En la actualidad la fachada de la edificación esta afectada por el deterioro progresivo y el agrietamiento de muros y dinteles, representando un riesgo para los transeúntes a nivel de calzada y también para los habitantes del inmueble, ver fotografías 1 y 2

Foto 1. Condiciones de Fachada – Muros fisurados

La edificación presenta un estado estructural deficiente y no puede recuperarse, se considera necesaria una intervención de demolición y reconstrucción general.

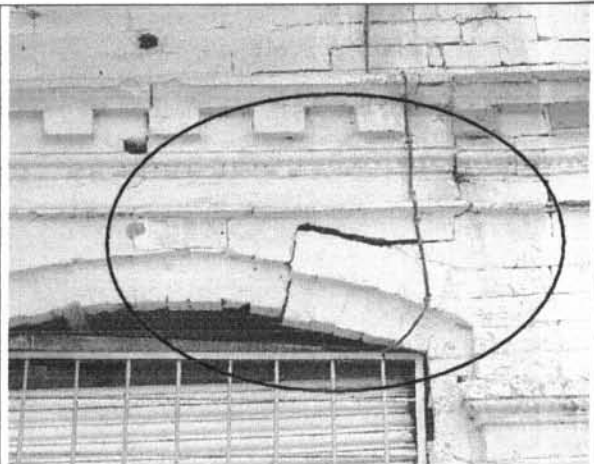
Foto 2. Dintel fracturado – Fachada del Inmueble

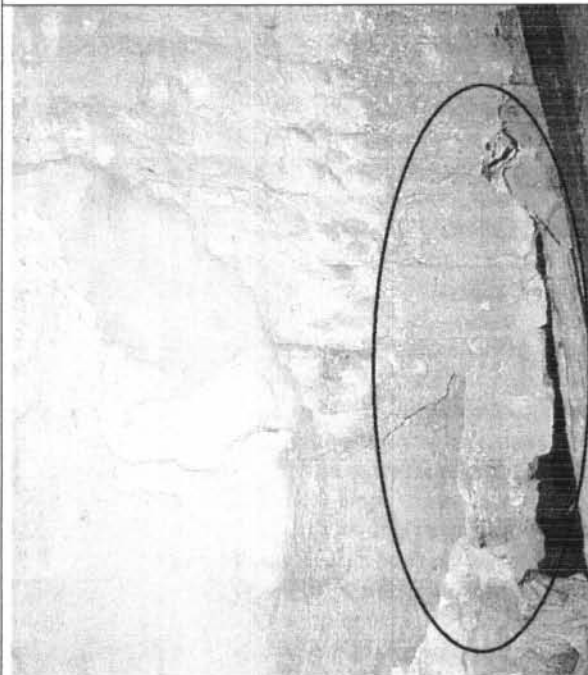
En general el inmueble presenta un mal estado estructural pues los muros de carga están fracturados con pérdida de verticalidad y con posibilidades de colapso, ver fotografías 3 y 4.

Foto 3. Muros de carga fracturados con pérdida de la verticalidad

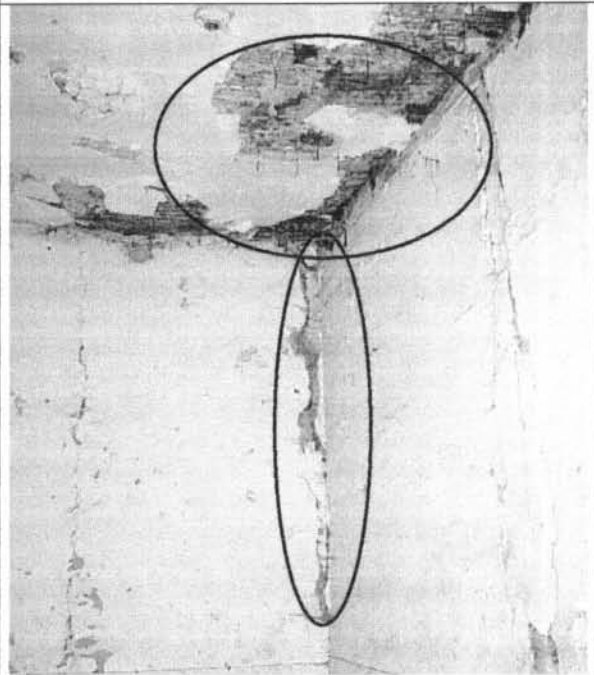
Foto 4. Muros fracturados con desprendimiento de acabados.

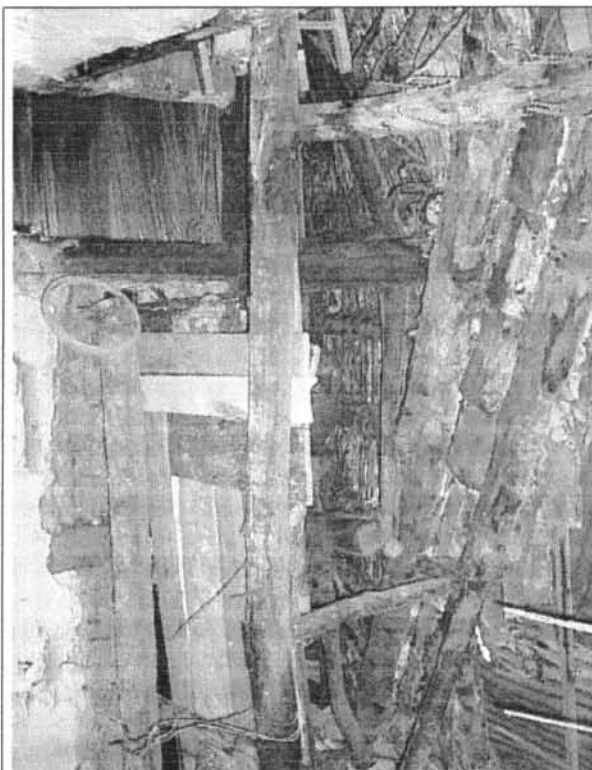
La cubierta tiene caída de elementos y los muros interiores están deteriorados y no tienen ningún tipo de amarre que genere integralidad estructural como se aprecia en las fotografías 5 a 8.

Foto 5. Condiciones del interior del inmueble.

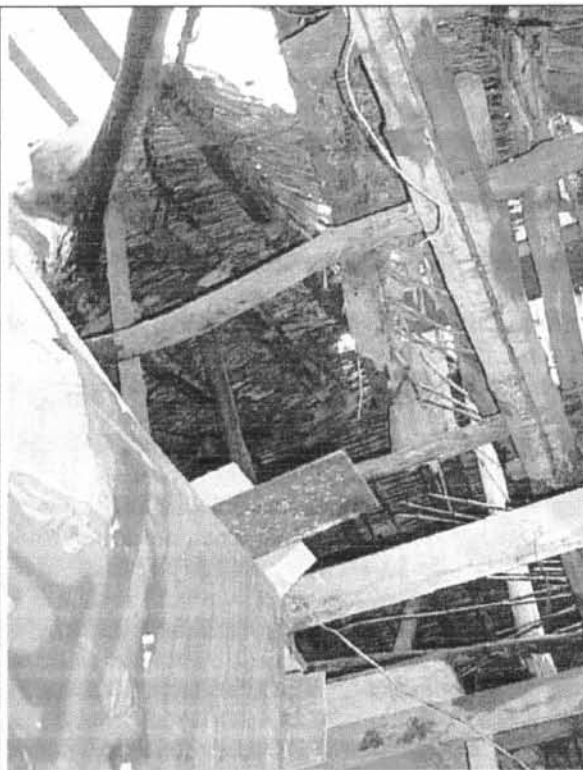
Foto 6. Desprendimiento de elementos en cubierta. Los muros están sueltos de la estructura.

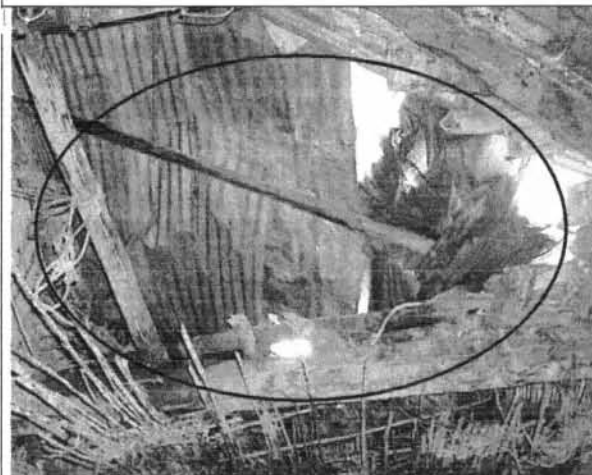
Foto 7. Colapso de cubierta.

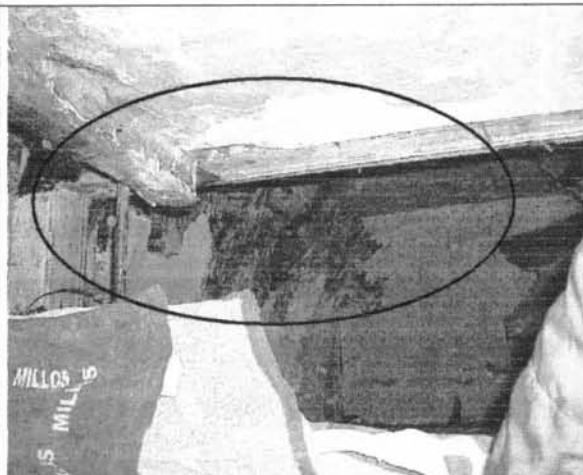
Foto 8. Deterioro progresivo del inmueble.
