DIRECCION DE PREVENCION Y ATENCION DE EMERGENCIAS

CONCEPTO DE AMENAZA RUINA N° CAR - 116

LOCALIDAD: (12) Barrios Unidos
UPZ: (97) Chico Lago
BARRIO: Concepción Norte
DIRECCION: Avenida Caracas No. 69 A - 51
FECHA DE VISITA: Noviembre 10 de 2004
SOLICITANTE: Inspección 12 D Distrital de Policía
POBLACION BENEFICIADA: Dos (2) Personas – Una (1) Familia
AREA: 150 m² (aproximadamente)

Este concepto corresponde a la visita de inspección para verificar el estado y condiciones del inmueble ubicado en la Avenida Caracas No. 69 A - 51, con el fin de establecer si amenaza ruina o no.

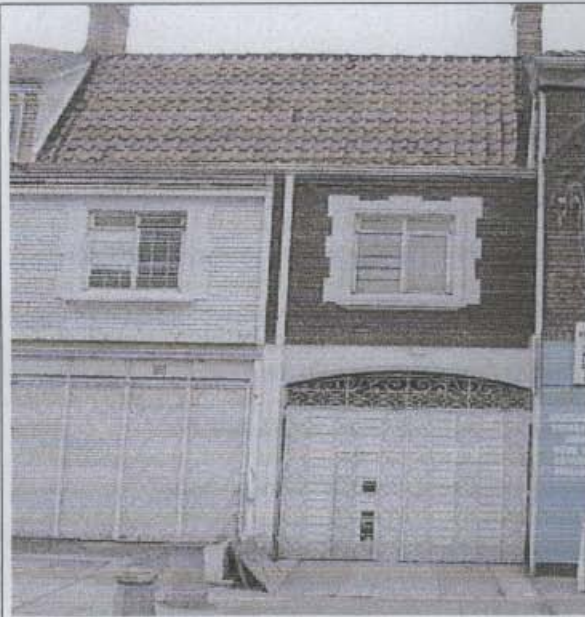
La fachada de la edificación y el garaje de acceso al inmueble en los elementos observables, no presentan externamente daños que evidencien mal comportamiento, ver fotografías 1 y 2.

Foto 1. Fachada de la Edificación en las condiciones presentes al momento de la visita.

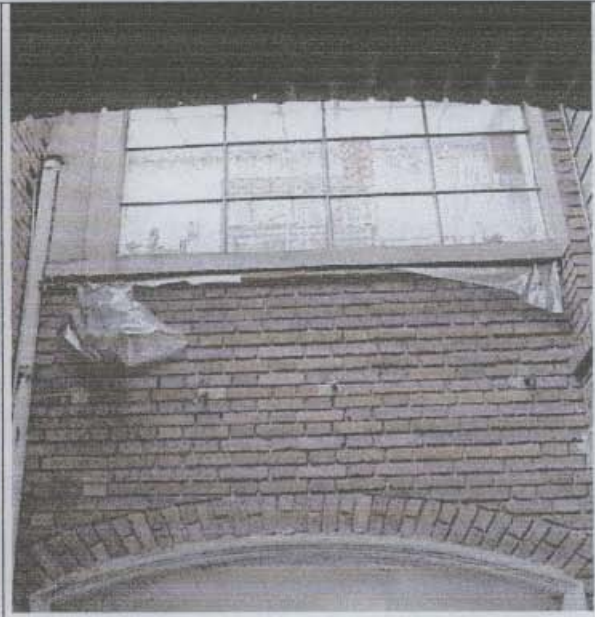
Foto 2. Garaje de acceso al inmueble sin daño estructural que evidencie mal comportamiento.

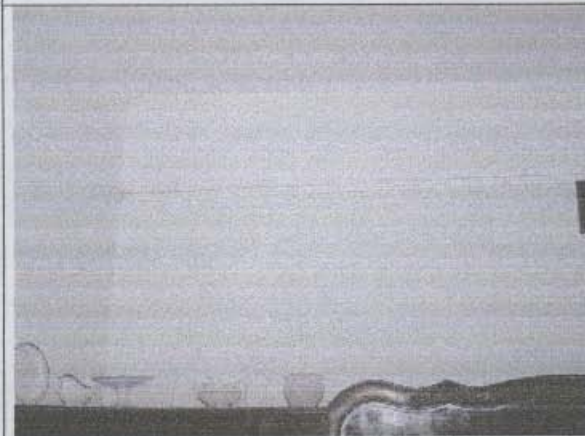
Los muros del primer piso no tienen daño estructural aparente y se observa que recientemente se adelantaron labores de mantenimiento y reparación, ver fotografías 3 y 4. En la visita realizada se detectó que el interior del inmueble no presenta daños estructurales pero sí deterioro de los acabados a nivel de segundo piso y en la zona de patio, como se ve en las fotografías 5 a 7.

Foto 3. Vista interna del primer piso sin daño estructural aparente.

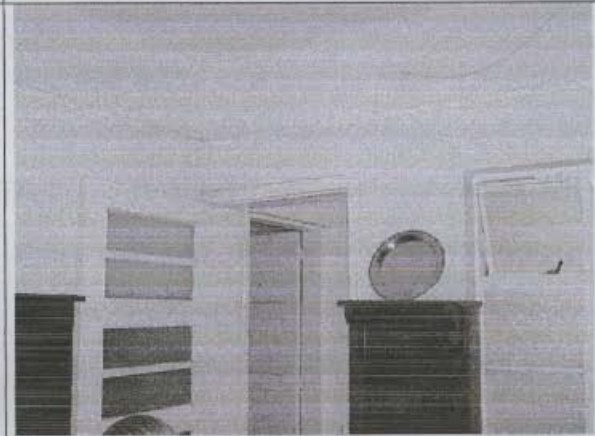
Foto 4. Vista interna del primer piso sin daño estructural aparente.

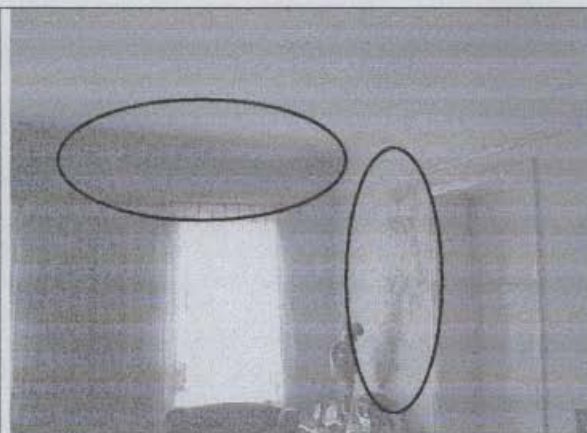
Foto 5. Vista interna del segundo piso sin daño estructural aparente, solamente hay desprendimiento de algunos elementos de acabados.

- El inmueble debe ser sometido a una intervención con el objeto de reparar los muros afectados por desprendimiento de acabados, que no implica una mejora estructural o de estabilidad sino simplemente estética.

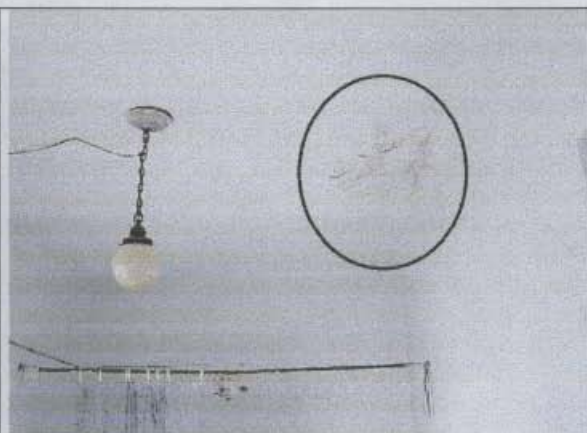
Foto 6. Vista interna del baño ubicado en segundo piso, sin daños estructurales que evidencien mal comportamiento, solamente hay desprendimiento de acabados.

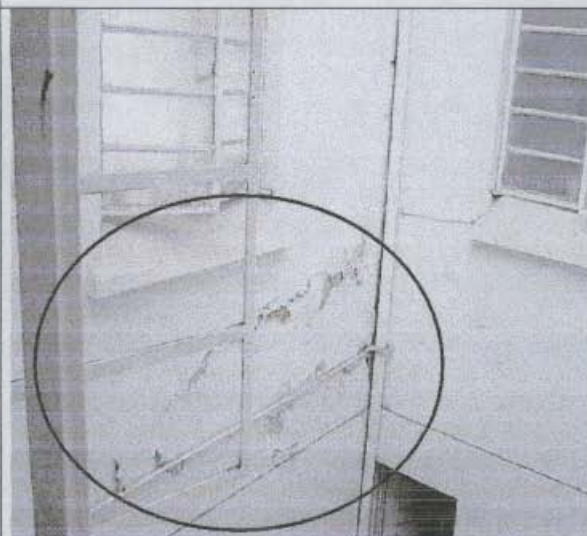
Foto 7. Vista interna de la zona de patio, se detectaron humedades y desprendimientos de acabados.

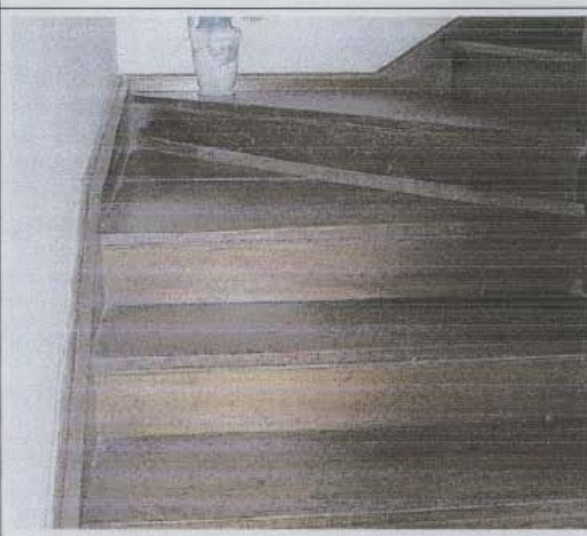
La escalera de acceso a segundo piso está en buen estado y estable al momento de realizar la visita, ver fotografía 8.

Foto 8. La escalera de acceso a segundo piso está en buen estado y estable al momento de realizar la visita.
