DIRECCION DE PREVENCION Y ATENCION DE EMERGENCIAS

CONCEPTO DE AMENAZA RUINA Nº CAR - 081

Calle 99 Nº 40 - 47

Octubre 22 de 2004

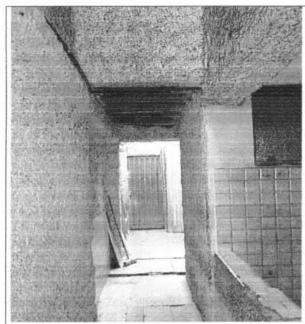
La estructura principal de la edificación en los elementos observables, no presenta externamente daños que evidencien mal comportamiento, solamente hay desprendimiento de algunos elementos de acabados, ver fotografias 3 a 6.

Foto 5. Costado sur del inmueble, aparentemente sin daños estructurales.

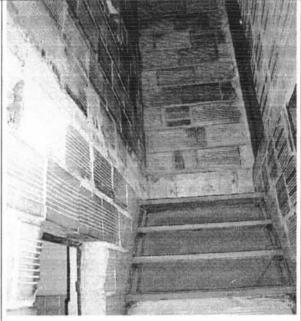
Foto 6. Acceso a mezanine ubicado en la parte posterior del inmueble.
