## CONCEPTO DE AMENAZA RUINA N° CAR - 082

**LOCALIDAD:** (12) Barrios Unidos  
**UPZ:** (98) Los Alcázares  
**BARRIO:** La Merced Norte  
**DIRECCION:** Calle 68 No. 32 - 24 / 28  
**FECHA DE VISITA:** Octubre 28 de 2004  
**SOLICITANTE:** Asesor de Obras – Alcaldía Local de Barrios Unidos  
**POBLACION BENEFICIADA:** Cuatro (4) Personas – Una (1) Familia  
**AREA:** 400 m<sup>2</sup> (aproximadamente)

Este concepto corresponde a la visita de inspección para verificar el estado y condiciones del inmueble ubicado en la Calle 68 No. 32 - 24 / 28, con el fin de establecer si amenaza ruina o no.

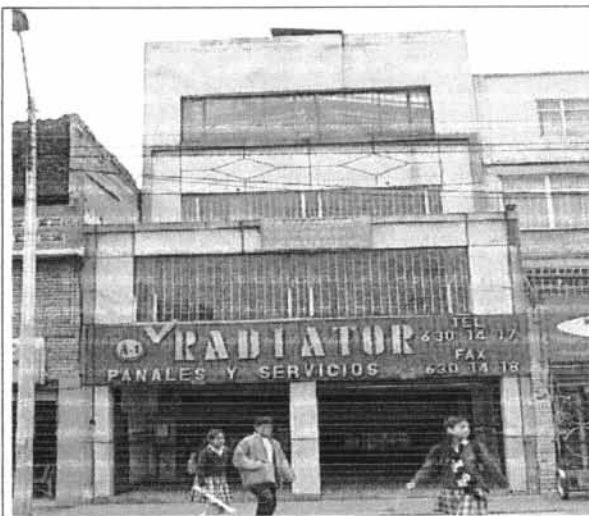
La fachada de la edificación en los elementos observables, no presenta externamente daños que evidencien mal comportamiento, solamente hay desprendimiento de algunos elementos de acabados en el acceso al inmueble, ver fotografías 1 a 3.

Foto 1. Fachada de la Edificación en las condiciones presentes al momento de la visita.

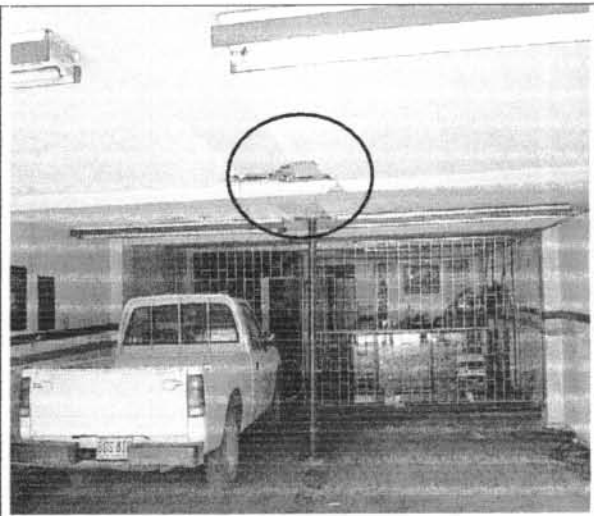
Foto 2. Desprendimiento de acabados en el acceso al inmueble.

- La edificación debe ser sometida a una intervención con el objeto de reparar el muro de antepecho en fachada del costado sur del inmueble y los acabados de placas de entepiso que ofrezcan peligro de caerse. Además deben ser reparados los elementos estructurales afectados por la exploración patológica con métodos destructivos.

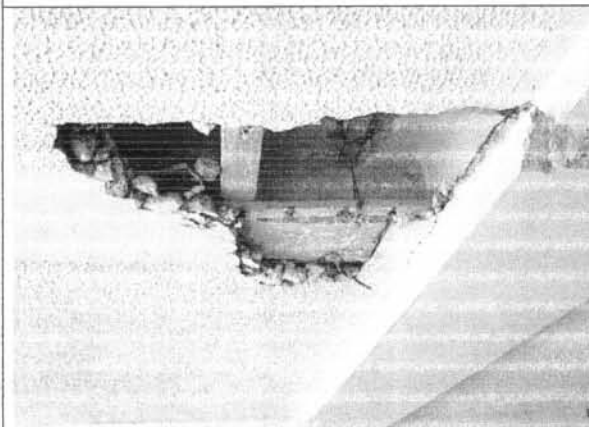
Foto 3. Detalle de caída de la torta inferior de la placa aligerada de piso 2.

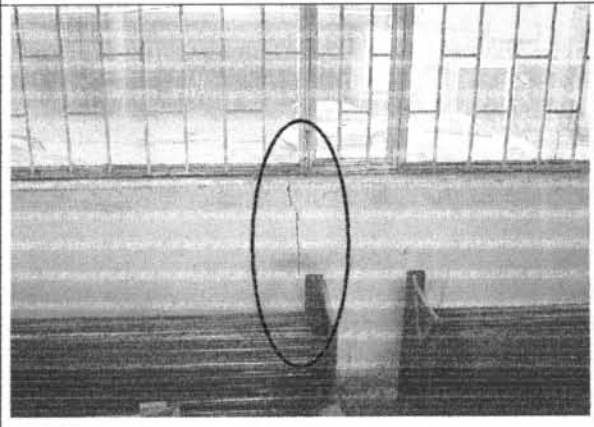
En la visita realizada se detectó que el muro de antepecho del costado sur del inmueble está fisurado, ver fotografía 4. En los elementos que hacen parte de la estructura principal (columnas y vigas) no hay ninguna evidencia de mal comportamiento estructural como se aprecia en las fotografías 5 y 6. En la estructura de cubierta no se detectó daño alguno, ver fotografías 7 y 8.

Foto 4. Muro de antepecho en fachada con fisuras.

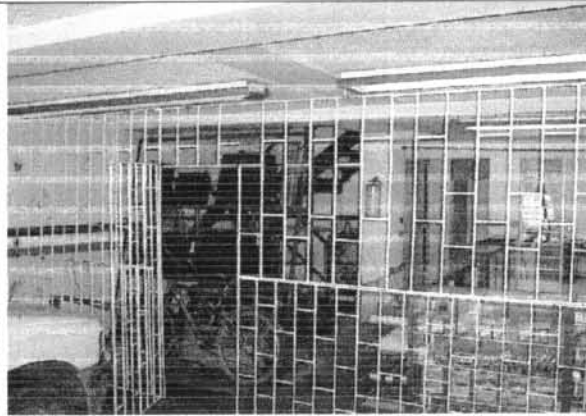
**Foto 5.** Vista interna de primer piso sin daño estructural aparente.

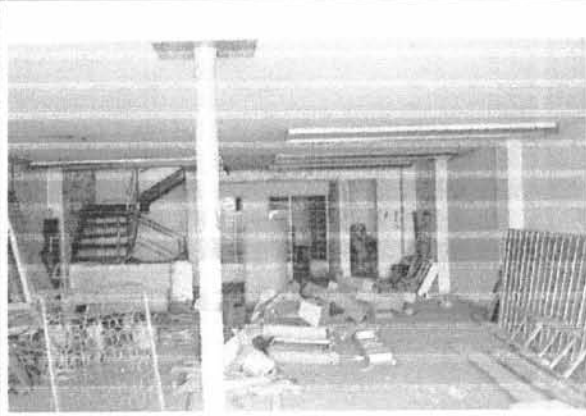
**Foto 6.** Vista interna del segundo piso, sin daños estructurales que evidencien mal comportamiento.

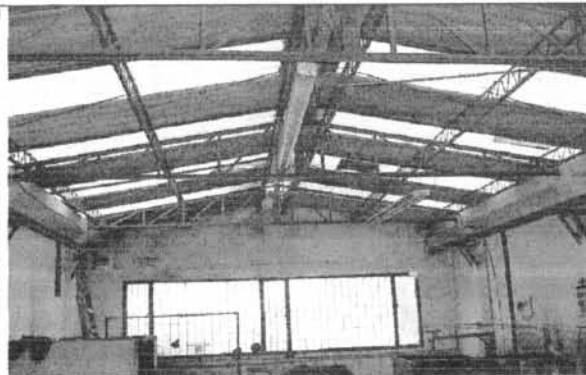
**Foto 7.** Vista interna de la estructura de cubierta, no se detectó daño alguno.

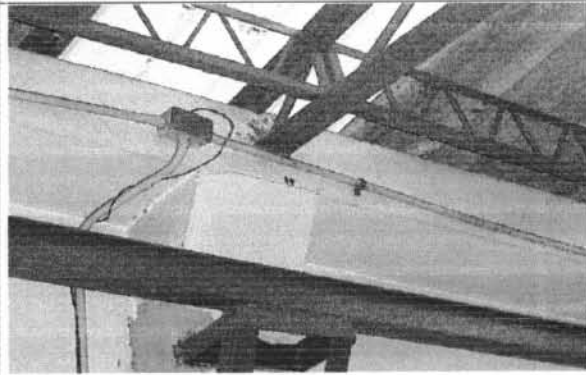
**Foto 8.** Apoyo adecuado de la estructura de cubierta

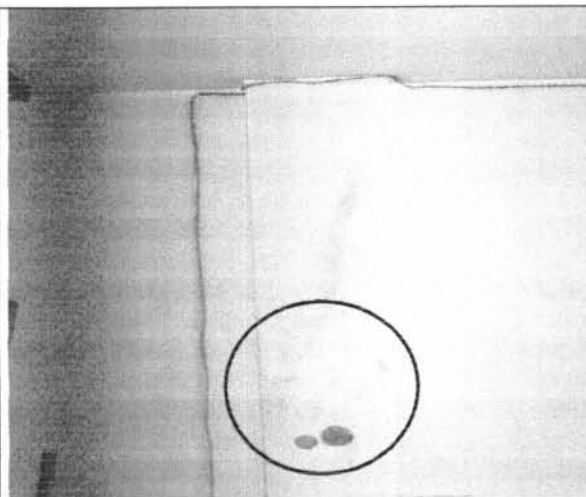
En la actualidad se están adelantando estudios y ensayos de patología estructural en los elementos principales de la estructura como se aprecia en las fotografías 9 y 10.

**Foto 9.** Ensayo realizado de extracción de núcleos de concreto en columna del segundo piso.

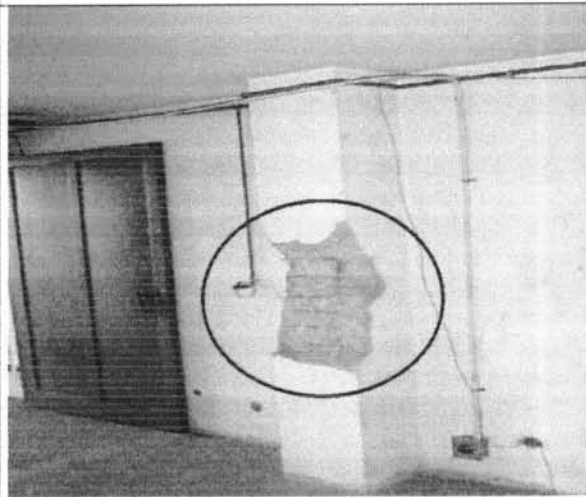
**Foto 10.** Ensayo realizado de verificación de refuerzo y recubrimiento existentes en columnas.
