## CONCEPTO DE AMENAZA RUINA N° CAR – 087

LOCALIDAD: (03) Santa Fe  
UPZ: (95) Las Cruces  
BARRIO: Santa Bárbara  
DIRECCION: Calle 6 No. 3 - 29  
FECHA DE VISITA: Noviembre 3 de 2004  
SOLICITANTE: Inspección 3ª "A" Distrital de Policía  
POBLACION BENEFICIADA: 4 Personas (1 Familia)  
AREA: 150m<sup>2</sup> (aproximadamente)

Este concepto corresponde a la visita de inspección para verificar el estado y condiciones del inmueble ubicado en la Calle 6 No. 3-29 con el fin de establecer si amenaza ruina o no.

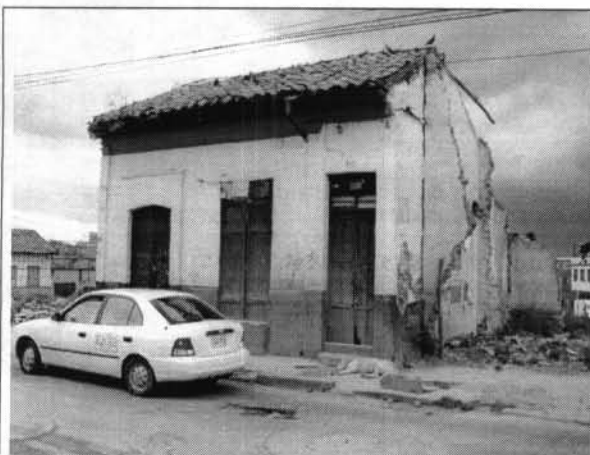
Foto 1. Fachada sobre la Carrera 6

El predio inspeccionado corresponde a una construcción de dos pisos con un área de construcción de 150m<sup>2</sup>, con 7.0m de frente sobre la carrera 6. (Foto # 1) Su estructura principal consiste en muros de carga construidos en mampostería de ladrillos de adobe, con un espesor de 0.20m y 5.0m de altura aproximadamente. El sistema de entrepiso está compuesto por vigas de madera y listones fijados a las vigas con puntillas. La estructura de cubierta es de madera y con alistados de guadua, sobre la cual se apoyan tejas de barro.

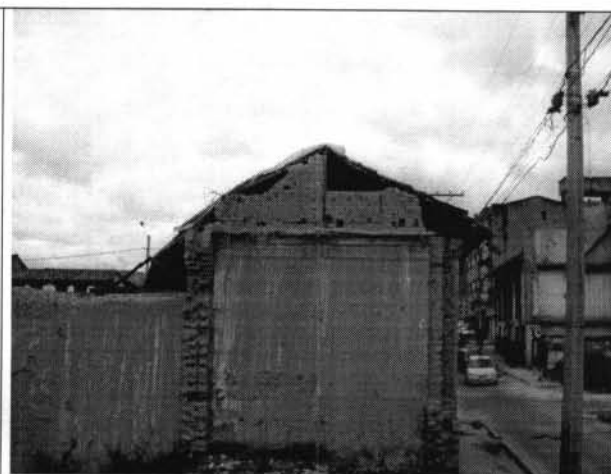
Foto 2. Fachada Sur

La estructura del inmueble se encuentra con colapso parcial (Fotos # 2 y # 3) presentando muros con fallas estructurales severas (Foto # 4). Debido al mal estado de la cubierta, el agua lluvia penetra en la estructura deteriorando aún más los elementos de madera que se encuentran en descomposición y con presencia de gorgojo.

- De acuerdo con lo anterior, se puede establecer que la edificación **AMENAZA RUINA**. El inmueble presenta un sistema estructural deficiente y en razón a su avanzado estado de deterioro no es recuperable; por este hecho, el inmueble no es habitable y se debe proceder por parte de los propietarios o responsables a ejecutar su demolición total.
