DIRECCION DE PREVENCION Y ATENCION DE EMERGENCIAS

CONCEPTO DE AMENAZA RUINA N° CAR - 089

LOCALIDAD: (03) Santa Fe
UPZ: (91) Sagrado Corazón
BARRIO: La Merced
DIRECCION: Calle 33 # 6 - 20 y Carrera 6 A # 33-81
FECHA DE VISITA: Octubre 13 de 2004
SOLICITANTE: Asesoría de Obras y Urbanismo de la Alcaldía Local de Santa Fe.
POBLACION BENEFICIADA: 40 Personas (11 Familias)
AREA: 1000m² (aproximadamente)

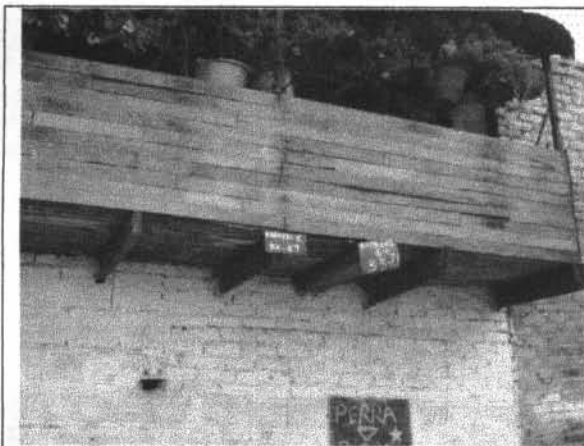
Foto 1. Fachada Cra. 6 A No. 33-81

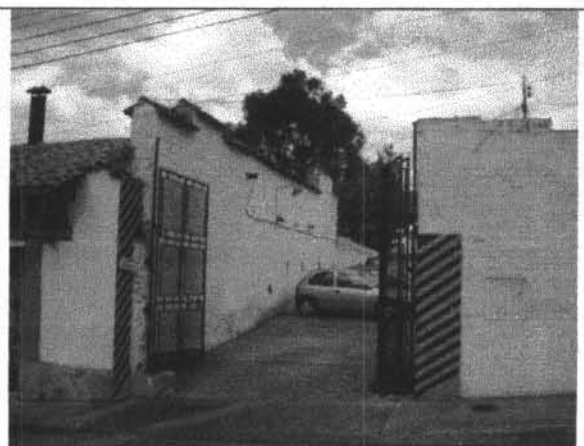
Foto 2. Fachada Calle 33 No. 6 - 20

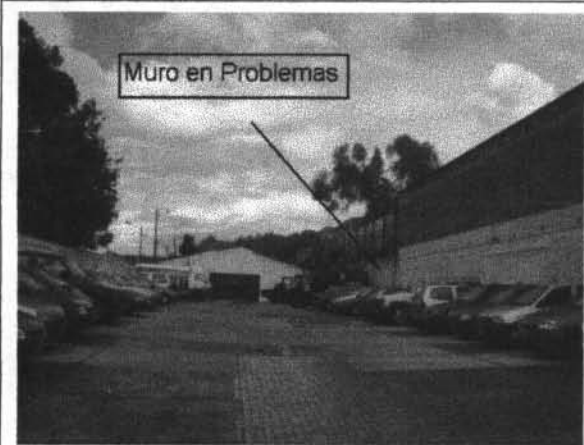
El estado general del muro es bueno (Foto # 3), excepto en los últimos 15 metros, en los cuales se encuentra fracturado y presenta pérdida de verticalidad (Foto # 4). Como causa de lo anterior, el muro se encuentra apuntalado con parales de madera (Foto # 5).

Foto 3. Vista muro costado Oriental.

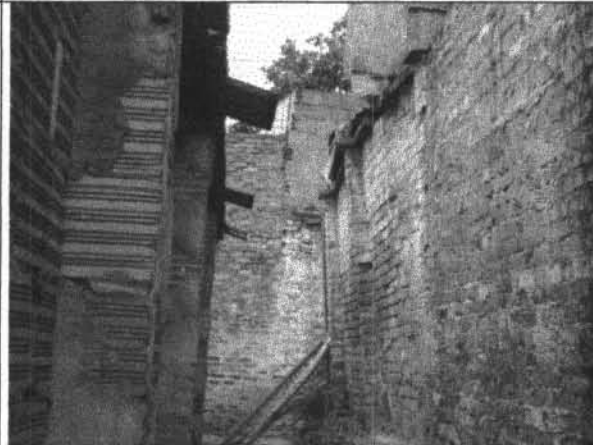
Foto 4. Muro desplomado.

De acuerdo con lo anterior, se puede establecer que los últimos 20 metros del muro Nor-Oriental del predio localizado en la Calle 33 No. 6-20, que corresponde al 40.0% del muro **SI AMENAZA RUINA** y se hacen las siguientes recomendaciones a los propietarios o responsables del inmueble:

- El tramo del muro que se encuentra desplomado y con fisuras, debe ser demolido y reconstruido de manera inmediata. Para el efecto deben tenerse en cuenta todas las precauciones necesarias para garantizar la estabilidad de las construcciones vecinas.
- Las edificaciones construidas en el predio localizado en la Carrera 6 A No. 33-81 deben ser aisladas del muro y se recomienda revisar su estabilidad dado que no tienen una estructura convencional y presentan pérdida de verticalidad. Adicionalmente las instalaciones eléctricas no cumplen especificaciones de seguridad y teniendo en cuenta que las construcciones son de madera, la posibilidad de un incendio por corto-circuito es muy alta. (Fotos # 7, # 8 y # 9)

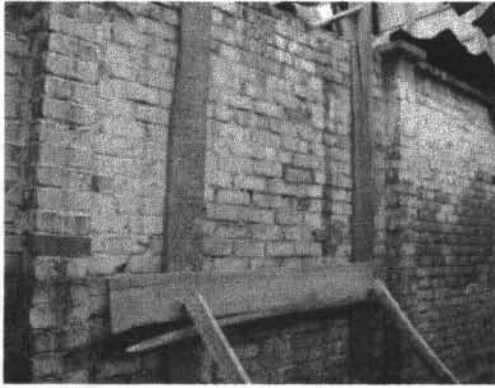
Foto 5. Apuntalamientos temporales.

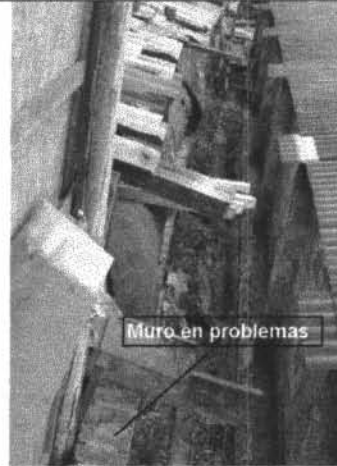
El muro soporta los empujes provenientes de las construcciones vecinas, las que están apoyadas en algunos sitios sobre el muro (Foto # 6) y teniendo en cuenta la estructura precaria de éstas construcciones, no se previeron obras tendientes a evitar sobrecargas para el muro, que dadas sus condiciones, no es capaz de soportarlas adecuadamente.

Foto 6. Estructura posterior en demolición

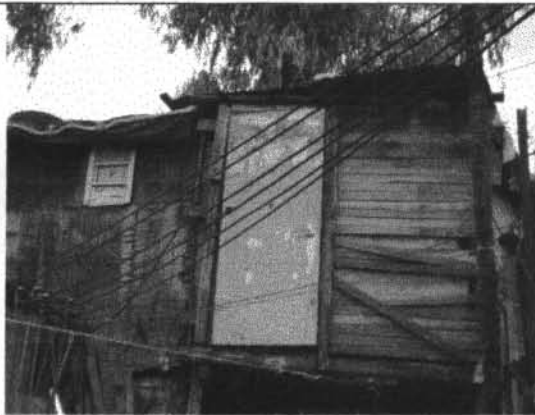
Foto 7. Estructuras de madera con instalaciones eléctricas con protección deficiente.

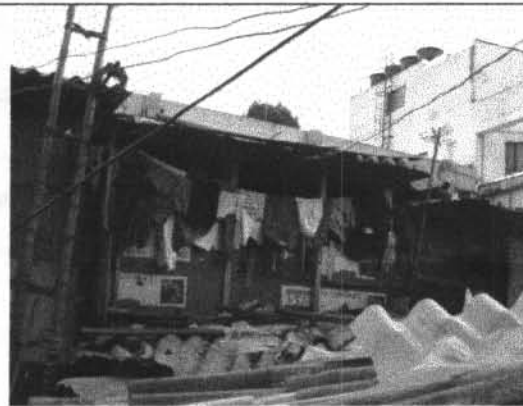
Foto 8. . Estructuras de madera.

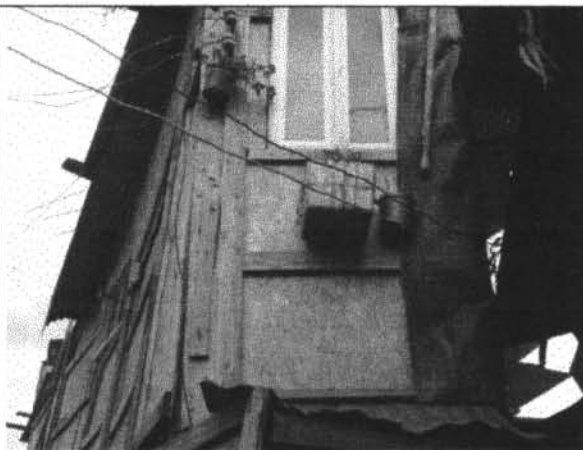
Foto 9. . Estructuras de madera..
