DIRECCION DE PREVENCION Y ATENCION DE EMERGENCIAS

CONCEPTO DE AMENAZA RUINA N° CAR – 099

LOCALIDAD: (03) Santa Fe
UPZ: (92) La Macarena
BARRIO: La Perseverancia
DIRECCION: Carrera 4 D No. 32-41
FECHA DE VISITA: Octubre 14 de 2004
SOLICITANTE: Inspección 3 "C" Distrital de Policía.
POBLACION BENEFICIADA: 1 Persona (1 Familia)
AREA: 50.0m² (aproximadamente)

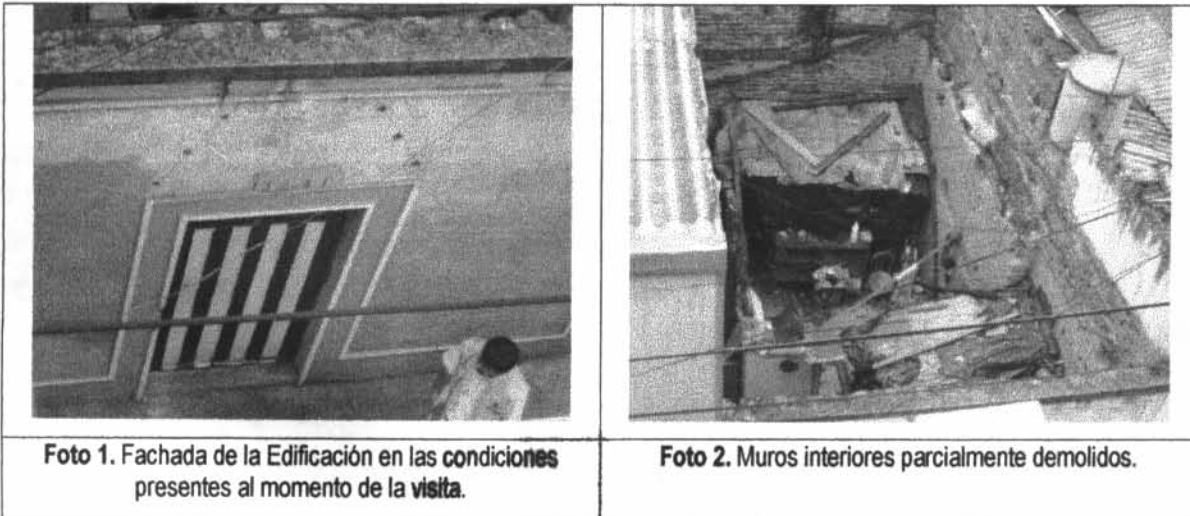
7. REGISTRO FOTOGRAFICO

El predio inspeccionado consiste en un lote de 5.0m de frente, por 8.0m de fondo aproximadamente, dentro del que se encuentran muros en mampostería de arcilla parcialmente demolidos y una vivienda construida con materiales de recuperación.

El muro de cerramiento se encuentra en buen estado y no presenta fallas estructurales ni asentamientos evidentes. En el interior del lote, los muros encontrados no están arriostros horizontalmente por la ausencia de la cubierta y no tienen elementos de confinamiento.

- Debido a que existen restos de los muros en mampostería que pertenecían a la estructura que se encontraba en el predio y que fue demolida, estos muros deben ser demolidos en su totalidad y retirados los escombros.
