CONCEPTO DE AMENAZA RUINA N° CAR – 101

LOCALIDAD: (03) Santa Fe
UPZ: (93) Las Nieves
BARRIO: Las Nieves
DIRECCION: Calle 21 No. 5-77-79-85
FECHA DE VISITA: Octubre 14 de 2004
SOLICITANTE: Alcaldía Local de Santa Fe
POBLACION BENEFICIADA: 2 Persona (1 Familia)
AREA: 400m² (aproximadamente)

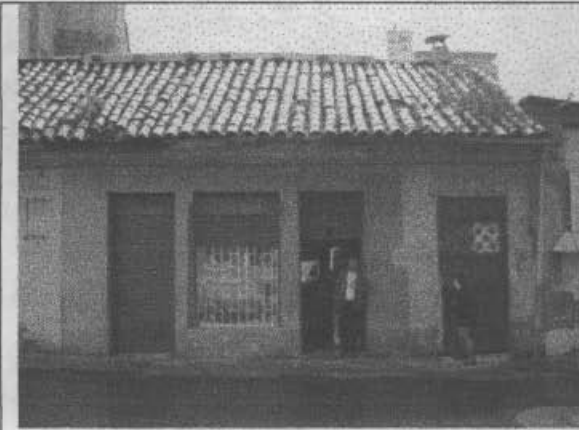
Es una edificación de más de 50 años de construida, de un piso 10.0m de frente por 40.0m de fondo (Foto # 1), con un área aproximada de 400m², su estructura principal consiste en muros de carga no confinados en ladrillo tolete con espesor de 0.20m. y cubierta con teja de barro, en la actualidad el uso del inmueble es comercial y allí funciona una cigarrería.

Foto 1. Fachada de la edificación.

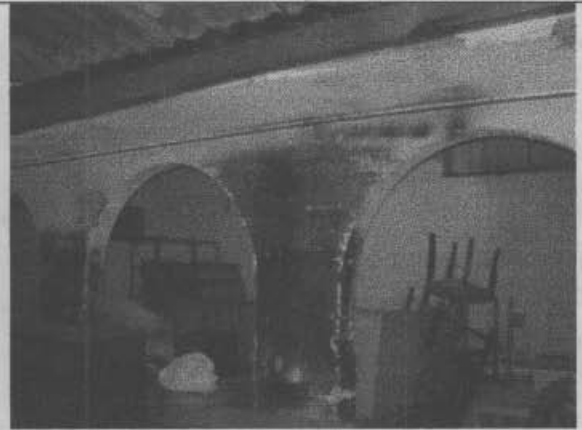
La construcción se encuentra en regular estado, no presenta fallas estructurales graves en sus elementos principales, pero dado su falta de mantenimiento, presenta deterioro en los elementos arquitectónicos (Foto # 2) con desprendimiento de pañetes en los muros (Fotos # 3 y # 4) y en los cielos rasos (Foto # 5). La Cubierta no presenta daños importantes. (Foto # 6).

Foto 2. Interior del inmueble

De acuerdo con lo anterior, se puede establecer que la edificación **NO AMENAZA RUINA** pero se recomienda a los propietarios o responsables del inmueble realizar un mantenimiento general de la estructura.

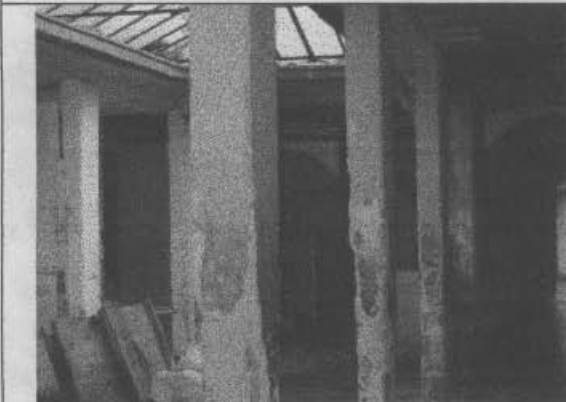
Foto 3. Columnas interiores.

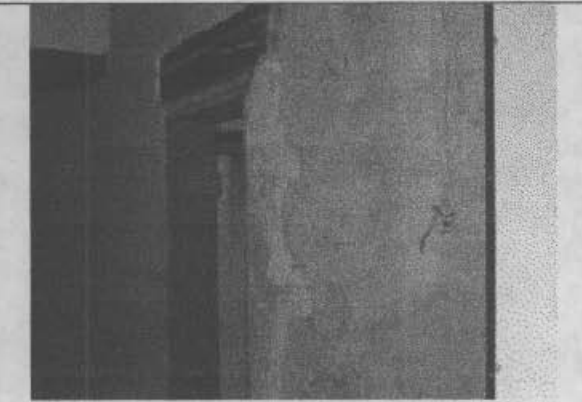
Foto 4. Muros interiores.

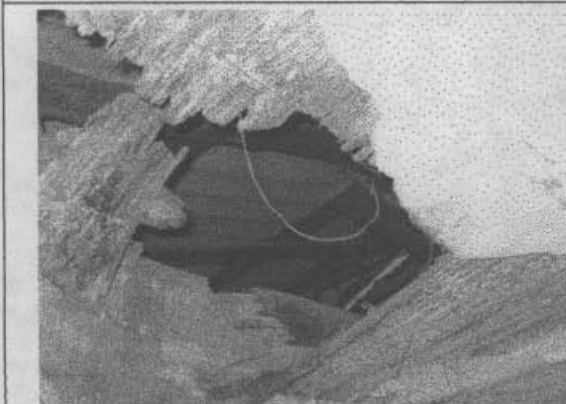
Foto 5. Colapso parcial de cielos rasos.

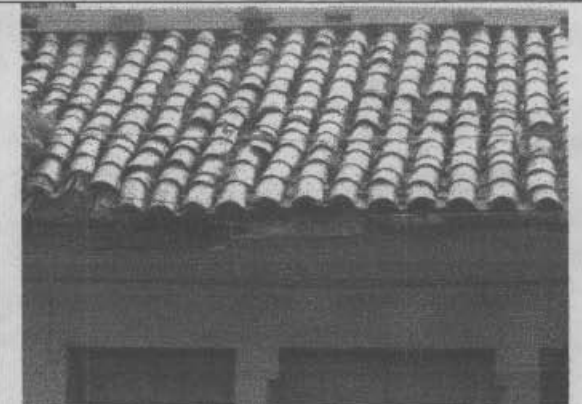
Foto 5. Cubierta de la edificación.
