DIRECCION DE PREVENCION Y ATENCION DE EMERGENCIAS

CONCEPTO DE AMENAZA RUINA N° CAR – 105

LOCALIDAD: (03) Santa Fe
UPZ: (95) Las Cruces
BARRIO: Las Cruces
DIRECCION: Calle 1 D No.4-91
FECHA DE VISITA: Noviembre 2 de 2004
SOLICITANTE: Asesoría de Obras y Urbanismo de la Alcaldía Local.
Y la Inspección 3 "A" Distrital de Policía
POBLACION BENEFICIADA: 10 Personas (1 Familia)
AREA: 400m² (aproximadamente)

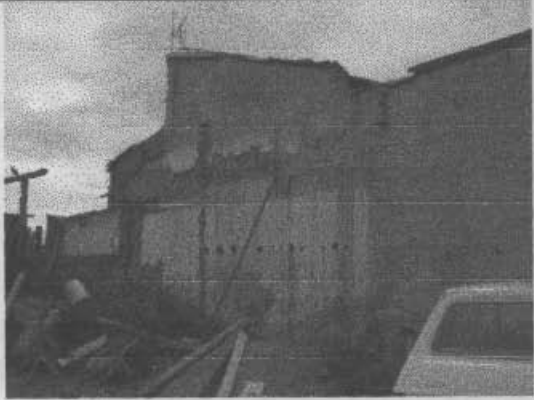
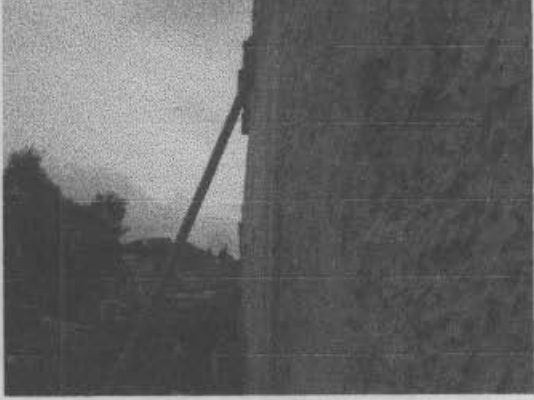
La edificación presenta un problema localizado en el muro Oriental (Foto # 1 y # 2), el cual se está dilatando de la estructura principal; como evidencia de esto se presentan fisuras en el patio posterior de la edificación (Fotos # 3 y # 4) y fracturas en los muros transversales (Foto # 5) con separaciones entre el muro y el entrepiso (Foto # 6).

Foto 1. Muro Fachada Oriental.	Foto 2. Muro fachada Oriental

La edificación en las condiciones encontradas al momento de la inspección **NO AMENAZA RUINA** pero se recomienda a los propietarios o responsables del inmueble realizar de manera inmediata los trabajos de reparación tendientes a detener los movimientos que se vienen presentando, los cuales, de no ser controlados inmediatamente pueden llegar a comprometer la estabilidad general de la edificación.

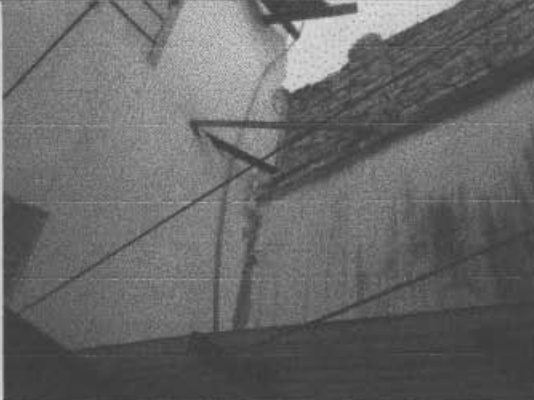
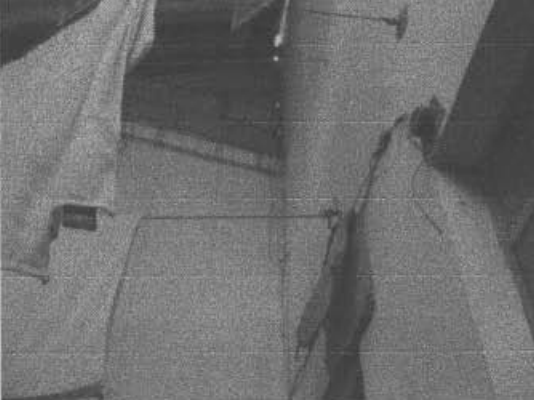
Foto 3. Dilataciones en muro oriental.	Foto 4. Dilataciones en muro oriental.

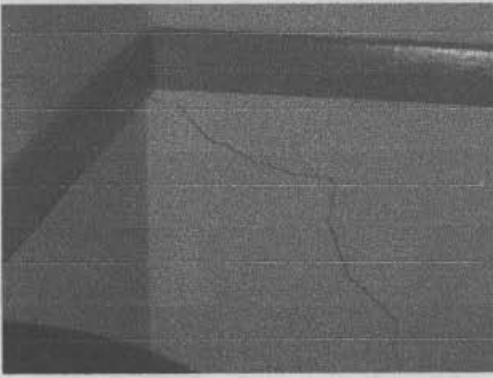
Foto 5. Fisuras en muros.	Foto 6. Dilataciones del entrepiso.
