DIRECCION DE PREVENCIÓN Y ATENCIÓN DE EMERGENCIAS

CONCEPTO DE AMENAZA RUINA Nº CAR - 112

LOCALIDAD:	(9) Fontibon
UPZ:	(76) Fontibon San Pablo
BARRIO:	San Pablo Jericó
DIRECCION:	Calle 22 Nº 127 - 71
FECHA DE VISITA:	Noviembre 10 de 2004
SOLICITANTE:	Inspección 9 E Distrital de Policía
POBLACION BENEFICIADA:	Una (1) Persona – Una (1) Familia
AREA:	4.50 m ² (aproximadamente)

Este concepto corresponde a la visita de inspección para verificar el estado y condiciones del inmueble ubicado en la Calle 22 Nº 127 - 71, en especial el muro de cerramiento del costado occidental, con el fin de establecer si amenaza ruina o no.

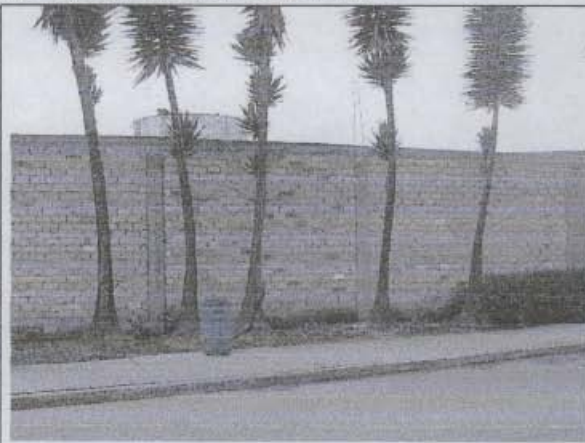
En la actualidad el muro de cerramiento ubicado en costado oriental de la edificación tiene buenas condiciones estructurales y no evidencia ningún tipo de falla. Este muro esta construido con ladrillo de perforación vertical y tiene columnetas de confinamiento espaciadas cada tres metros, tiene viga de coronación superior y tiene un cimiento corrido, no soporta cargas adicionales a su peso propio, su reconstrucción es reciente, lo cual se evidencio al momento de realizar la visita, ver fotografías 1 a 4.

Foto 1. Aspecto general del muro objeto del concepto por el interior del inmueble.

De acuerdo con lo anterior, se puede establecer que el muro de cerramiento que se encuentra ubicado en costado occidental del inmueble **NO AMENAZA RUINA**. Esta estructura se encuentra en buenas condiciones al momento de realizar la inspección y por lo tanto no se hace ninguna recomendación.

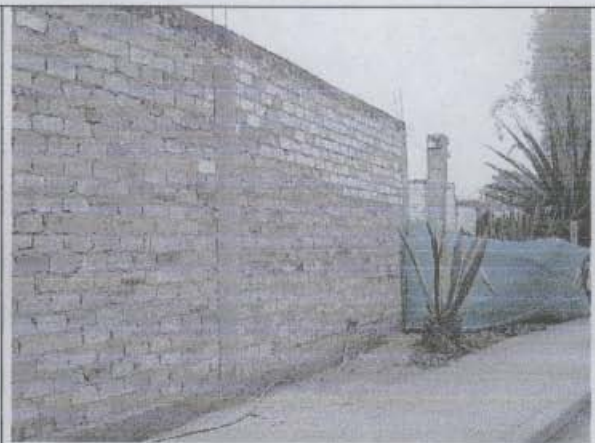
Foto 2. Aspecto interno del muro de cerramiento del inmueble

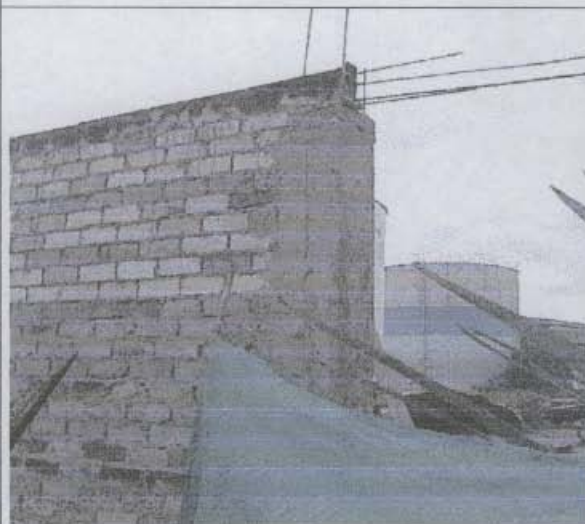
Foto 3. Columnetas de confinamiento del muro.

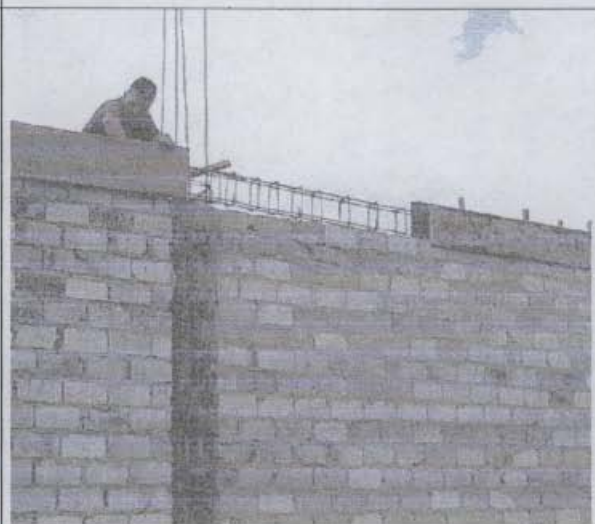
Foto 4. Viga corona del muro de cerramiento.
