CONCEPTO DE AMENAZA RUINA Nº CAR - 117

LOCALIDAD:	(9) Fontibon
UPZ:	(46) Castilla
BARRIO:	Visión de Oriente
DIRECCION:	Calle 13 Nº 72 - 29
FECHA DE VISITA:	Noviembre 10 de 2004
SOLICITANTE:	Inspección 9 E Distrital de Policía
POBLACION BENEFICIADA:	Una (1) Persona – Una (1) Familia
AREA:	8.50 m ² (aproximadamente)

Este concepto corresponde a la visita de inspección para verificar el estado y condiciones del inmueble ubicado en la Calle 13 Nº 72 - 29, en especial el muro de cerramiento del costado oriental, con el fin de establecer si amenaza ruina o no.

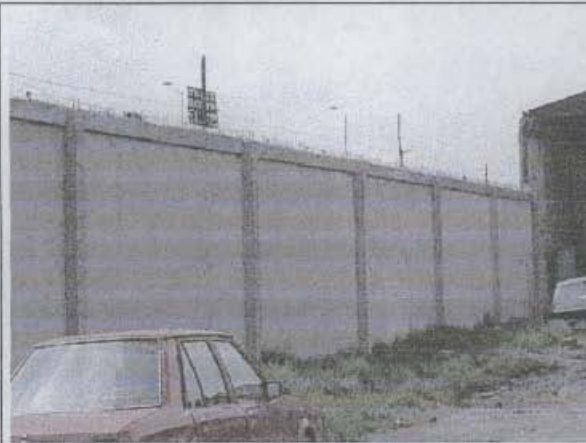
En la actualidad el muro de cerramiento ubicado en costado oriental de la edificación tiene buenas condiciones estructurales y no evidencia ningún tipo de falla. Este muro esta construido con bloque de perforación horizontal, tiene columnetas de confinamiento espaciadas cada cuatro metros y tiene viga de coronación superior, como se aprecia en las fotografías 1 a 3. Su construcción es reciente, lo cual se evidencio al momento de realizar la visita. El interior del inmueble no presenta externamente daños que evidencien mal comportamiento, ver fotografía 4.

Foto 1. Aspecto general del muro objeto del concepto por el interior del inmueble.

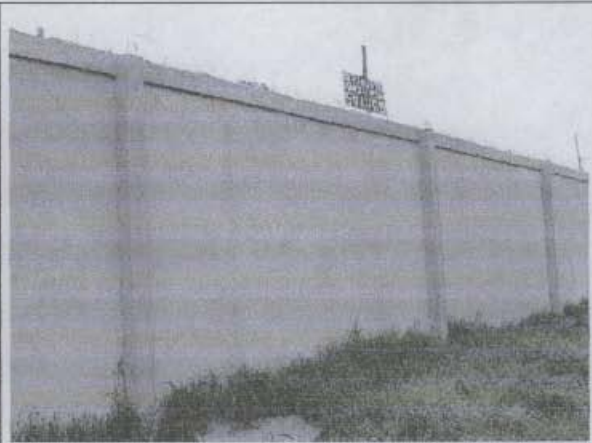
Foto 2. Aspecto interno del muro con las columnas y vigas de confinamiento.

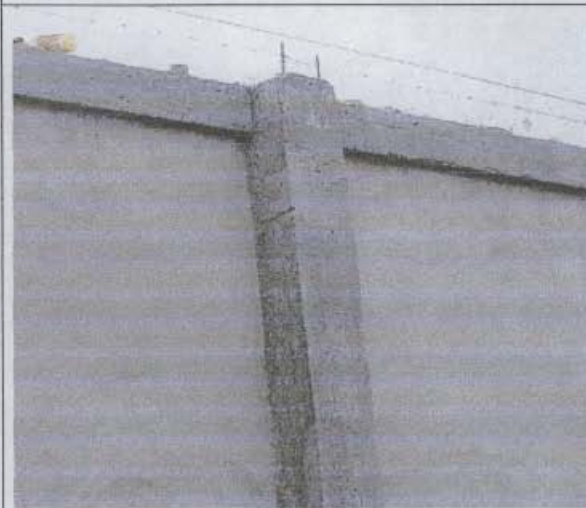
Foto 3. Columnetas de confinamiento del muro.

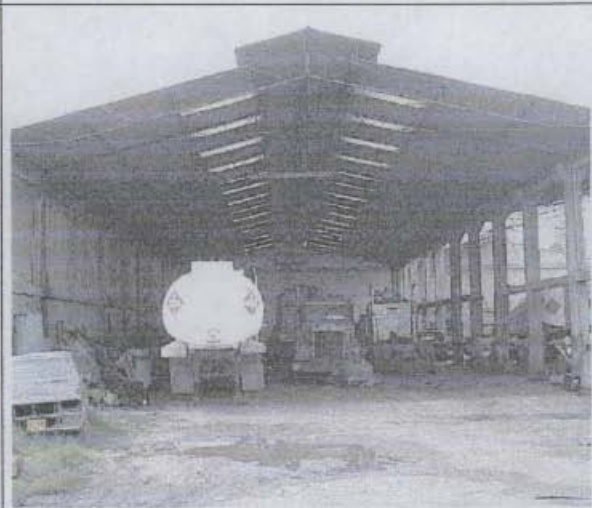
Foto 4. Aspecto interior del inmueble sin daños estructurales observables.
