CONCEPTO DE AMENAZA RUINA Nº CAR - 120

LOCALIDAD: (12) Barrios Unidos
UPZ: (98) Los Alcázares
BARRIO: Alcázares
DIRECCION: Carrera 24 No. 70 - 40
FECHA DE VISITA: Noviembre 9 de 2004
SOLICITANTE: Inspección 12 A Distrital de Policía
POBLACION BENEFICIADA: Una (1) Persona - Una (1) Familia
AREA: 55 m² (aproximadamente)

Este concepto corresponde a la visita de inspección para verificar el estado y condiciones del inmueble ubicado en la Carrera 24 No. 70 - 40, con el fin de establecer si amenaza ruina o no.

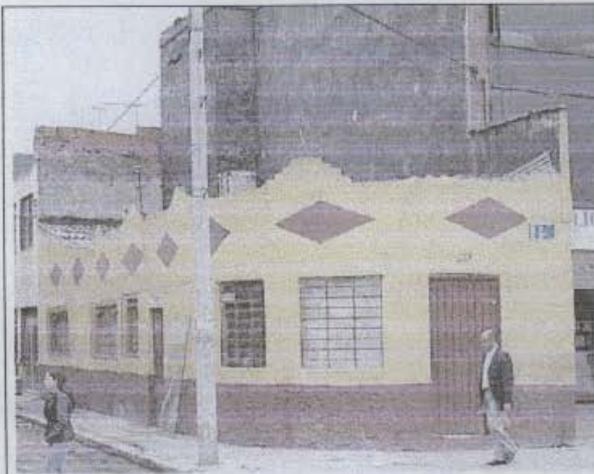
La fachada de la edificación, en los elementos observables, no presenta externamente daños que evidencien mal comportamiento, ver fotografías 1 y 2.

Foto 1. Fachada de la Edificación en las condiciones presentes al momento de la visita.

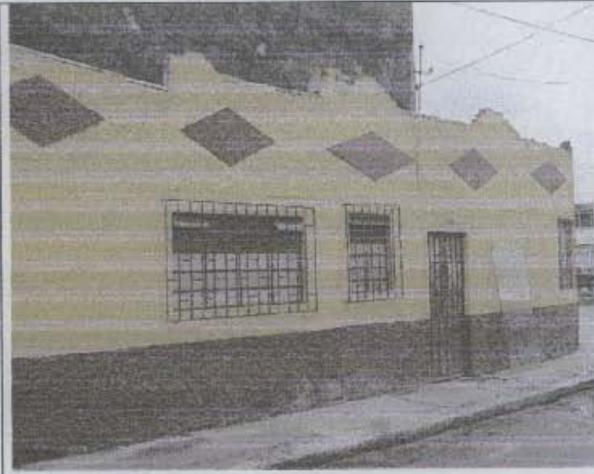
Foto 2. Costado lateral de fachada, sin afectaciones estructurales apreciables.

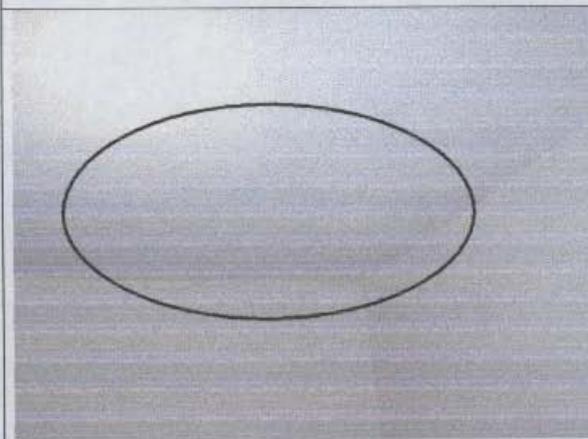
En la visita realizada se detectó que hay humedades en el techo falso del costado norte del inmueble, sin comprometer la estabilidad de la estructura, ver fotografía 3. En los muros de carga no hay ninguna evidencia de mal comportamiento estructural, como se aprecia en las fotografías 4 a 6. En la estructura de cubierta no se detectó daño alguno, ver fotografías 7 y 8.

Foto 3. Humedades en el techo falso del costado norte del inmueble.

- La edificación debe ser sometida a una intervención con el objeto de reparar el techo falso ubicado en el costado norte del inmueble, afectado por humedades, que no implica una mejora estructural o de estabilidad sino simplemente estética.

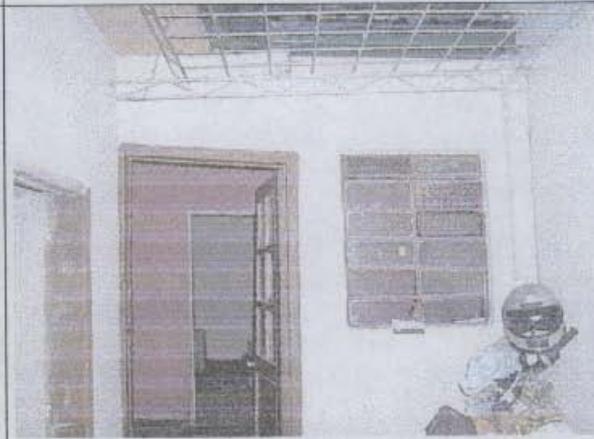
Foto 4. Vista interna de primer piso, sin daños estructurales apreciables.

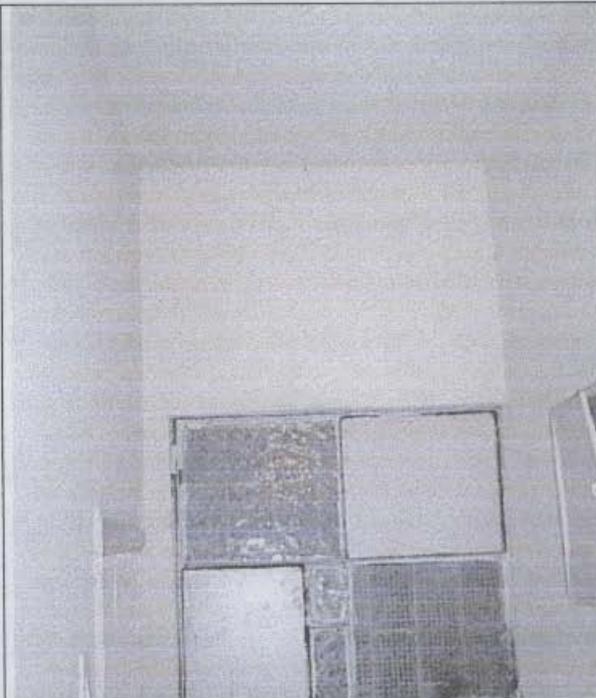
Foto 5. Vista interna de acceso por el costado norte del inmueble, sin daño estructural aparente.

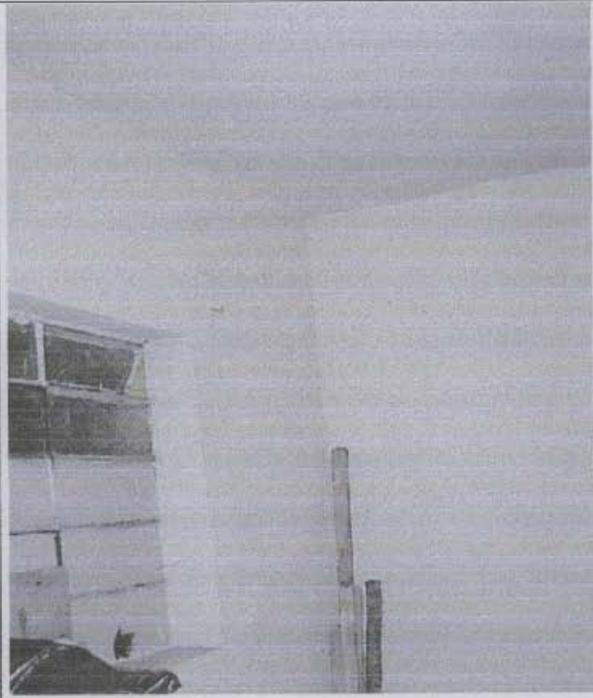
Foto 6. Vista interna del primer piso, sin daños estructurales que evidencien mal comportamiento.

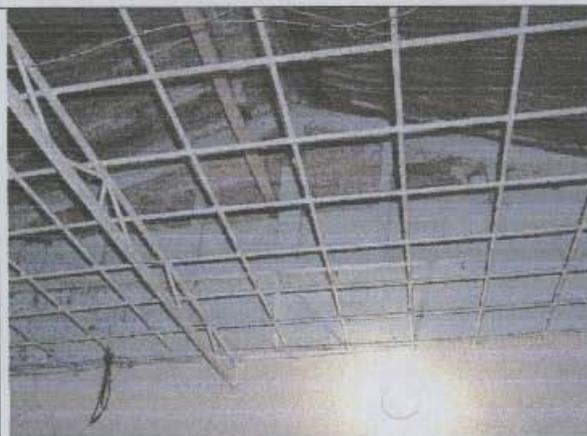
Foto 7. Entramado de madera en cubierta y estructura metálica de seguridad sin función estructural.

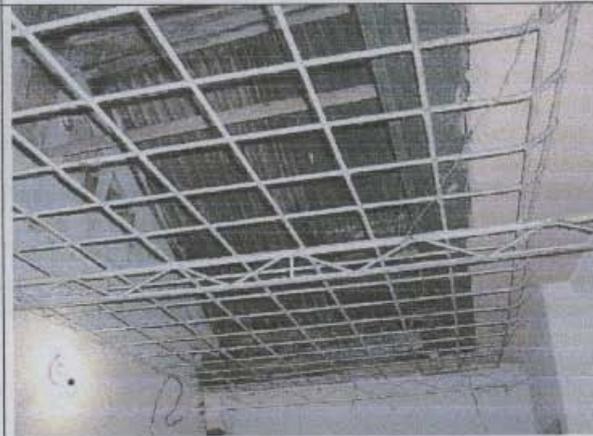
Foto 8. Vista de cubierta, sin daños estructurales que evidencien mal comportamiento.
