## CONCEPTO DE AMENAZA RUINA N° CAR - 123

LOCALIDAD: (2) CHAPINERO  
UPZ: (97) Chicó Lago  
BARRIO: Porciúncula  
DIRECCION: Calle 73 No. 14 - 48  
FECHA DE VISITA: Noviembre 3 de 2004  
SOLICITANTE: Alcaldía Local de Chapinero  
Inspección 2 A Distrital de Policía  
POBLACION BENEFICIADA: 1 Persona - 1 Familia  
AREA: 200 m<sup>2</sup> (aproximadamente)

Este concepto corresponde a la visita de inspección para verificar el estado y condiciones del inmueble ubicado en la Calle 73 No. 14 - 48, con el fin de establecer si amenaza ruina o no.

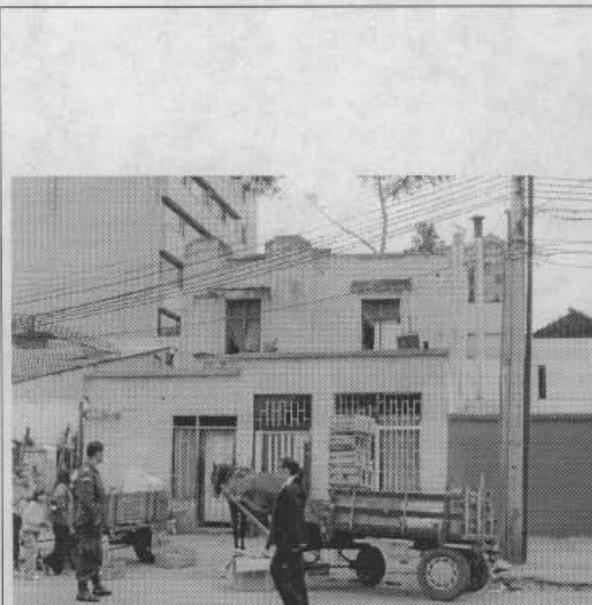
El inmueble inspeccionado es una edificación de dos pisos con uso mixto de residencial, almacenamiento de productos agrícolas y establo,. En la construcción se utilizaron como materiales predominantes ladrillos de arcilla cocida y madera. La fachada se puede apreciar en la foto 1 del registro fotográfico; la estructura la conforman muros de carga y entramados de madera como entrepiso, la cubierta es un entramado de madera soportando la teja; el cielo raso es de esterilla de guadua pañetada. La edad de construcción es de aproximadamente sesenta años.

Foto 1. Fachada de la Edificación en las condiciones presentes al momento de la visita.

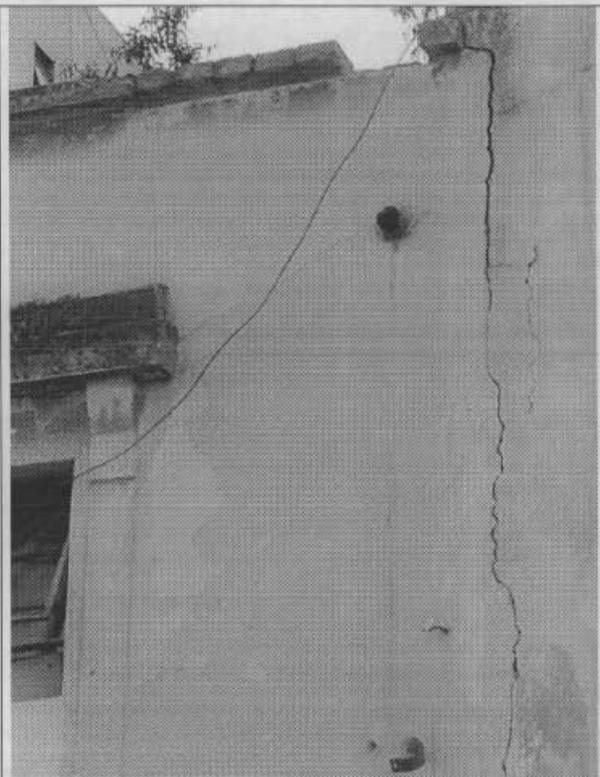
Externamente los muros de la fachada presentan fisuras y grietas, el nivel de daño de estos muros se puede catalogar como moderado, ver foto 2, las fachadas internas están altamente deterioradas, los muros han perdido el pañete de recubrimiento parcialmente y tienen agrietamientos como se observa en las fotos 3 a 6.

Foto 2. Daño severo en muros de fachada.

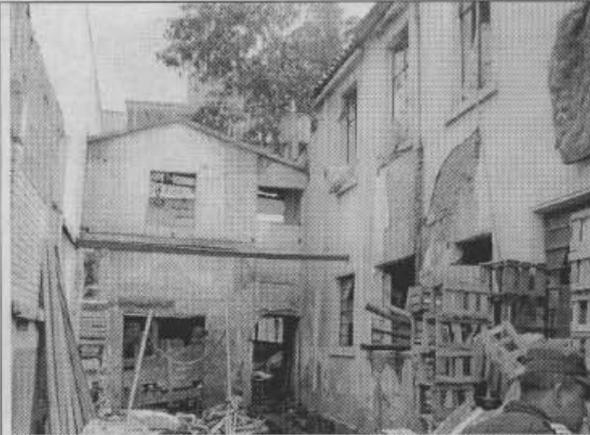
Foto 3. Aspecto General de la Fachada Interna.

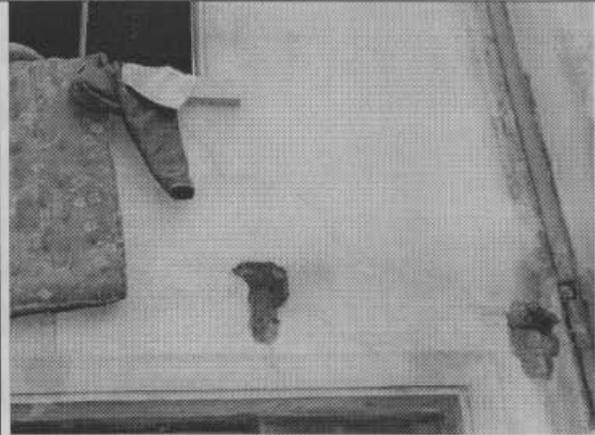
Foto 4. Muros de la fachada Interna de la vivienda con agrietamientos.

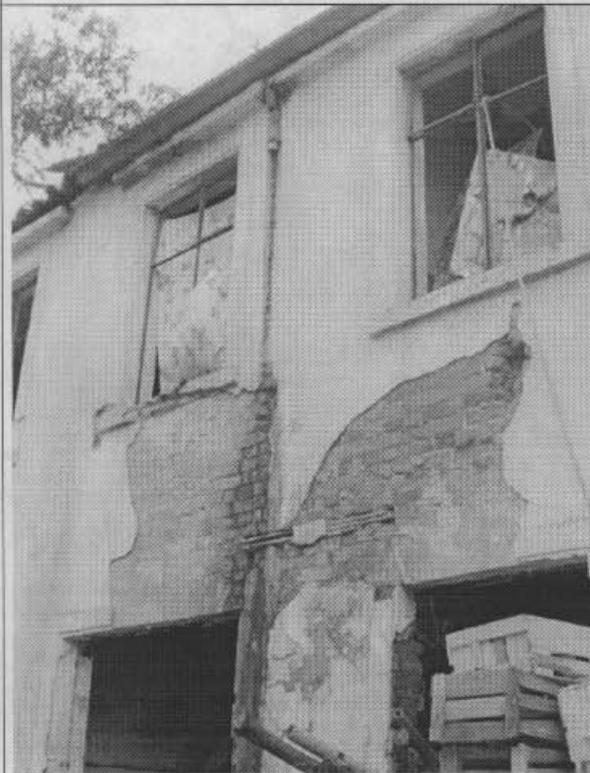
Foto 5. Pérdida de pañete de recubrimiento en muros externos y alto grado de deterioro.

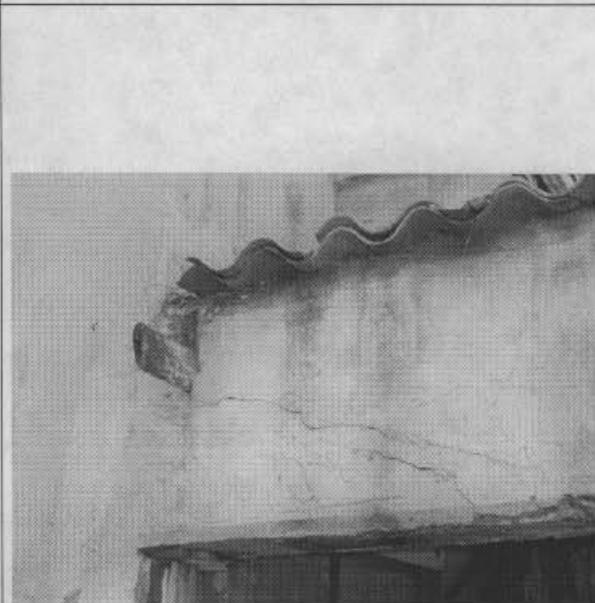
Foto 6. Muros de la fachada Interna de la vivienda con agrietamientos.

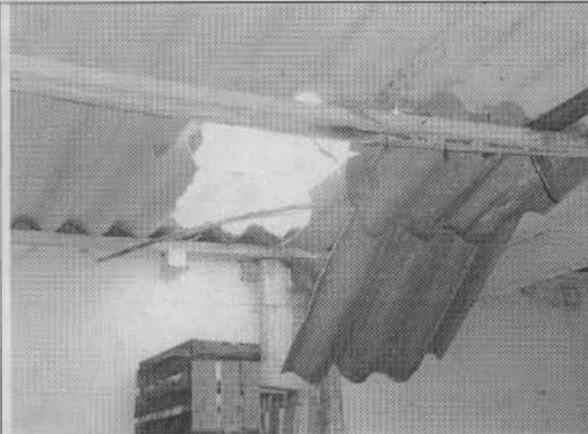
La cubierta esta deteriorada, ver foto 7 y el cielo raso presenta daños y en muchos sitios hay posibilidades de colapso y caída de fragmentos del pañete de recubrimiento, ver fotos 8 a 11. Las escaleras de madera

Foto 7. Deterioro en la cubierta.

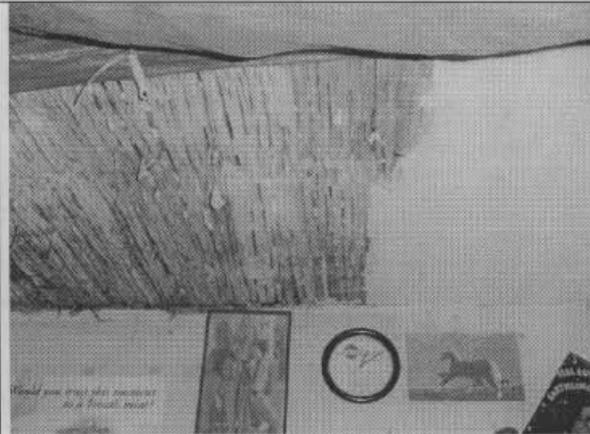
Foto 8. Desprendimientos del recubrimiento del cielo raso.

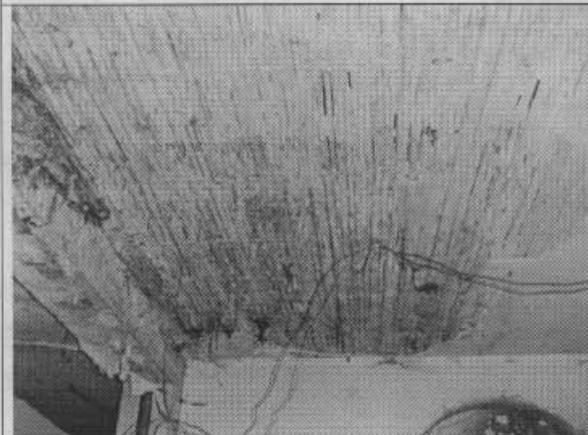
Foto 9. Deterioro en el cielo raso.

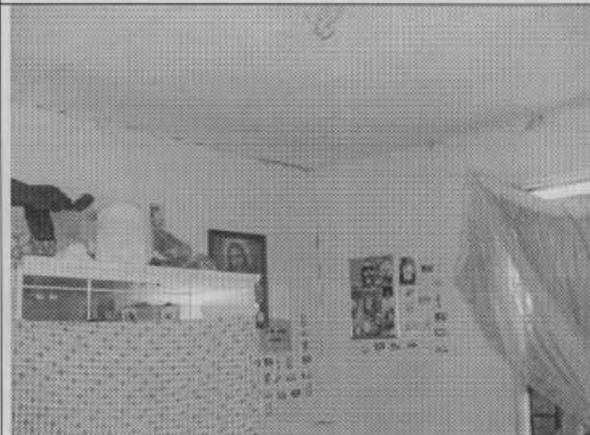
Foto 10. Agrietamiento en cielo raso.

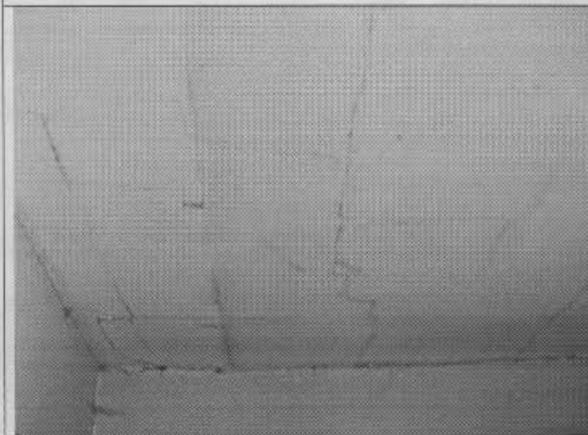
Foto 11. Agrietamiento de cielo raso.

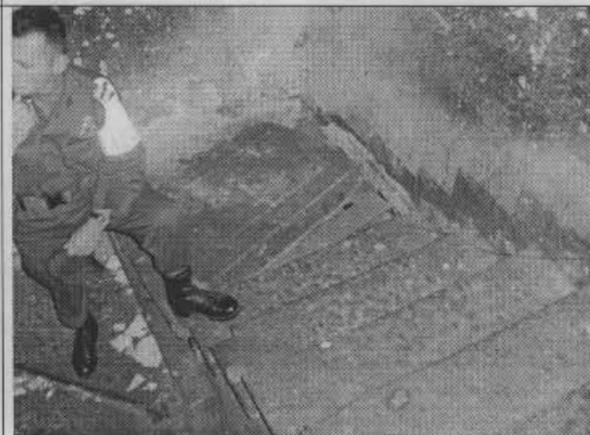
presentan un deterioro avanzado, han sido objeto de reparaciones provisionales pero no es el adecuado, ver foto 12.

Foto 12. Escalera con alto grado de deterioro.

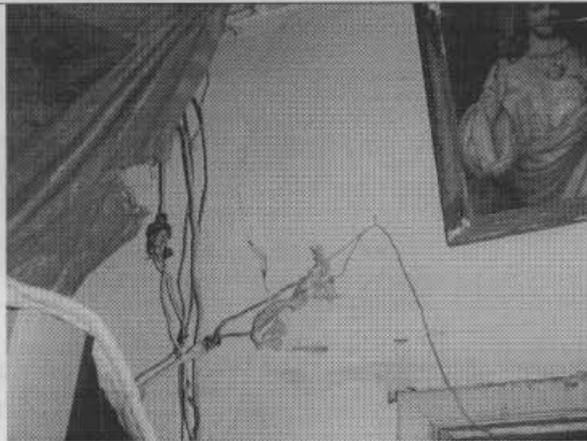
Internamente los muros tienen fallas estructurales con agrietamientos y dislocación de piezas de mampostería en algunos casos fractura total del muro y desprendimiento de los acabados, como se observa en las fotos 13 a 17, el daño en estos se puede catalogar como severo. La estabilidad del sector de las alcobas posteriores tiene alto grado de deterioro en muros y entepiso por tanto no ofrecen garantía de estabilidad, ver foto 18.

Foto 13. Agrietamiento en muro interno

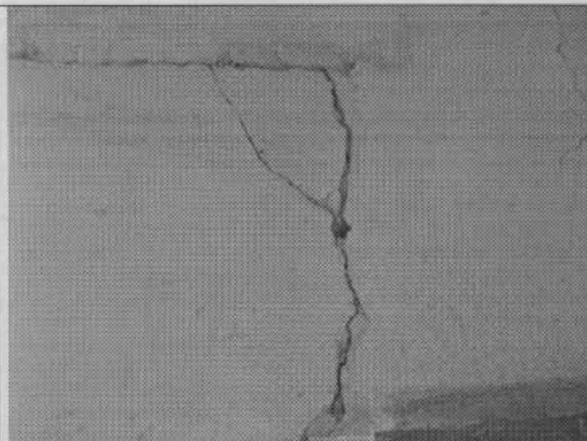
Foto 15. Daños severos en muros internos.

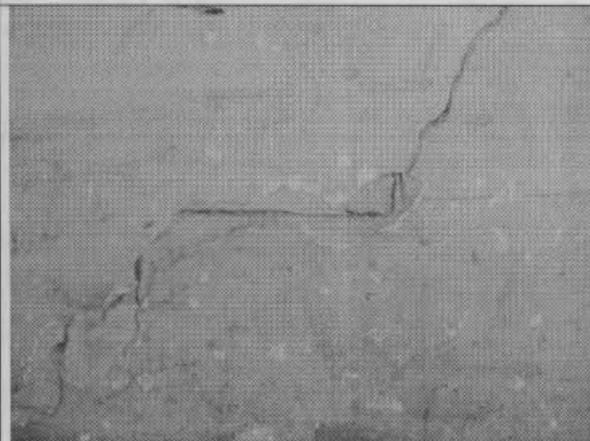
Foto 16. Daños severos en muros internos.

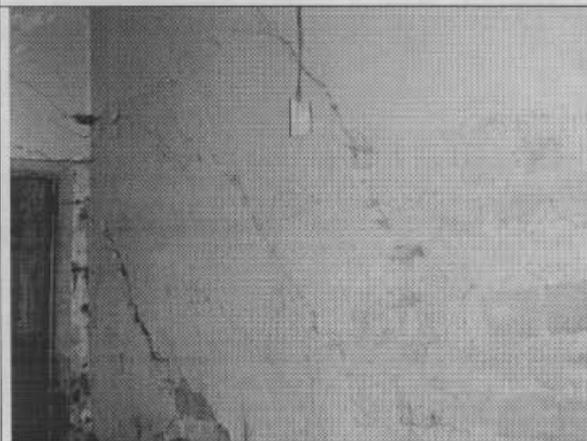
Foto 17. Agrietamiento severo de muros internos con desprendimiento de acabados.

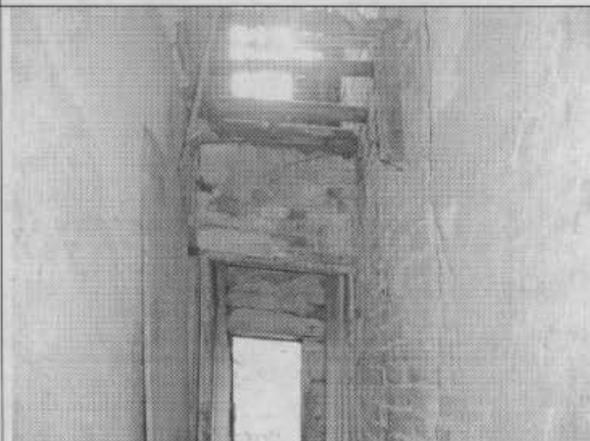
A la fecha la edificación se encuentra habitada, se pudo tener ingreso al inmueble para realizar la visita técnica satisfactoriamente. A dos alcobas en la parte posterior no se ingresó por el alto deterioro de los muros y el entrepiso de madera que no ofrecían garantías de estabilidad.

Foto 18. Sector que no se pudo verificar por condiciones de estabilidad.
