DIRECCION DE PREVENCION Y ATENCION DE EMERGENCIAS

CONCEPTO DE AMENAZA RUINA N° CAR - 152

LOCALIDAD: (03) Santa Fe
UPZ: (95) Las Cruces
BARRIO: Santa Bárbara
DIRECCION: Calle 3 # 8-80
FECHA DE VISITA: Noviembre 17 de 2004
SOLICITANTE: Inspección 3 A Distrital de Policía
POBLACION BENEFICIADA: 12 Personas (1 Familia)
AREA: 300m² (aproximadamente)

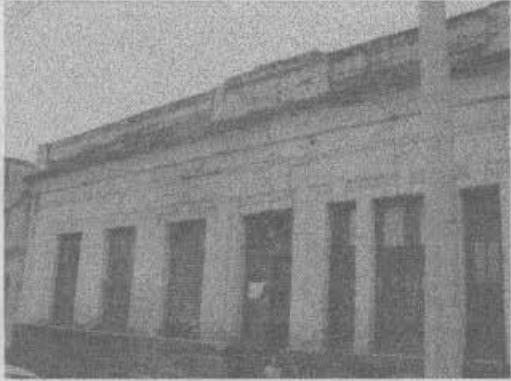
La fachada de la edificación se encuentra en regular estado (Foto # 1) sin daños evidentes, pero al interior del inmueble se encuentran muros con fallas estructurales severas (Fotos # 2, # 3 y # 4) y especialmente el muro posterior del costado Occidental que hace lindero con el predio vecino, se encuentra colapsado parcialmente. (Foto # 5) y en general los muros de adobe presentan alto grado de deterioro (Foto # 6). Una habitación localizada en la parte delantera de la casa, en el sector Occidental, presenta colapso parcial de la cubierta (Fotos # 7 y # 8), éste hecho permite que el agua lluvia penetre en la edificación deteriorando aún más los muros.

<p>Foto 1. Fachada de la edificación</p>	<p>Foto 2. Muros portantes en adobe con fallas estructurales.</p>

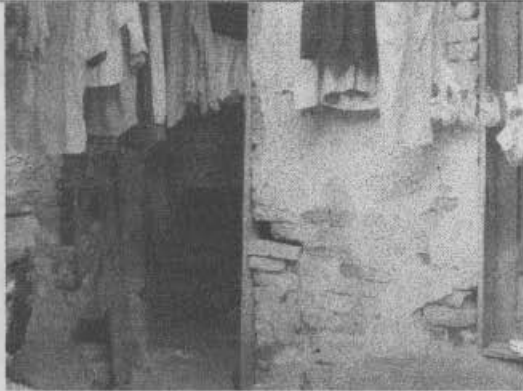
<p>Foto 3. Muros en ladrillo tolete fallados.</p>	<p>Foto 4. Muros interiores con pérdida de verticalidad.</p>

De acuerdo con lo anterior, se puede establecer que la edificación **AMENAZA RUINA** y en las condiciones encontradas no es habitable ya que presenta un sistema estructural deficiente y no puede ser recuperado por lo tanto se considera necesaria una intervención de demolición y reconstrucción general.

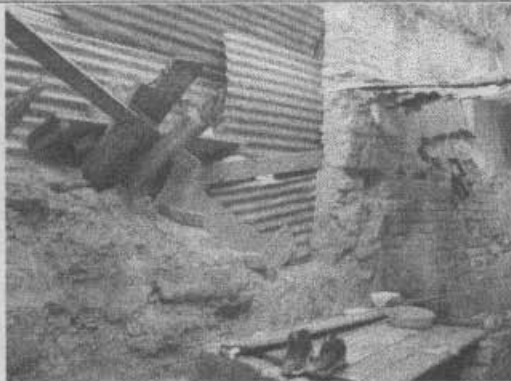
<p>Foto 5. Muros de adobe parcialmente colapsados.</p>	<p>Foto 6. Muros de adobe con alto grado de deterioro.</p>

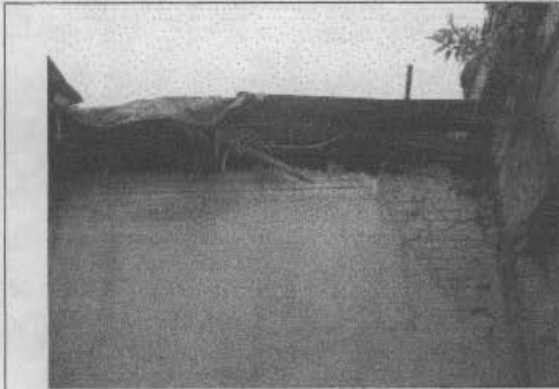
Foto 7. Colapso parcial de la Cubierta.

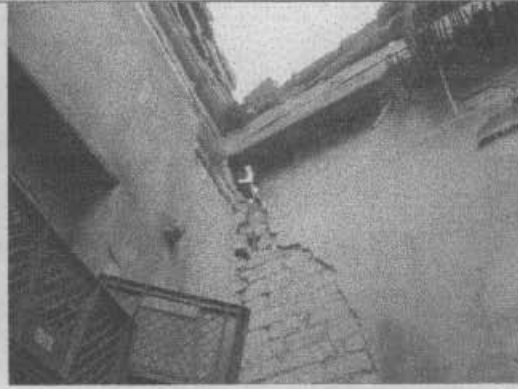
Foto 8. Colapso parcial de la cubierta.
