CONCEPTO DE AMENAZA RUINA N° CAR – 157

LOCALIDAD:	(02) Chapinero
UPZ:	(97) Chicó Lago
BARRIO:	Quinta Camacho
DIRECCION:	Calle 67 # 12-40
FECHA DE VISITA:	Noviembre 17 de 2004
SOLICITANTE:	Inspección 2 D Distrital de Policía
POBLACION BENEFICIADA:	1 Persona (1 Familia)
AREA:	600m ² (aproximadamente)

Este concepto corresponde a la visita de inspección para verificar el estado y condiciones del inmueble ubicado en la Calle 67 # 12-40, con el fin de establecer si amenaza ruina o no.

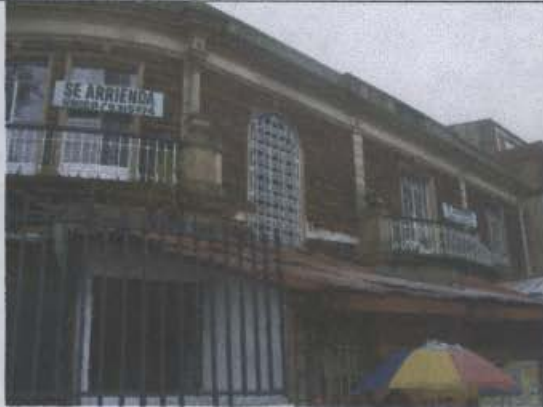
La edificación se encuentra en mal estado de mantenimiento pero su estructura principal no presenta asentamientos evidentes ni fallas estructurales importantes (Fotos 1 y 2). Los cielos rasos se encuentran con un grado de deterioro alto (Fotos 3 y 4). La construcción en madera realizada en el antejardín de la casa se encuentra en mal estado y sus elementos presentan descomposición por ataque de agente biológicos (gorgojo) y puede colapsar (Foto 5). El muro de cerramiento por la fachada de la carrera 23 se encuentra fisurado y con pérdida de verticalidad como consecuencia de los empujes generados por un árbol.

Foto 1. Fachada sobre la Calle 67

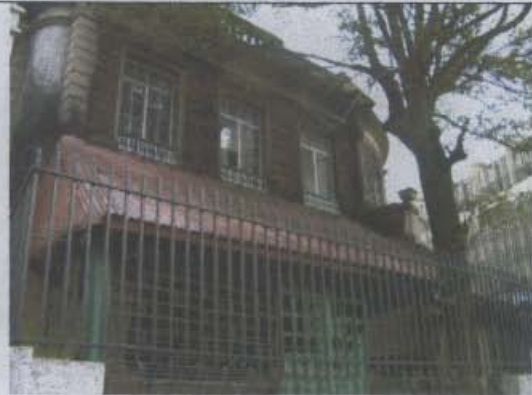
Foto 2. Fachada sobre la carrera 13

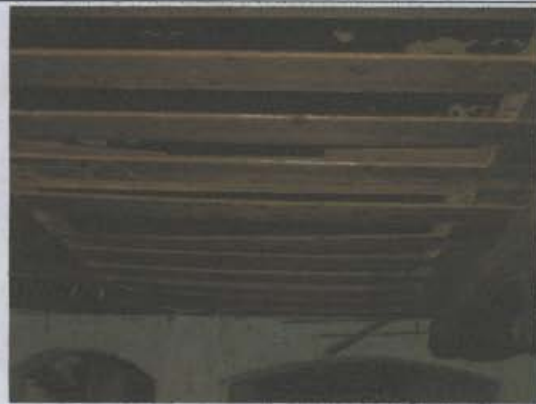
Foto 3. Cielos Rasos en mal estado

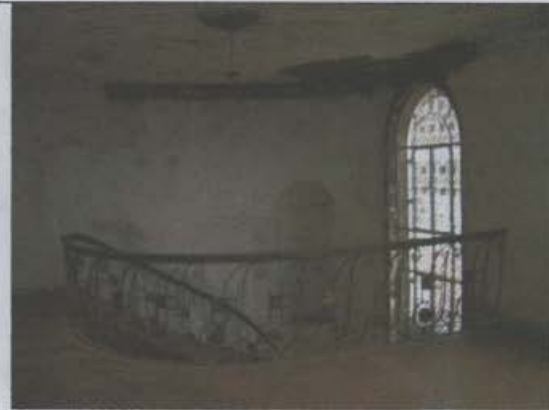
Foto 4. Interior del inmueble.

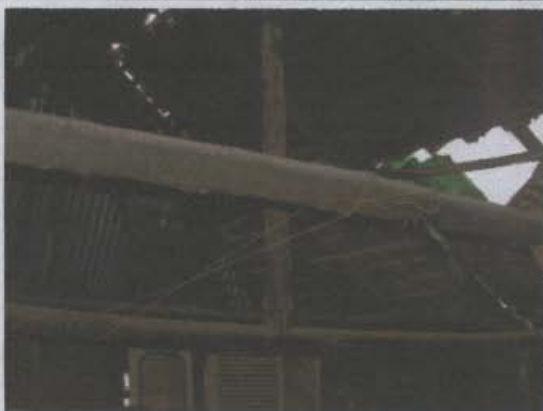
Foto 5. Construcción en madera en el antejardín en mal estado.

- Para evitar un posible colapso del muro de cerramiento por la fachada de la carrera 13 se deben realizar los trabajos de mantenimiento correspondientes.
- La construcción en madera realizada sobre el antejardín, debido a que se encuentra en mal estado debe ser demolida en razón a que su deterioro y falta de mantenimiento, hacen que pueda llegar a ser inestable y colapse súbitamente.

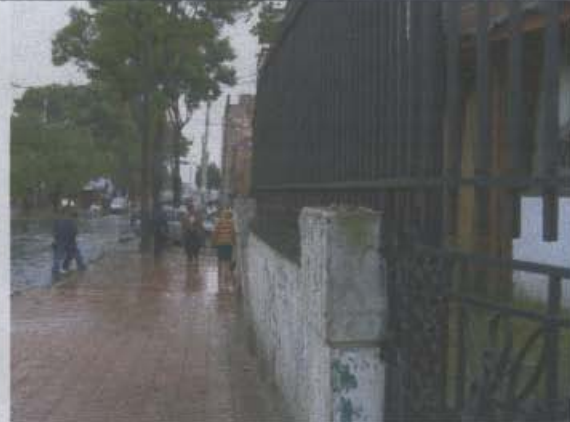
Foto 6. Muro de cerramiento.
