DIRECCION DE PREVENCION Y ATENCION DE EMERGENCIAS

CONCEPTO DE AMENAZA RUINA Nº CAR - 137

LOCALIDAD: (16) Puente Aranda
UPZ: (37) Santa Isabel
BARRIO: Santa Isabel
DIRECCION: Carrera 30 Nº 2 - 15
FECHA DE VISITA: Noviembre 25 de 2004
SOLICITANTE: Inspección 16 D Distrital de Policía
POBLACION BENEFICIADA: Una (1) Persona – Una (1) familia
AREA: 84 m² (aproximadamente)

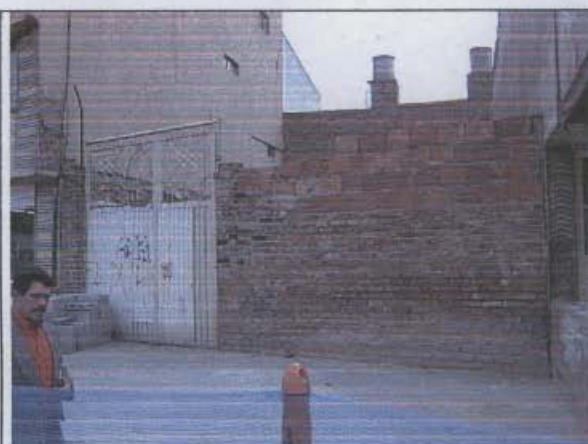
En la visita realizada se detectó que el muro de fachada del inmueble esta fisurado, deteriorado y la calidad de construcción es deficiente, como se ve en la fotografías 1 a 3. Los muros interiores tienen desprendimiento de elementos y están colapsados en la mayoría de sectores, además no hay ningún tipo de amarre que genere integralidad de la estructura; no existe estructura de cubierta, como se aprecia en las fotografías 4 y 5.

Foto 1. Condiciones de fachada al momento de realizar la visita.

- Construir elementos de confinamiento apropiados como columnetas y vigas, para garantizar la estabilidad del muro externo de fachada, también se hace necesario terminar la demolición de los muros interiores.

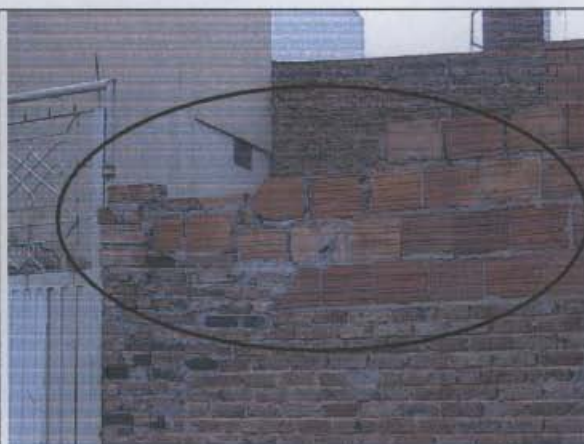
Foto 2. Muro de fachada suelto, sin ningún tipo de amarre estructural.

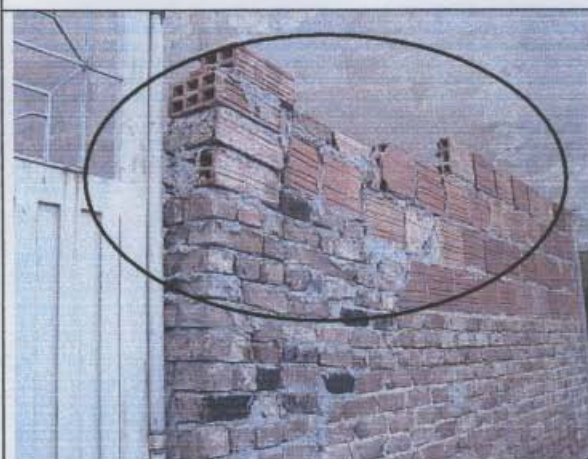
Foto 3. Detalle de muro suelto en fachada, con mala calidad de construcción.

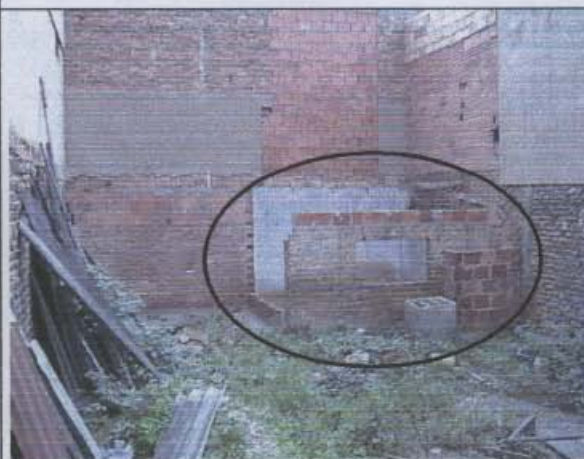
Foto 4. Los muros interiores están sueltos con desprendimiento de elementos y no existe cubierta.

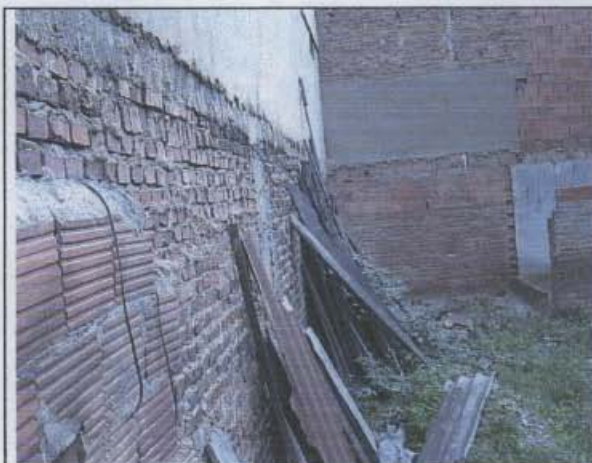
Foto 5. No hay ningún tipo de amarre que genere integralidad de la estructura.
