CONCEPTO DE AMENAZA RUINA N° CAR – 144

LOCALIDAD: (2) CHAPINERO
UPZ: (97) Chico Lago
BARRIO: Porciúncula
DIRECCION: Calle 73 # 15-28
FECHA DE VISITA: Noviembre 19 de 2004
SOLICITANTE: Inspección 2 "D" Distrital De Policía
POBLACION BENEFICIADA: 20 Personas – 5 Familias
AREA: 800 m² (aproximadamente)

Este concepto corresponde a la visita de inspección para verificar el estado y condiciones del inmueble ubicado en la Calle 73 # 15-28, con el fin de establecer si amenaza ruina o no.

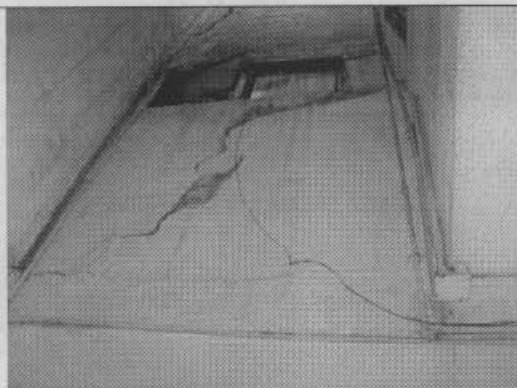
Foto 7. Deformaciones en fachada interior, con agrietamiento severo de muros.

- Se deben adelantar de manera inmediata los estudios técnicos correspondientes para evaluar la condición real de la estructura y la posibilidad de su recuperación o su demolición.
- Considerando el estado actual y el carácter progresivo de los asentamientos y los daños estructurales presentados, la evaluación técnica y reparación de la estructura debe realizarse en un término no mayor a tres meses, para evitar así que el colapso parcial o total de la edificación genere situaciones de riesgo a los habitantes de la edificación, a las edificaciones vecinas o a los transeúntes del lugar.
- De no ser ejecutados los estudios técnicos y las actividades de recuperación derivadas de éstos estudios, se recomienda la intervención de demolición correspondiente.

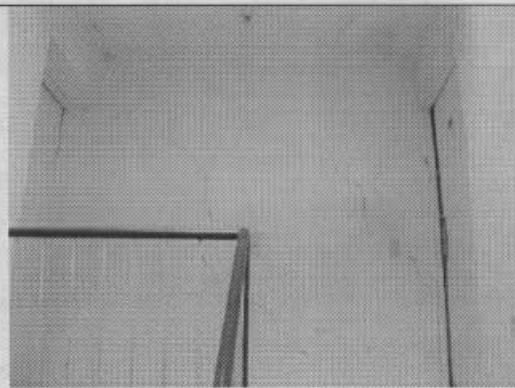
Foto 8. Fisuración en muros de punto fijo.

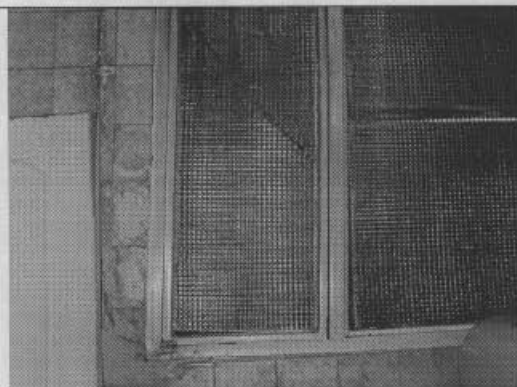
Foto 9. Deformación de marcos de puertas y ventanas.

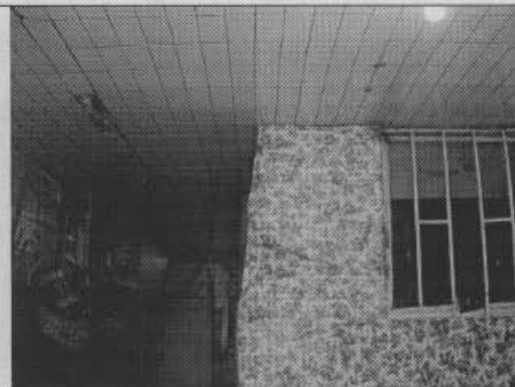
Foto 10. Deformación de marcos de puertas y ventanas.

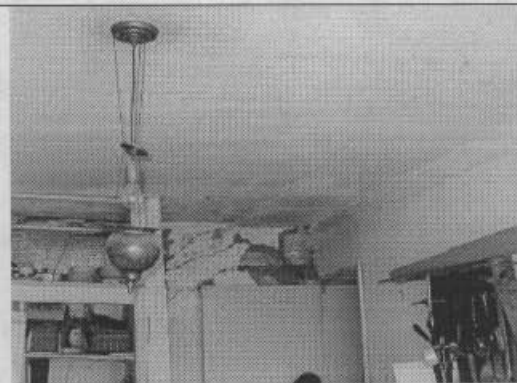
Foto 11. Agrietamiento severo en muros interiores.

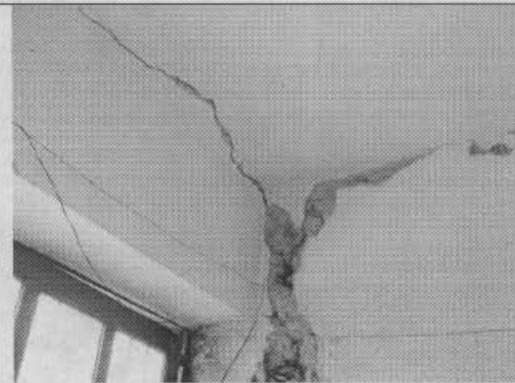
Foto 12. Agrietamiento severo en muros interiores.
