CONCEPTO DE AMENAZA RUINA N° CAR – 147

LOCALIDAD:	(03) Santa Fe
UPZ:	(93) Las Nieves
BARRIO:	Las Nieves
DIRECCION:	Calle 22 No. 9-07
FECHA DE VISITA:	Noviembre 10 de 2004
SOLICITANTE:	Asesoría de Obras y Urbanismo de la Alcaldía Local
POBLACION BENEFICIADA:	1 Persona (1 Familia)
AREA:	600m ² (aproximadamente)

Este concepto corresponde a la visita de inspección para verificar el estado y condiciones del inmueble ubicado en la Calle 22 No. 9-07, con el fin de establecer si amenaza ruina o no.

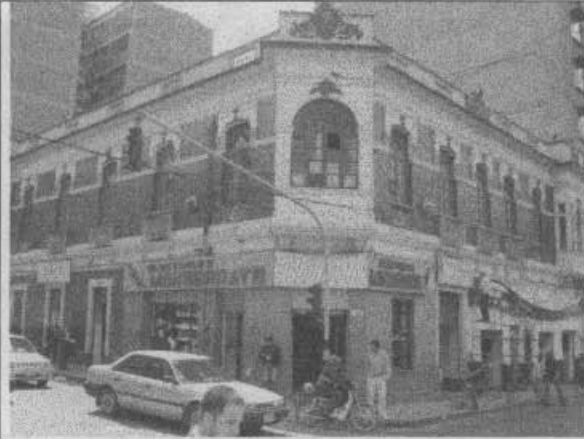
El 90% de la estructura se encuentra en buen estado sin evidencias graves de fallas estructurales ni asentamientos (Foto #1 y #2) y en la fecha de la inspección se adelantan trabajos de remodelación (Foto #3 y Foto #4). En la parte posterior de la edificación hacia el costado Sur-Occidental, la estructura presenta fallas estructurales graves (Foto #5) y en donde la estructura de la edificación ha sido intervenida, reemplazando columnas de madera totalmente descompuestas por columnas de concreto (Foto #6), los muros presentan un estado de fisuración severo (Fotos #7 y #8) y la estructura de cubierta se encuentra en mal estado.

Foto 1. Fachada de la edificación

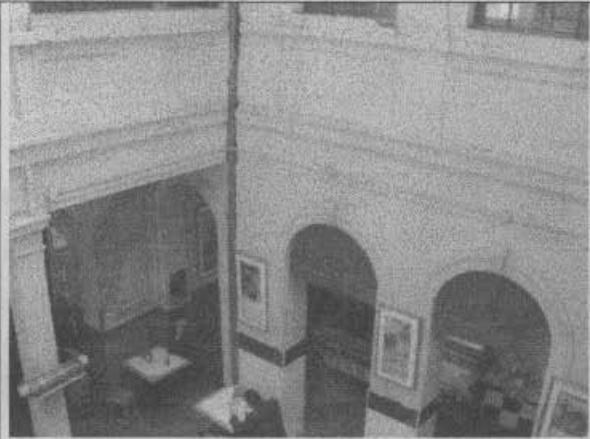
Foto 2. Interior del inmueble

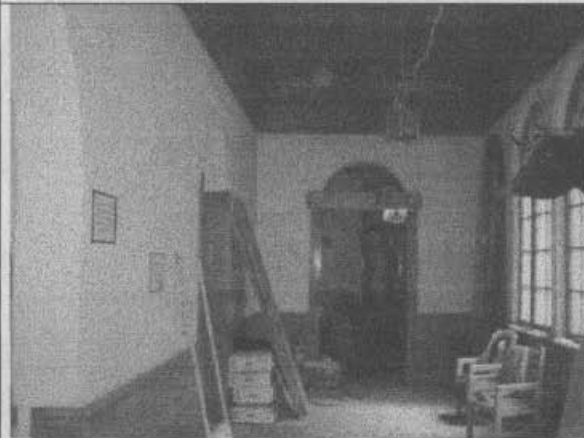
Foto 3. Interior segundo piso.

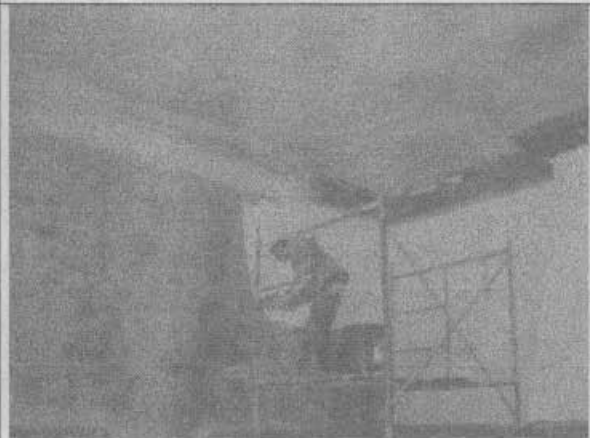
Foto 4. Se adelantan obras de adecuación..

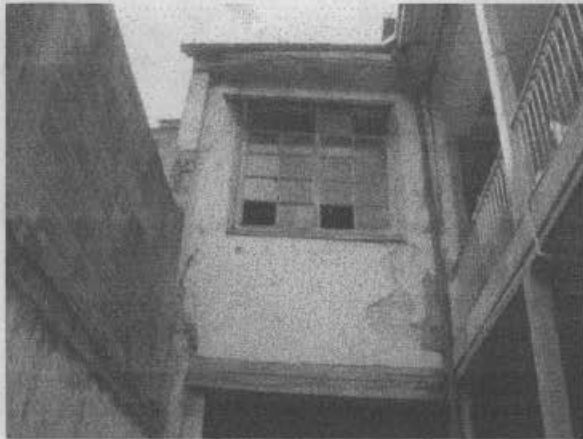
Foto 5. Zona Posterior Sur-Occidental.

- La parte posterior de la edificación la estructura debe ser recuperada de manera inmediata debido a que presenta serios problemas estructurales que requieren atención, se recomienda realizar los estudios estructurales correspondientes para evaluar la posibilidad de su recuperación y ejecutar la intervención.

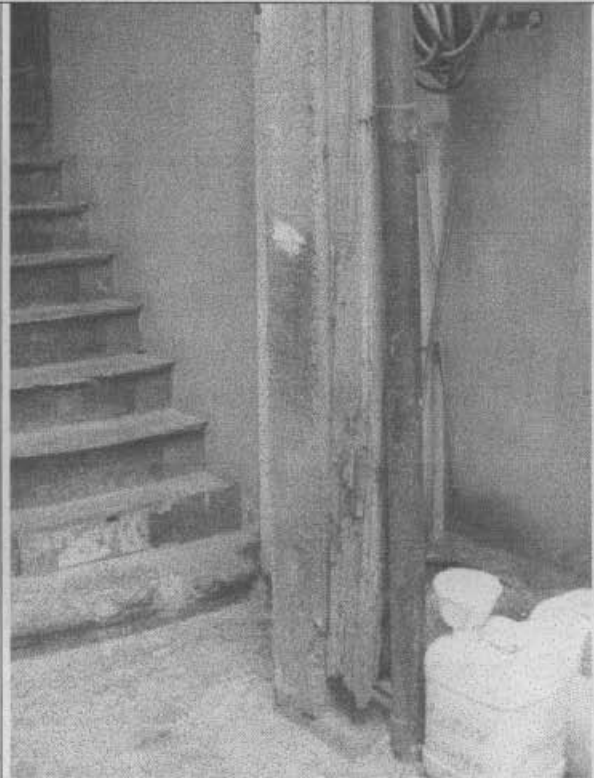
Foto 6. Columnas en madera descompuestas remplazadas por columnas de concreto.

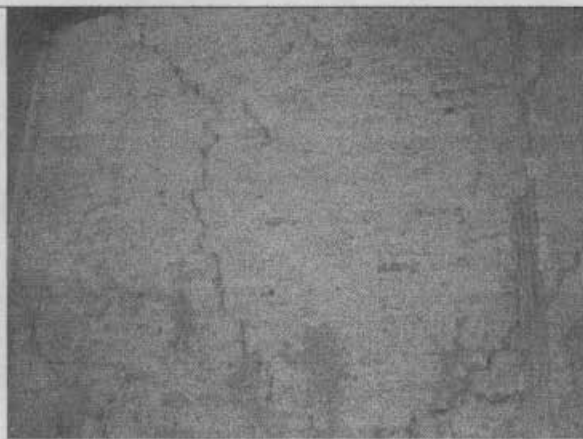
Foto 7. Muros fisurados.

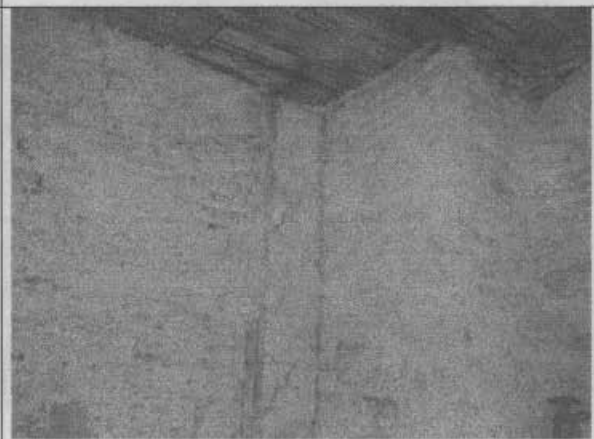
Foto 8. Muros fisurados.
